건축물의 규모가 대형화, 고층화, 고급화됨에 따라 기계설비의 기능은 더욱 복잡해지고 있으며 공사비 측면에서도 그 비중이 날로 증대되어가고 있는 추세이다. 건설산업기본법의 시행으로 우리 온돌공사도 전문건설업으로 시공을 등록할 수 있어 연재되는 각종 사례를 통해 많은 참조가 되길 바란다.

## 1. 다단 증기코일의 표면온도 불균일

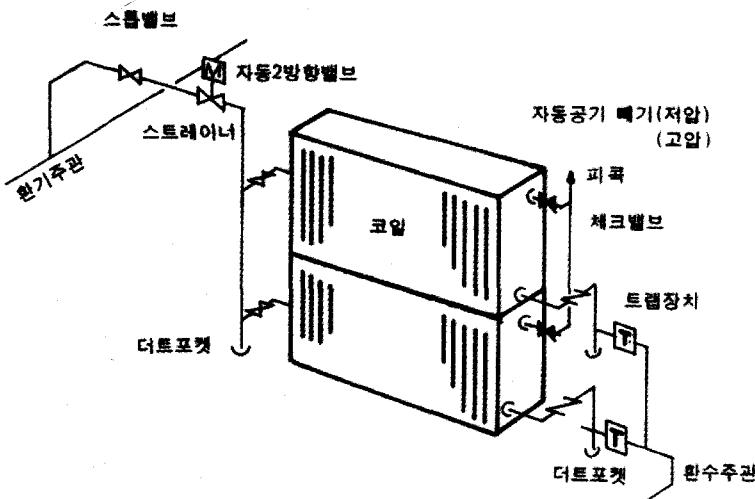
〈그림 3〉 복수대증기 코일 주변배관법

또 트랩장치 앞에는 반드시 체크밸브(스윙식)를 설치하여 응축수의 역류를 방지할 것과 환수관의 입하부에는 트랩에 먼지 등이 들어가지 않도록 더트포켓 배관을 설치하는 것 등이 증기코일 주변의 배관법으로서 중요한 사항이다.

또 개회로에 의한 저압식 중력환수식에서는 각 증기코일의 헤더정상부에서 배관을 꺼낸 자동공기빼기 밸브를 설치하고 고압증기코일에 있어서는 피콕을 설치하여 각각 공기를 뺄 수 있도록 한다.

〈그림 3〉에 증기코일 주변의 배관법을 표시한다.

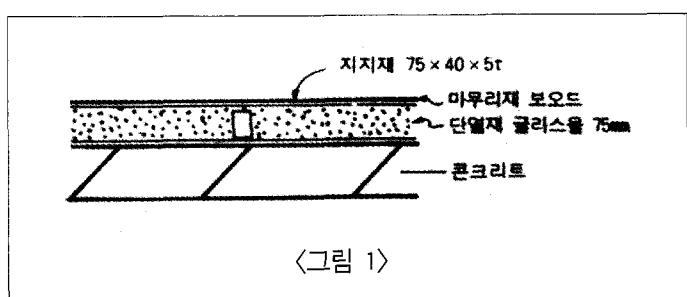
〈그림 1〉

겨울철에 실내를 DB 40 °C, R.H. 90%의 상태로 방을 사용했더니 외벽에 접한 곳의 일부에 방울이 생겼다.

〈그림 1〉과 같이 외벽면에 단열로 되어 있었으나 경량형강 부분에서 단열재가 결손되어 있었다.

단열공사를 할 경우 시공 형편으로 열관류저항이 작은 부분이 생겨서 결로가 생기는 곳을 열교(히이트 브리지)라고 한다.

단열재의 삽입을 시도해 보았으나 화장재가 손상되므로 완전하게 보수는 할 수 없었다.

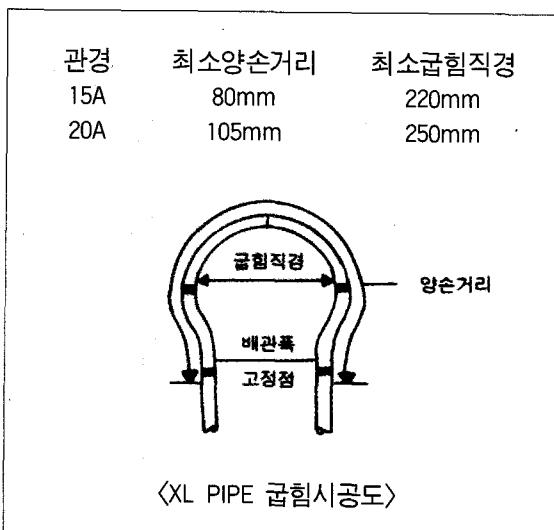
- (1) XL파이프의 무리한 벤딩작업으로 굴곡부분이 손상되어 난방효과 저하됨.
- (2) 코일의 새들고정이 잘못되어 축열자갈 충진 시 코일관이 바닥에서 탈락됨.

- (1) 양손으로 파이프를 잡고 최소 굽힘직경을 유지하면서 서서히 굽힌다.

(2) 최소 굽힘직경 이하일 때는 도치램프 등으로 서서히 가열하면서 굽힌다.

(3) 파이프를 굽히는 도중 깎이지 않게 하기 위하여 파이프 구경에 따라 최소 굽힘직경 이상이 되도록 한다.

(4) 새들 고정위치는 1m 간격으로 고정하고 굽힘부는 5곳에 고정한다.

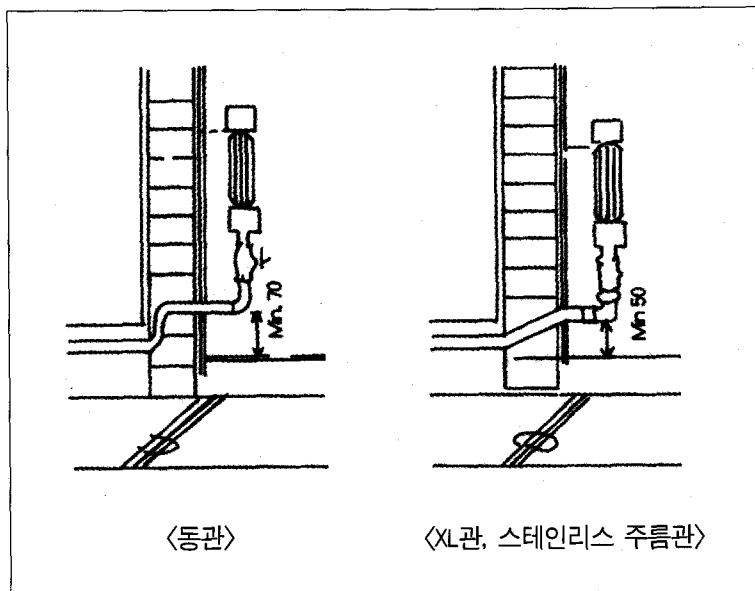
화장실 방열기 연결 코일과 바닥면이 닿아 방수 곤란

- (1) 동관 코일은 벤딩하여 화장실 바닥과 70mm 이상의 간격 유지
- (2) XL관, 스테인리스 주름관 코일은 슬리브를 사선으로 설치하거나 PRE-CAST 벽돌을 사용하여 바닥과 50mm 이상 간격 유지

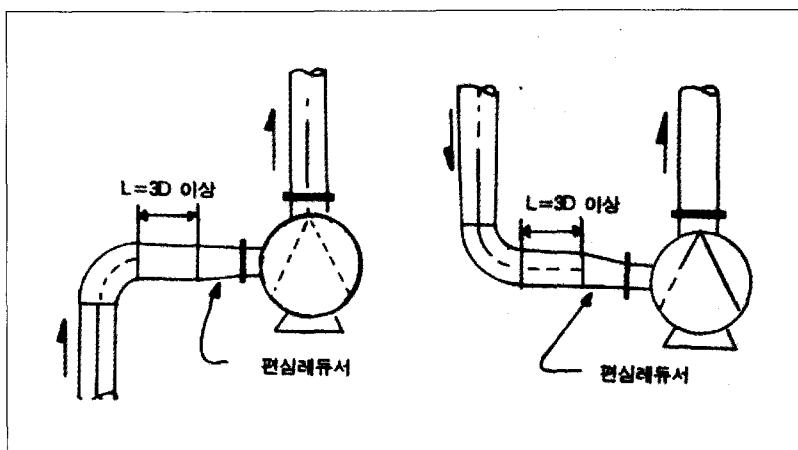
펌프 흡입관에 동심 레듀서 사용으로 에어 포켓 형성

펌프 흡입관에 편심 레듀서 사용

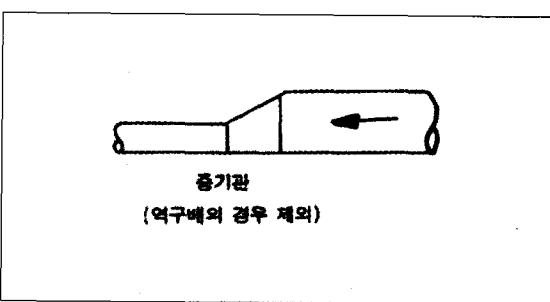
횡주관에 동심 레듀서를 사용하여 에어 포켓을 형성하거나, 증기관에서는 응축수가 고임.

증기배관이 횡주관 도중에 서로 다른 관경의 관이음을 할 경우 그림과 같이 편심 레듀서를 사용하여 응축수가 고이지 않도록 한다.

횡주관에는 편심 레듀서를 사용한다.

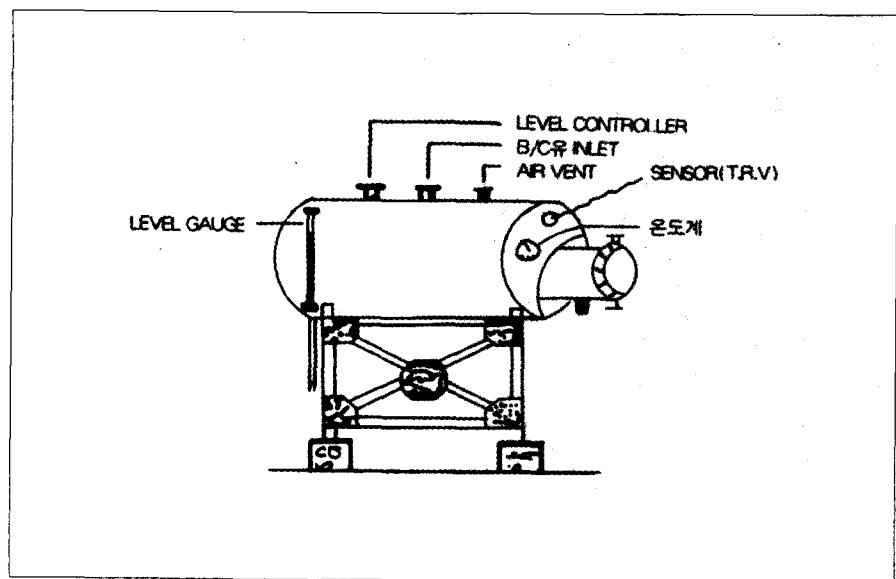
(1) 온도계 및 레벨 게이지 미설치로 온도 및 병커C유 저장량을 점검할 수 없어 보일러 가동에 지장이 됨.

(2) 탱크 높이가 베너축 높이보다 차이가 없어 보일러 가동시 베너 분무컵 노즐에 유량저하로 불꽃 확산조정이 미흡하다.

(3) 저장 탱크에서 서비스 탱크를 급유하는 기어펌프의 제어 장치가 고장이 날 때 안전대책 결여

(1) 병커C유 서비스 탱크 전면중간 위치에 온도계를 설치하고 후면이나 측면에 레벨 게이지를 설치한다.

(2) 탱크 설치높이는 베너 레벨 상단에서 1000mm이상 높게 설치한다.

(3) 서비스 탱크에 급유관경보다 한단계 큰 반송관을 설치하여 병커C유 저장탱크에 연결한다.
