석굴암을 이루는 암석의 풍화현상

Weathering Phenomena of the Rocks Constituting the Seoggulam

초록 석굴암은 해체, 복원 및 수 차례에 걸친 보수과정을 거쳐 지금에 이르렀다. 현재와 같은 비교적 안정된 환경이 이루어지기 전 까지 오랜 시간에 걸친 자연적인 풍화와 사람에 의한 영향 등에 의해 많은 변화를 겪어 왔다. 석굴암을 이루는 암석은 중립 내지 조립질의 화강섬록암으로 대체로 갈색에서 암갈색에 이르는 풍화면을 보이는데 이는 이 암석의 주구성광물인 장석류의 화학적 풍화에 기인한다. 또한 콘크리트돔이나 균열된 곳에 사용된 시멘트의 풍화물에 의한 표백 및 백화 현상 등에 의해 부분적으로 우백색을 띠거나 때로는 매우 검게 변색되어 있기도 한다. 여러 곳에 크고 작은 균열들이 발달되어 있으며 이는 주로 오랜 풍화작용에 의한 영향과 해체-복원 및 보수 과정중의 충격등에 기인하는 것으로 생각된다. 이러한 일반적인 현상들은 대부분이 현재와 같은 비교적 안정된 환경이 갖추어지기 전에 이루어진 것으로 생각된다. 그러나 앞으로의 더 나은 보전을 위해서는 내부 공기의 온도와 습도, 특히 위치에 따른 상대습도의 지속적인 평형유지, 구조적 균형유지, 그리고 진동 등에 의한 영향을 체계적이고 계속적으로 측정하여 대책을 수립하여야 할 것으로 생각된다.

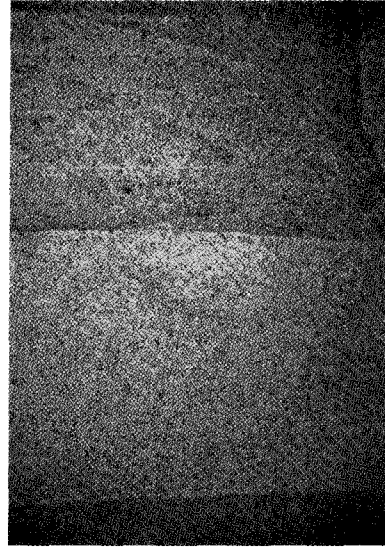
Fig. 1. Right 11 face of the main-room: showing the rock phase of coarse texture and rich in biotite.

이루어진 포유물이 산출되기도 한다. 육안관찰에 의하면 석영과 사장석으로 주로 이루어져 있으며 관상의 흑운모가 산출되나 함량이 매우 적다. 이러한 암상은 후기 보수시에 보충된 것으로 생각되는 암석에서 잘 관찰할 수 있다(Fig. 1). 이러한 육안 관찰에 의한 암상의 특징을 나타내는 암석은 석굴암 주위에 노두로 잘 발달되어 있다. 전체적인 암상뿐만 아니라 유색광물 군집의 산출등 석굴암을 이루고 있는 암석과 암상이 매우 유사하다. 유색광

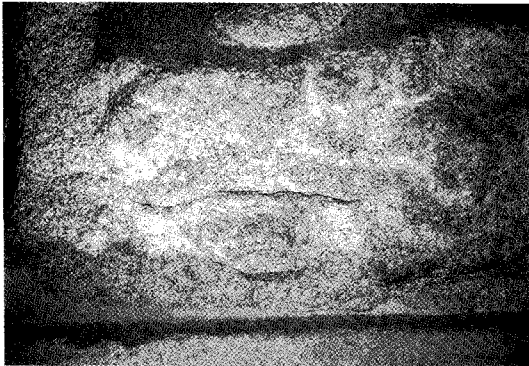
전체적으로 매우 심하게 풍화되어 갈색 내지 암갈색을 나타내며 때로는 검게 변색되어 있기도 하다. 암갈색은 전실 우측 1면(기루라), 우측 3면(천)(Fig. 6), 우측 4면(전달바)의 돌출부, 우측 7면(다문천왕), 좌측 2면(전나라)의 두드러진 부분, 좌측 5면(금강)등에서 특히 잘 관찰할 수 있다. 양각된 돌출부위가 검게 변색되어 있기도 하는데 이는 우측 4면(전달바)과 지국천왕(우측 6면)의 귀밀부분

Fig. 6. Right 3 face of the fore-room; dark brown weathered surface, crack development and high relief surface by weathering.

에서 잘 볼 수 있다. 풍화가 매우 심하여 표면에 요철현상이 특히 잘 발달된 경우는 우측 3면(천)(Fig. 6)과 좌측 2면(견나라)에서 잘 관찰할 수 있다. 암석들에 부분적으로 발달된 균열들이나 부재들 사이의 접촉면 등에는 시멘트등이 접착제로 사용된 것이 많은데, 예를 들면 우측 5면 왼쪽 하부와 기둥사이, 우측 1면의 균열, 우측 3면과 4면 사이, 우측 6면 아래 왼쪽 모서리 부분, 우측 7면의 균열부위, 좌측 1면의 두부 윗부분, 좌측 3면과 4면 사이 등이다. 이중 첫 번째의 경우 주위가 희게 표백되어 있는데 이는 시멘트의 풍화에 의한 영향으로 생각된다.

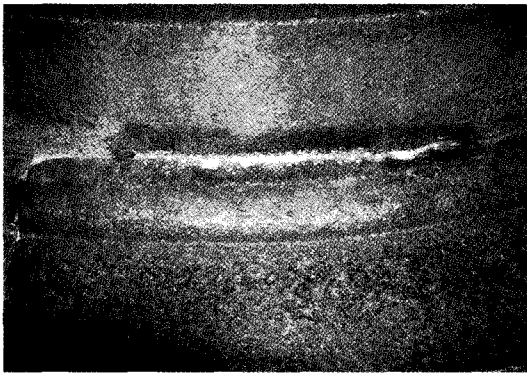
Fig. 9. Rear of the seat; black color due to influences of cement weathering in the contact.

좌대는 부분적으로 갈색, 회갈색, 또는 검은색 등의 풍화면을 보이고 있는데 이러한 현상은 다른 부위의 암석들과 비슷한 양상이다. 특히 양련 부위의 거의 전체가, 그리고 우주와 중부좌대(양련 아래부분)와의 접촉부는 검게 변색되어 있다. 시멘트로 접착시킨 부분의 주위가 특히 검게 변색된 현상(Fig. 9)을 보이는 곳도 있다.

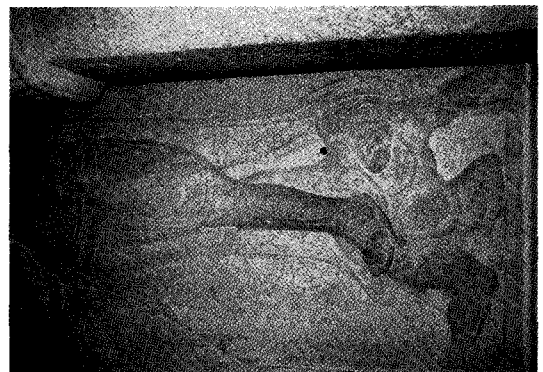
전실과 원실 그리고 본존불의 좌대등 많은 곳에 수직, 수평 또는 대각선 방향의 크고 작은 균열들이 발달되어 있다. 이들은 매우 미약하여 자세히 관찰해야 할 정도에서부터 수십 cm에 이르기까지 굵고 길게 형성되어 있다. 때로는 가는 균열들이 모여 균열대(crack zone)를 형성하고 있기도 하며 이 균열을 따라 깨어져 나간 경우도 많다. 수직방향의 큰 균열은 전실 우측 1면 오른쪽 발부분, 전실 좌측 7면(광목천왕) 오른쪽 하부(Fig. 10), 원실 우측 11면(가전연), 3-4 감실 윗부위, 본존불의 오른쪽 엉덩이 부위, 좌대의 복련 정면 우측부 및 양련 좌측 윗부분등에서 잘 관찰할 수 있다. 미세한 균열들이 모여 균열대를 이루고 있는 경우는 전실 우측 2면 마후라가의 왼쪽 종아리 부위, 전실 우측 6면(지국천왕)(1~5 cm의 폭)(Fig. 11), 전실 우측 7면(다문천왕), 전실 좌측 7면(광목

Fig. 10. Left 7 face of the fore-room: large cracks(left and right sides) and crack zone(width 0.5-3.0 cm at right lower part).

천왕) (0.5~1 cm 폭의 것과 0.5~3 cm 폭의 것)(Fig. 10), 원실 우측 5면(부루라)(2~6 cm 폭)(Fig. 11), 원실 우측 6면(아라울)(최대 2 cm 폭), 원실 좌측 4면(수보리), 원실 좌측 3면(목건련)의 상부 원쪽 모서리와 중앙 아래 부위, 좌대 정면 면석(2~3 cm 폭)(Fig. 12) 등에서 잘 관찰되어진다. 이러한 균열대는 다른 부위에 비하여 풍화가 더 잘 진행되어 쉽게 광물 알갱이들이 떨어져 나가 표면이 매우 불규칙하거나 이를 따라 부분적으로 깨어져 있기도 하다. 이러한 균열대는 일반적으로 수직으로 또는 비스듬하게 발달되어 있는 것이 보통이다. 전실 좌측 6면(증장천왕)의 아래 부위에는 깨어진 부분을 중심으로 방사상으로 작은 균열들이 발달되어 있는데 이는 충격에 의해 형성된 것으로 생각된다. 전실 좌측 7면(광목천왕)(Fig. 10)의 왼쪽 부위의 윗 부분에 수직방향으로 폭 약 0.5~

1 cm의 균열대가 발달되어 있는데 아래로 내려오면서 방향이 바뀌어지고 있으며 또한 하부 오른쪽 부위에는 윗 부분에서는 균열대가 발달하나 그 아래의 연장방향에는 매우 큰 균열이 발달된 양상을 보여 이들이 풍화와 하중의 편중에 의한 것임을 시사하는 것이 아닌가 생각된다.

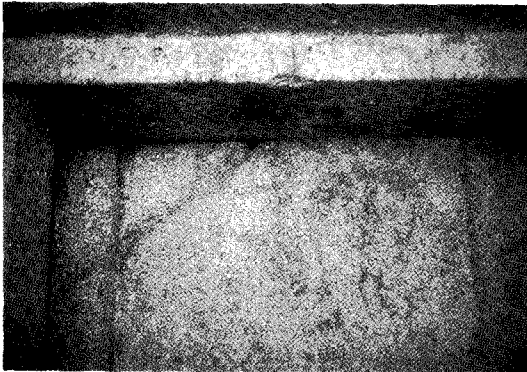
Fig. 12. Front of the seat; cracks and crack zones.
