J. Biomed. Eng. Res.
Vol. 20, No. 5, 609-616, 1999

심폐바이패스 롤러펌프에 의한 튜브 마모 및 파쇄

Tubing Wear and Spallation Induced by Roller pumps in Cardiopulmonary Bypass

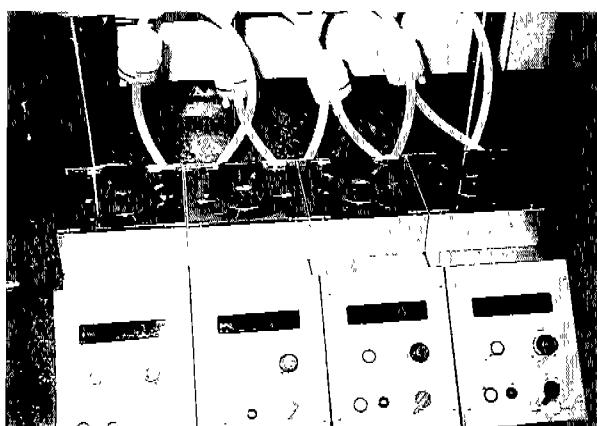
Fig. 1. Experimental closed circuit for spallation study

위에서 설명한 대로 튜브재질, 폐쇄도, 그리고 작동시간에 따라 다음과 같이 16개 실험군으로 나누었고(Table 1) 각각의 실험군에서 관찰 오차를 줄이기 위해 모두 4차례씩 실험을 반복 시행하였다. 그리고 대조군으로서 풀러펌프에 장착되어 작동되지 않은 PVC 및 실라스틱 튜브 각각 1개씩을 분석 대상에 포함시켰다. 동맥이파기를 사용한 실험 역시 4차례씩 반복하였다.

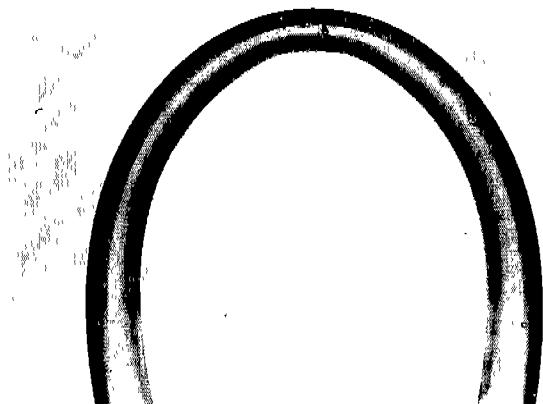
Fig. 2-A. External appearance of silastic tubes after roller contact of three hour

Fig. 2-B. External appearance of PVC tubes after roller contact of three hour

100 RPM에서 각각 1, 2, 3, 6 시간 펌프 작동후에 수거된 튜브들의 외나를 육안 관찰한 결과 일반적으로 실라스틱 튜브에서의 외부 마모가 PVC 튜브에 비해 현저하였다(Fig. 2). 롤러펌프기 튜브에 닿는 면을 기준으로 튜브의 수평면과 수직면을 각각 미세측정자로 측정한 결과는 통일 조건에서는 PVC 튜브들이 실라스틱 튜브에 비해 수평면이 수직면 보다 상대적으로 더 짧아지는 현상을 보였다. 주사형 전자현미경 관찰에서 실라스틱 및 PVC 튜브 대조군들의 표면에서 뚜렷한 차이를 보였다. PVC 튜브의 표면은 매우 매끄러운 모습을 보인 반면에 실라스틱 튜브 표면은 미세한 주름들이 관찰되었다(Fig. 3A). 반면 롤러와 접촉시킨 실라스틱 및 PVC 실험 튜브 전례에서 롤러기 직접 튜브와 접촉하게 되는 안쪽면과 그 반대쪽 바깥면과의 경계 부위 내면에서 여러 정도의 튜브 마모가 관찰되었다. 튜브 마모의 양상은 튜브의 장축을 따라서 생기는 홈(grooves)이 주를 이루었는데, PVC 튜브들에서의 홈은 실라스틱 튜브에 비하여 상대적으로 짧으면서 경계선이 뚜렷한 특징을 보았고 3시간 이상 롤러와 접촉한 튜브들에서는 깊은 균열(crack)이 간헐적으로 관찰되었다(Fig. 5, 6). 반면 실라스틱 튜브들에서의 홈은 PVC 튜브에 비해 넓고 경계가 상대적으로 덜 뚜렷하였다.

인 관련이 있는 경우: 아니지만 투브 재질의 성질을 이해하고 내부 마모 및 파쇄 현상을 유추해 볼 수 있다는 측면에서 의미가 있다. 본 실증에서는 신라스틱 투브에서의 외부 마모가 PVC 투브 보다 훨씬 적은 것으로 나타났다. 또 퀘프 작동 시간에 비례하여 실리콘 투브의 손상면이 수직면에 비해 점진적으나 투브 단면이 원형에서 바위형으로 변화하는 것을 관찰할 수 있

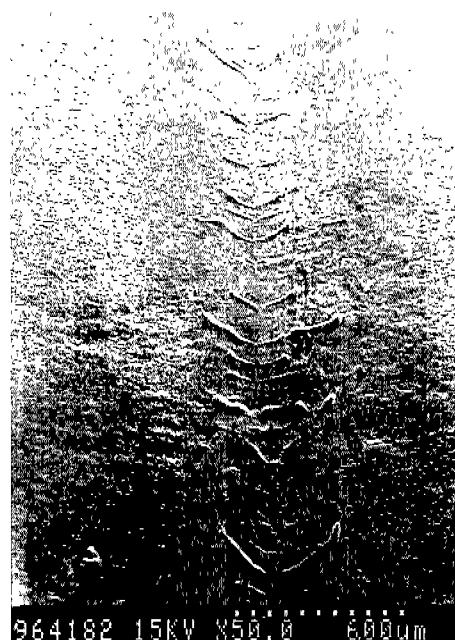
Fig. 7. Scanning electron microscopic finding of a Silastic tube after roller contact of two hours ($\times 50$)

Fig. 8. Scanning electron microscopic finding of a Silastic tube after roller contact of six hours (> 50)

흡에서는 특징적으로 V자 모양의 용기부들이 간헐식으로 관찰되었다(Fig. 7,8). 그리고 실라스틱 및 PVC 뷔브 모두에서 50μ 신후의 Craters가 간헐적으로 관찰되었으나 상대적으로 실리콘튜브에서 더많은 숫자가 관찰되었다(Fig. 9,10). 롤러펌프의 폐쇄형 조절에 따른 실험에서는 적정 폐쇄성 조절에 의해 자동된 펌프에 장착된 뷔브들과 완전 폐쇄성 조절에 의해 자동된 펌프에 장착된 뷔브들 간에 뷔브 마모에서는 유의한 차이는 관찰되지 않았다.

내부 마모는 실리콘과 PVC 튜브 공히 튜브의 안쪽 면과 바깥면 사이의 경계 부위에서 주로 관찰되었는데, 이는 이 부위가 가장 험하게 압박 받으면서 굴곡되는 부위이기도 하지만 롤러펌프 헤드에 의해 움직이려고 하는 튜브의 안쪽면과 가만히 있으려고 하는 바깥면 사이에서 발생하는 힘의 차이에 의한 이른바 'fractional drag force' 도 큰 작용을 하는 것으로 판단된다(5). 튜브의 마모 양상은 튜브 종류에 따라 특징적인 변화를 보였는데 PVC 튜브에서는 좁고 경계선이 뚜렷한 흠이 관찰되었으며 3시간 이상 펌프 작동을 한 튜브에서는 간혹 deep cracks 이 발견되었다. 이는 PVC 튜브의 유연성 결여로 fracture 현상이 잘 일어날 수 있다는 기존의 연구 보고와 일치되는 소견이였다(11). 반면 실리콘 튜브에서는 비교적 넓은 마모 부위에 V자 모양의 용기들이 롤러가 돌아가는 방향으로 생긴 것이 관찰되었는데 이는 실라스틱 튜브가 PVC 튜브 보다 유연도가 높아서 롤리의 힘에 의해 안쪽면이 잘 끌려가지만 탄성도가 높아서 원래의 형태로 돌아오려는 성질이 크기 때문에 생긴 것이라고 생각되어진다. 파쇄에 대한 보다 직접적인 현상으로 두 종류의 튜브 내면에서 모두 50μ 전후의 craters가 발견되었는데 이는 실리콘 튜브에서 보나 많은 빈도로 관찰되었다. 그러나 롤러펌프의 접촉하지 않았던 실리콘 튜브 대조군에서도 비슷한 craters가 간혹 발견되는 것을 보아, 이러한 craters들이 실리콘 튜브의 제조과정상의 문제와도 연관될 수 있기 때문에 관찰된 모든 craters들을 파쇄 현상과 연관짓기는 어려웠다. 반면 PVC 튜브의 경우 대조군에서는 craters 들이 발견되지 않았다. 한편 롤러펌프의 폐쇄도는 롤러펌프에 튜브를 작동시킬 때 롤러가 튜브를 어느 정도 폐쇄시키면서 작동시키는 것이 좋은지 그 정도를 말한다. 동네펌프용 롤러펌프는 일반적으로 튜브가 약간 비폐쇄성으로 조이게끔 조절해 준다. 만일 롤러펌프를 완전히 조어서 튜브를 완전히 폐쇄시키면서 작동하게 되면 적혈구에 대한 손상으로 과도한 용혈이 초래될 수 있다. 또 이와 반대로 만일 튜브가 너무 느슨하게 조여지면 펌프 작동시 느슨히 조여진 튜브를 통해 혈액역류가 생길 수 있어 미리 계산된 펌프 유량보다 실제로는 적은 양의 관류가 이루어질 가능성이 커지게 된다. 본 실험에서 롤러펌프의 폐쇄도를 변화시키면서 튜브마모 및 파쇄 현상의 차이를 관찰하였는데 정량, 정성적인 차이를 관찰하지 못하였다. 이는 실제 임상에서 롤러펌프가 허용할 수 있는 범위에서의 폐쇄도 변화는 튜브 마모 및 파쇄에 영향을 줄 수 없는 것으로 판단된다. 파쇄에 의한 색전 현상을 구체적으로 관찰하기 위해 심폐바이패스 회로에 농매이파기를 설치하여 실험후 이를 분해하여 겉려진 입자들을 주사형 현미경으로 관찰하였다. 겉려진 색전 입자들이 튜브에서 유래되었는지를 파악하기 위해 실험전 사용하지 않은 튜브들을 대상으로 인위적인 균열을 가해 색전과 같은 입자를 만든 뒤 이를 주사형 현미경으로 촬영하여 비교 사진을 만들었다. 실험 결과 실리콘 튜브와 PVC 튜브에서 놀라 색전 불질로 의심되는 물질들이 발견되

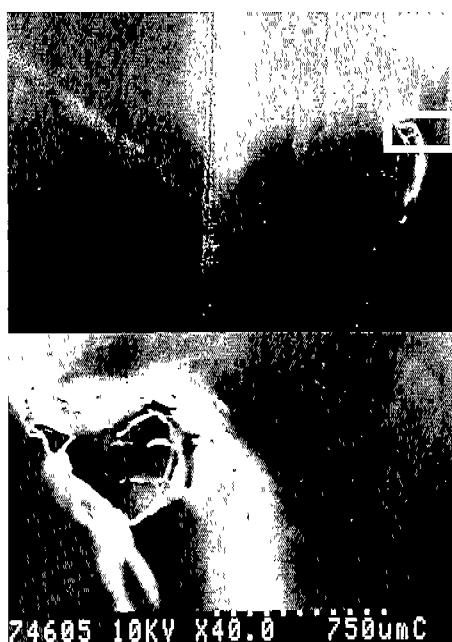
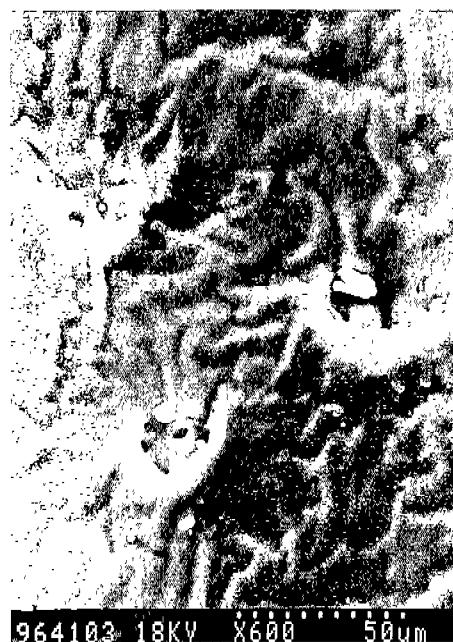
Fig. 9. Scanning electron microscopic finding of a PVC tube after roller contact of two hours

Fig. 10. Scanning electron microscopic finding of a silastic tube after roller contact of three hour ($\times 600$)

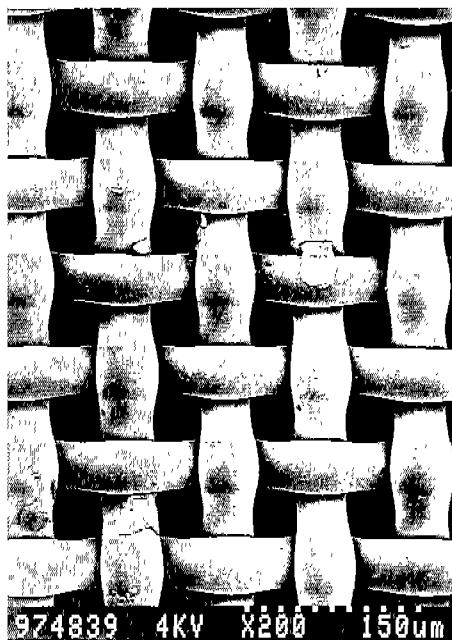
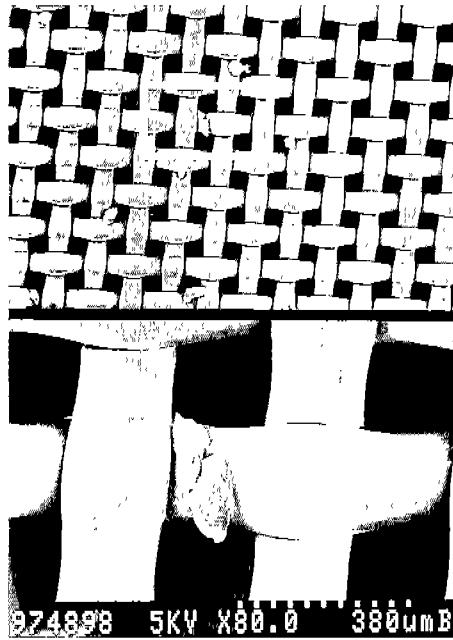
Fig. 11. Scanning electron microscopic finding of an arterial filter mesh after roller contact of nine hours (PVC tube)

Fig. 12. Scanning electron microscopic finding of an arterial filter mesh after roller contact of six hours (silastic tube)

하기 위해 사용하지 않은 실라스틱 및 PVC 뷔브 대조군 표면을 미세한 칼날로 손상을 주어 색전에 관한 대조 사진을 마련하였다. 이과기의 여과방에 대한 주사형 전자현미경 분석 결과 실라스틱과 PVC 뷔브간의 정량적 비교는 어려웠으며 두 종류의 뷔브 모두에서 색전으로 의심되는 입자들이 다수 관찰되었다(Fig. 11,12).

었으나 두 튜브간 정량적인 차이는 관찰하기 어려웠다. 특히 실험에 사용되었던 여과기가 실제 임상에서 사용되는 여과기로 pore의 크기가 40Micron 정도인데, 파쇄에 의한 색전의 경우 그 크기가 5-300micron 정도로 다양할 수 있기 때문에(12), 모든 색전 입자를 다 걸렸다고 보기 어려운 난점이 있었다. 실제 여과기에 걸려지지 않을 정도의 입자들은 임상적으로 특별한 문제를 일으키지 않는 것으로 생각되고 있다. 그러나 이러한 정량적인 단점에도 불구하고 두 종류 튜브 모두에서 비슷한 양상의 색전 입자들이 발견되었다는 것은 의미가 있었다. 결론적으로 심폐마이패스시 롤러펌프에 의한 튜브 마모 및 파쇄 현상은 실리콘 튜브와 PVC 튜브간 그 양상에는 다소간 차이는 있지만 어느 한쪽도 임상적으로 유리한 것으로 주장할 만한 실험 결과는 관찰할 수 없었다.
