철골 보-기둥 접합부의 내진성능 개선을 위한 실험적 연구

An Experimental Study for the Improvement of Seismic Performance of Steel Beam-to-Column Connections

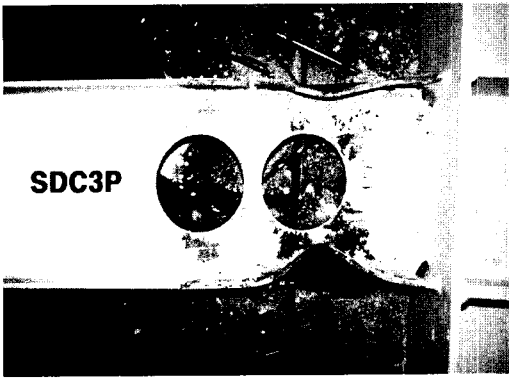
그림 7 시험체 SDC3P의 좌굴형상

그림 7은 실험종료 후 시험체의 파괴 형상을 보여준다. 플랜지는 시험체 SDC3의 경우 보다 국부좌굴이 국부적으로 좁은 범위에서 발생하였고 2개의 원형 개구부사이에 있는 보의 웨브가 적게 변형된 형태를 볼 수 있다. 비탄성 변형이 기둥 플랜지와 스틱프너 사이의 보 단면에 집중되어 발생하게 됨을 볼 수 있다. 이러한 비탄성 변형의 집중현상 때문에 보의 회전변형이 0.05를 넘으면서 보 용접부의 스킵 부분에서 균열이 발생하였다. 이러한 균열의 발생은 내진성능에 바람직하지 않은 현상이다.
