태백선 함백 또아리굴의 哀歡

(철도 100주년 기념, 철도건설 野史)

■ 당시 공사 조역 (現 한국철도기술연구원 근무) / 김 형 식

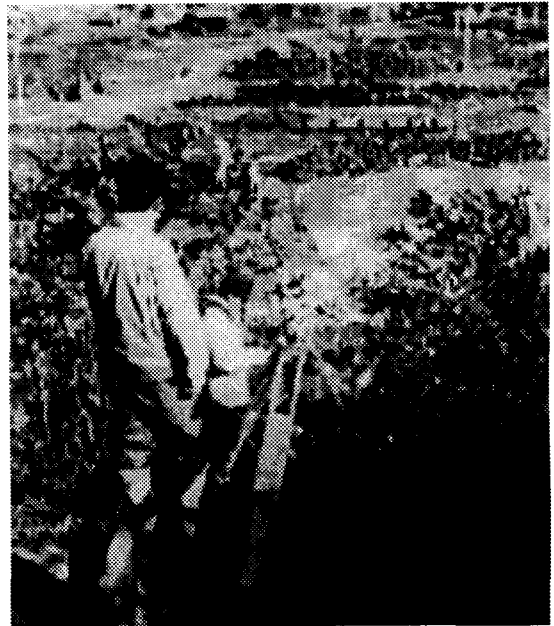
[삼각측량 광경]

또아리 굴 地上에서 나무 숲 속을 헤치면서 또아리 굴 中心을 터널상면 地上답사 측량을 시행하였다. 그리고 함백 중학교 운동장의 사용허가를 받아 실제로 平地에서 축소해서 또아리 굴 (R=400) 측량을 시행해 보니 멋지게 맞았다. 다음은 삼각 측량으로 사갱 위치를 확인해보니 당초 측량이 정확했음을 확인하였다. 마지막으로 이미 시행되어 있는 사갱의 중심 측량을 확인하고 사갱과 본갱의 접속점을 찾아 서구 쪽으로 굴진 하고 있는 도갱의 굴진 작업을 중단하고 이미 설치된 타브를 찾아 중심을 확인한 결과, 서구 쪽 굴진 도갱 중심이 맞지 않고 1.0m 이상의 곡선내방으로 치우쳐 있었다. 잘나가던 우리 확인 측량 팀은 긴장하기 시작했고, 저녁식사도 터널 속으로 반입하여 식사를 하면서 밤이 새더라도 다시 측량을 하여 원인을 찾기로 하고, 두 번 측량을 해 보아도 여전히 중심이 내측으로 치우쳐 있었다.

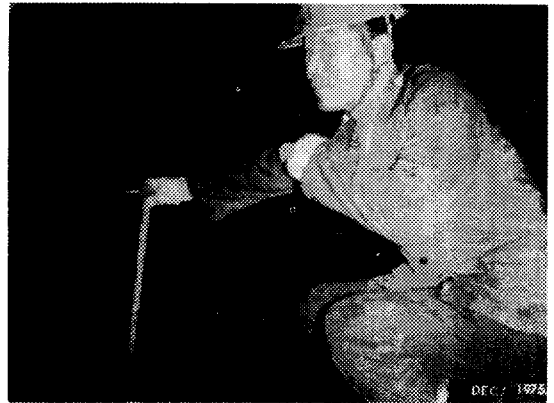
[막장쪽 물깊이를 측정하고 있는 필자]

西口쪽에서도 24% 下旬配로 逆坑으로 굴진 하다보니 역시 터널 내 물처리를 위해서 2단~3단으로 양수기를 설치하고 배수를 하는데 서구에서 800m쯤 도갱을 굴진 했을 때, 갑자기 막장에서 붓물처럼 물줄기가 터져서 솟구치는데 삼시간에 막장이 물에 잠기고 점차적으로 西口 入口쪽으로 흙탕물이 밀려나오고 있었으므로, 양수기도 맥을 못 추고, 늘어진 전선과 환기통이 물 속에 잠기고
