탄소 및 아라미드섬유를 이용한 철근콘크리트 깊은 보의 전단보강에 관한 실험적 연구

An Experimental Study on Shear Strengthening of the R/C Deep Beams
Using Carbon and Aramid Fibers

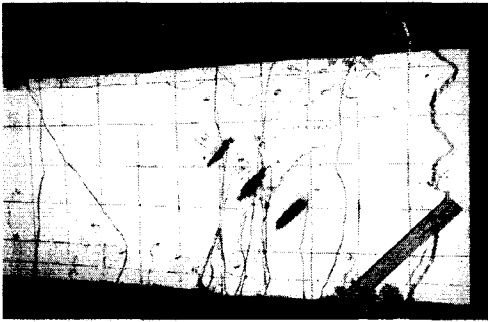
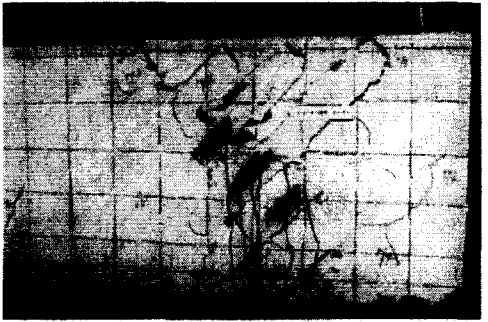
<p>Initial crack occurred at 29ton and shearing failure occurred at 62.17ton. Section loss by additional anchorage reduced P_{max} in contrast with S-I2-S but abrupt peeling-off failure reduced at the edge of reinforcement.</p>	<p>Initial shearing crack occurred at 32ton. The shearing crack extended to bearing point and loading point. Peeling-off shearing failure occurred along crack at the parts of insufficient reinforcement.</p>

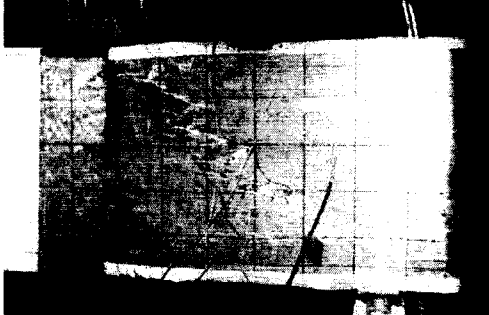
<p>The initial crack of fiber-epoxy occurred at 41ton and shearing failure occurred along crack but the peeling off of fiber stopped at the vertical jacket.</p>	<p>Partial peeling-off occurred at 50ton and suddenly the peeling-off failure in a triangular form occurred round the crack at 51ton.</p>

과를 나타내지 않았으나 지점과 하중재하점을 향하여 대각선방향으로 진행되는 섬유박리가 수직폐합 정착보강부위에서 더 이상 진전하지 않았다.
