# 치주질환으로 인한 전치부 정출(Extrusion)의 심미적 수복에 관한 증례

Esthetic Realignment of Periodontally Compromised Anterior Teeth

최 원 석 / MCG치과의원

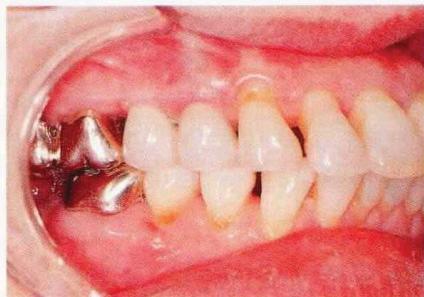
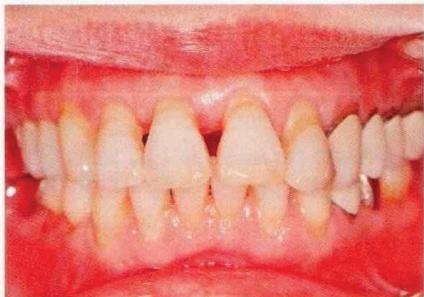
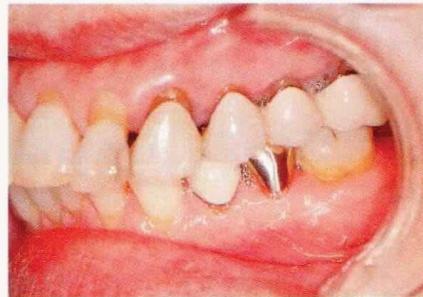
본 증례는 57세의 여성환자로서 “치아가 솟아서 너무 보기 싫고, 사람들과 대화하기가 상당히 곤혹스럽다”는 것을 주소로 내원하였다. 내원하기 전에 이미 전악 Flap Surgery가 되어 있는 상태였으며 내원 당시 치주조직은 염증성 소견이 없고 상당히 양호한 상태였다. 상하악 전치부 공히 상당량의 정출로 인하여 심한 수평/수직 피개교합을 보이며 특히 상악 좌측 측절치의 정출이 심하고, 원심면에는 우식증이 존재 하였다. 상하악 전치는 황색조(Yellowish)를 띤 삼각형태이고, 정중부 이개(Central Diastema), Black Triangle, 노출된 치경부의 심한 마모(Cervical Abrasion), 치경부

변연(Cervical Margin)이 노출된 구치부 보철물등을 관찰 할 수 있다. 구치부의 교합은 보철물에 의한 것이기는 하지만 상당히 양호한 상태이며 안모와 치열의 각도가 전반적으로 양악성 돌출양상(Bimaxillary Protrusion)을 보이고 있다(그림 1~3).

상하악 전치부의 Pocket Depth는 2mm이상 초과하지 않았고 약간의 동요도(Mild Mobility)를 가지고 있었다.

그림 1~3. 내원당시의 구강내 사진

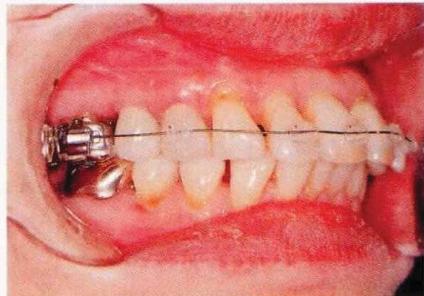
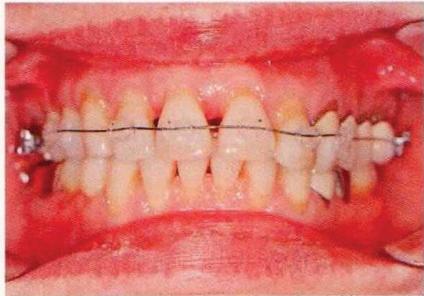
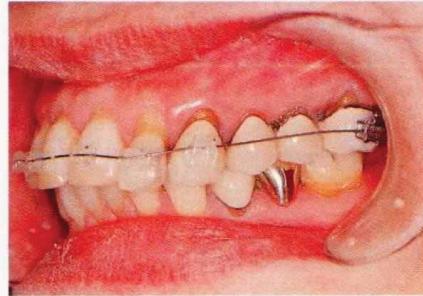
그림 4~6. Nickel Titanium Orthodontic Wire를 이용하여 상악 치열을 초기배열(Initial Alignment)하는 모습

일차적으로 교정치료를 통하여 구치부의 교합은 변화 시키지 않으면서 상하악 전치부를 압하이동(Intrusion)시키고, 남아있는 미세공간은 전치의 후방이동(Retraction)을 도모하여 적절한 수직 피개교합(Overbite)과 수평피개교합(Overjet)을 형성하였다(그림4~12). 보존적인 치료로서 상악 좌측 측절치의 Resin수복, 구치부의 구 보철물(Old Prosthetic Crown and Bridges) 제거 후 PFG와 금관을 이용하여 재수복 하였다. 상하악 전치부는 “Opalescence” Bleaching Material 을 이용하여 치

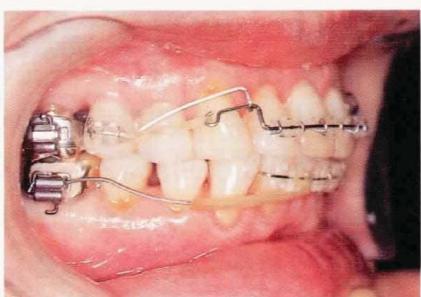
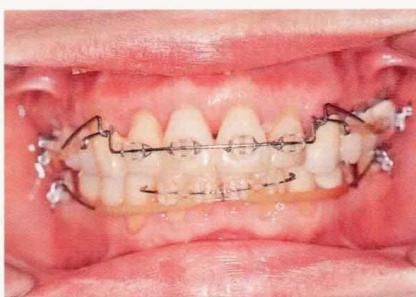
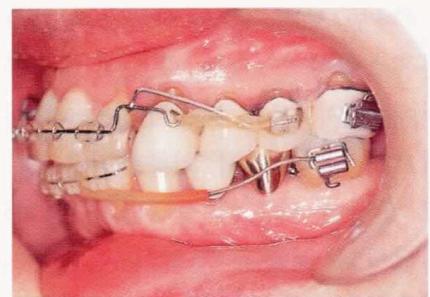
그림 7~9. 상악은 Burstone's 3-Piece Intrusion Mechanics를 이용하여 압하이동(Intrusion)과 후방이동(Retraction)을 동시에 시행하고 있으며, 하악 전치부는 Sectional Wire Intrusion 방법으로 압하이동 하고 있다.

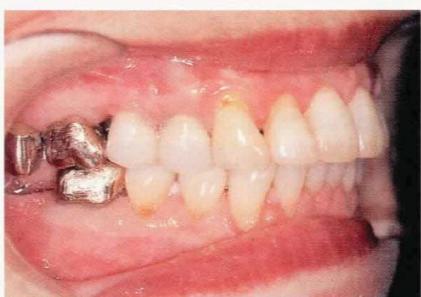
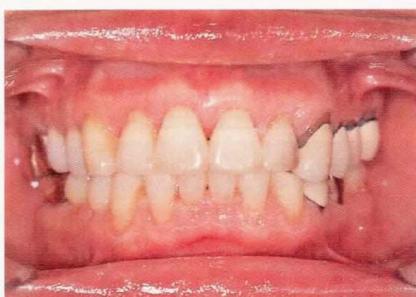
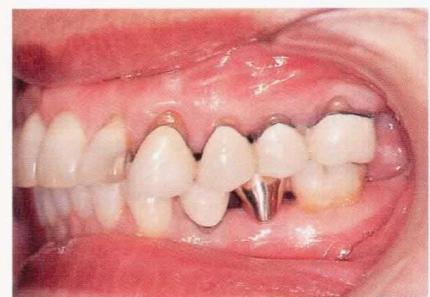
그림 10~12. 교정치료 직후의 구강내 사진

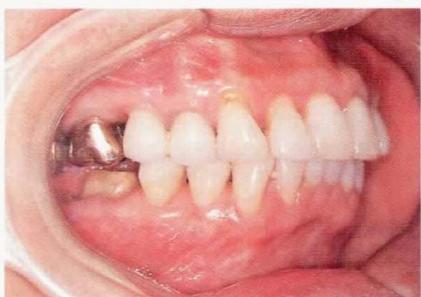
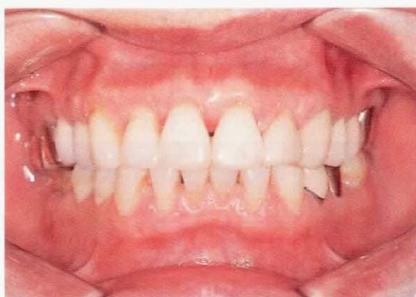
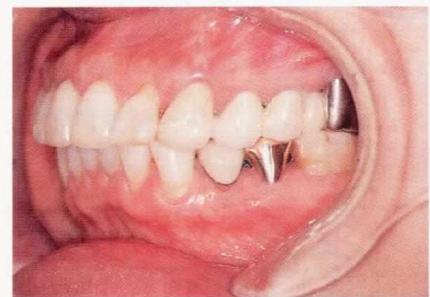
그림 13~15. 상악 전치부에 치아미백술(Bleaching)을 시행하고 보존/보철 치료중인 모습

아미백을 시행하였으며, "PermaQuick"을 사용하여 상악 전치부의 Proximal부위를 수복, 삼각형태의 치아모양을 개선하고, Black Triangle을 제거하였다. 하악전치부는 Interproximal Stripping을 시행하여 치아의 형태를 재형성 하고, 공간폐쇄를 통하여 Black Triangle을 제거하였다(그림13~18). 상악전치부에는 Periodontal Splint를 겹힐 수 있는

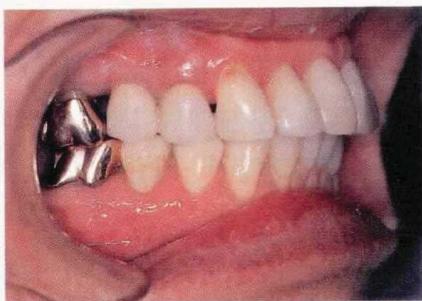
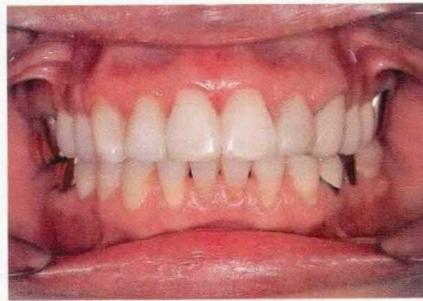
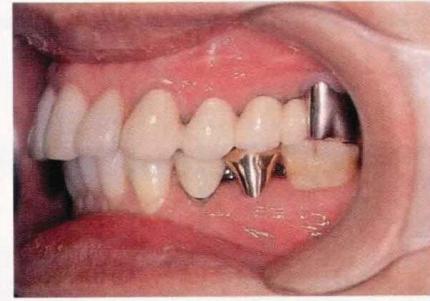
그림 16~18. 치주, 교정, 보존/보철 술식이 완성된 최종 구강내 사진

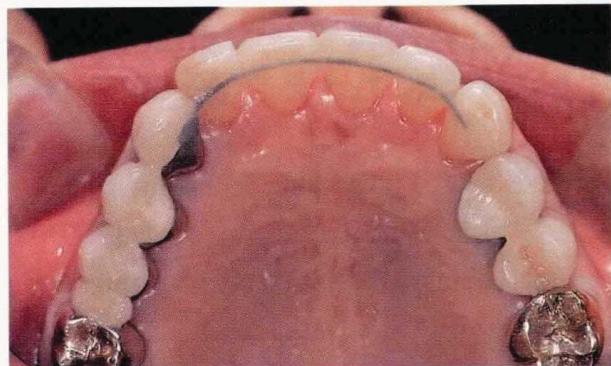
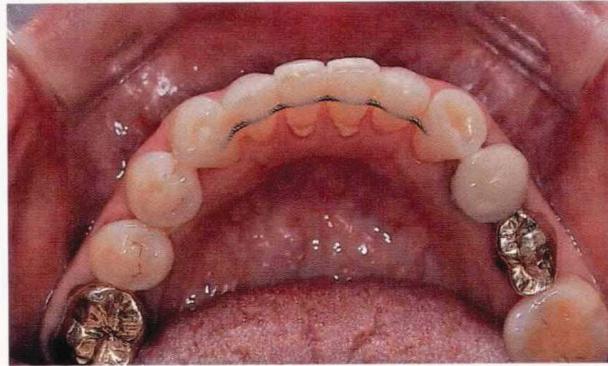
그림 19~20. 상하악 영구 보정장치(Permanent Retainer)장착후 모습

영구보정장치(Permanent Retainer)를 간접법으로 제작하여 상악전치 설면에 Groove형태로 범랑질을 삭제하고 견치에서 반대측 견치까지 Wire를 연결하여 Resin으로 고정하였다. 하악은 설면 범랑질 표면에 Wire를 이용하여 Resin으로 견치에서 반대측 견치까지 고정하였다(그림19~20).

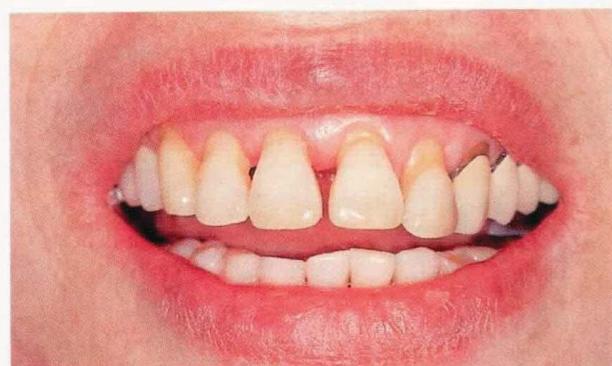
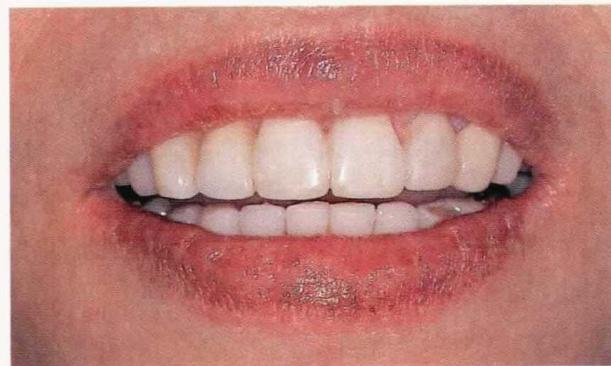
그림 21~22. 치료 전후의 구강외 비교 사진

이상과 같이 치주, 교정, 보존, 보철을 포함하는 Interdisciplinary Therapy를 통하여 치주질환으로 인하여 정출된 치아들을 압하 이동 시켜, 정상적인 수평/수직 폐개교합을 형성해 줌으로서, 적절한 전방유도 기능을 회복하고 상실하였던 심미를 재건하여 환자와 술자 모두에게 만족할 만한 결과를 얻을 수 있었다(그림21~22). 치아의 압하 이동에 관해서는 아직도 많은 논란이 있지만 본 증
