# 치관 연장술을 이용한 심미적 치료

강릉대학교 치과대학  
조리라, 엄홍식

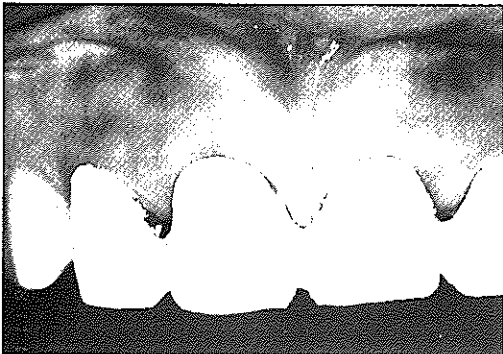
그림 4. 임시 보철물을 제작한 후의 모습으로 crown lengthening 을 위해서는 반드시 임시 금관이 필요하며 기존의 보철물을 template로 하여 convex한 contour만 제거하여도 훨씬 심미적일 수 있는 가능성을 보여준다.

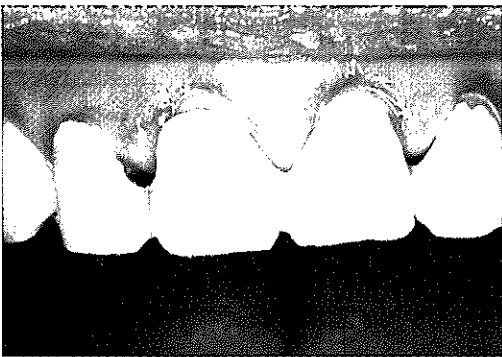
그림 8. 치은 절제술을 시행한 후 2주일이 경과한 모습.

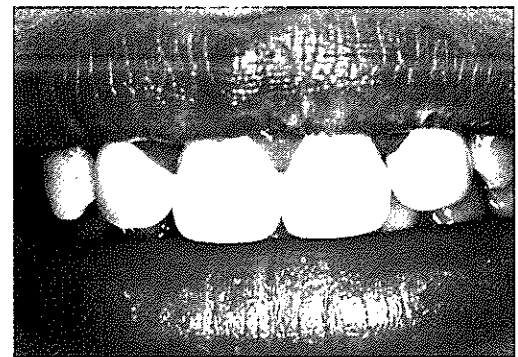
그림 10. 초진시와 비교해 보면 치경부가 상순에 의해 자연스럽게 덮이는 형태를 보여주며 치관의 길이/넓이 비율도 개선되었음을 알 수 있다.

최종적인 사진을 초진시와 비교해 보면 치관의 길이가 연장됨에 따라 치관의 길이/넓이 비율이 정상적으로 보이며 치은이 보이는 정도도 감소되어 심미적인 결과를 얻을 수 있었다 (그림 10).

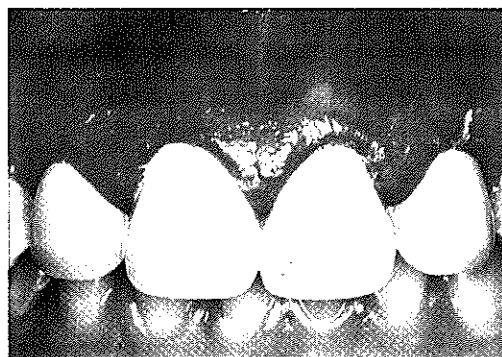
그림 9. 환자의 사정으로 충분한 치유 기간을 경과하지 못한 채 4주만에 최종 보철물을 In-Ceram crown으로 제작하여 시적한 상태.

치은절제술을 시행한 후 최소 8주 정도의 치유 기간을 가진 후에 최종 보철물을 시도해야 하지만 환자가 한국에서 4주밖에 체류할 수 없어 치은 치유가 완

전하지 않은 상태에서 최종 금관을 제작해야만 했다. 다양한 종류의 완전 도재관을 이용할 수 있으나 우식이 심했던 치아에서 gold post & core를 접착한 후에 완전 도재관을 제작해야 하므로 투명감이 우수한 Empress나 Dicor 혹은 hybrid 형태의 Targis crown보다 많은 양의 alumina를 포함하여 masking effect가 뛰어난 In-Ceram crown이 적합하리라고 생각되어 이를 위한 통상적인 방법대로 진행하였다.
