무수치 표백술 후의 치경부 흡수

연세대학교 치과대학 치과보존학교실 정일영, 이승중

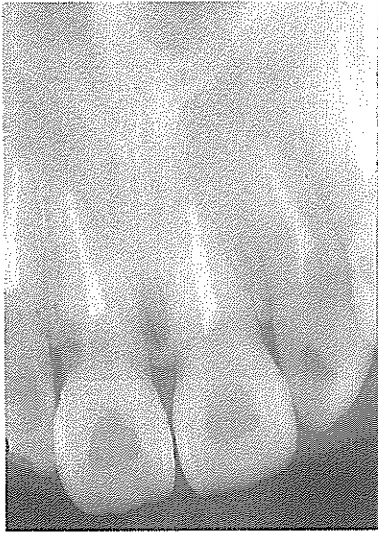
그림 3. 표백술 후 4년. 근관까지 연결된 것으로 보이는 흡수외가 근심, 원심 양쪽에서 보인다.

심측과 근심측 모두에 근관까지 연결된 흡수 양상을 보였다(그림 3). 외흡수에 의해 파괴된 치질의 수복을 위해 전층 피판을 박리 하였을 때 근심측 흡수부위는 치조골 하방으로 존재하였고 원심측도 치조골 하방까지 연장되어 있어 정상적인 수복을 위해서는 상당량의 치조골 삭제를 요구하였고 이는 술 후 치은 퇴축과 같은 심미적 문제를 야기하기 때문에 근관을 통한 수산화칼슘(Vitapex[®])과 IRM 충전만을 시행하였다. 이후 94년 6월 재 내원 시 한달 전에 #11 부위의 잇몸의 종창을 경험하였다고 하였고 각각 1도 정도의 타진과 동요도 관찰되었으며 원심측에는 6 mm의 치주낭이 측정되어 수술을 통해 글래스아이오노머와 복합 레진으로 원심 부위의 수복을 하였다. 이때 근심측의 흡수와는 이전에 비해 방사선 불투과상이 증가된 모습을 보이는 치유 양상을 보였으나 이는 방사선 촬영 각도에 의해서도 이러한 결과를 얻을 수 있기 때문에 보다 정확한 상태를 알기 위해서는 계속적인 검사가 필요하였다. 이후 6개월 간격의 정기적인 관찰을 시행하였고 95년 4월 최종 관찰 시 환자는 아무런 불편감을 호소하지 않았고 방사선 검사 상에서도 원심측과 근심측 모두에서 더 이상의 흡수는 진행되지 않았으며 특히 근심측에서는 치근의 형태가 다소 불규칙한 모습을 보여주었으나 치조백선이 형성되는 정상적인 골재생이 이루어진 것으로 판단되었다(그림 4). 임상 검사 결과 도 치은 퇴축을 제외하고는 양호한 치주 조직의 상태를 보여주었다(그림 5).

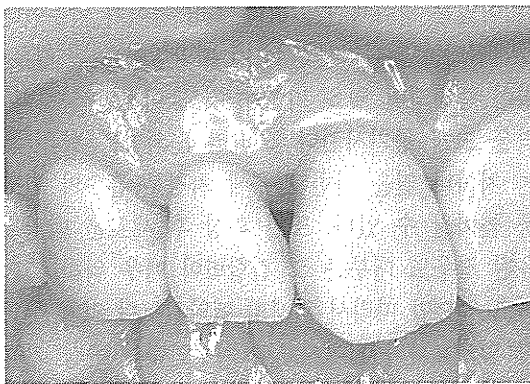
그림 5. 치은퇴축을 제외하고는 양호한 상태를 보여주고 있다.
