하자와 보수

## 하자, 그 원인과 대책

안정호 / 한솔건설(주) 기전부 부장

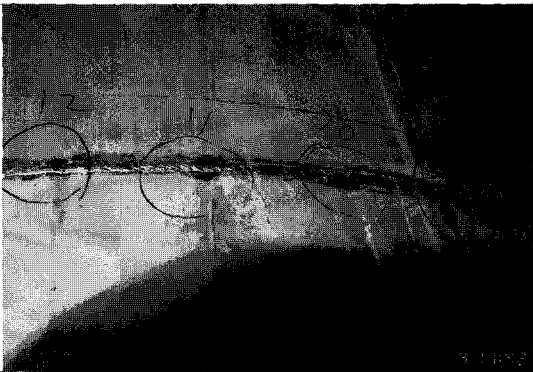
<사진 2> 고온에 의한 동체 부분 크랙

1. 용접부위는 아래의 〈그림 2〉에서 보는 바와 같이 스테인리스 BAND를 덧씌워 용접처리한다.

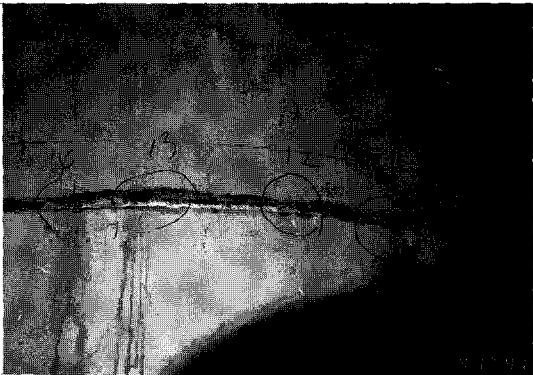
〈사진 3〉 운전중 열교환기의 온수 출구 온도(100℃ 이상 운전됨)

기에서의 급수압력 및 대류라인의 압력이 낮아 온수가 열교환기 출구쪽에 고온의 온수가 정체했다.

3. 급탕탱크 온도는 부식방지를 위해서 최고온도가 60℃ 이상이 넘지 않도록 운전한다.
