창녕 유어지구 배수개선 사업

Changnyong Yuo Drainage Improvement Scheme

전 병 렬*
Jeon, Byeong-reul

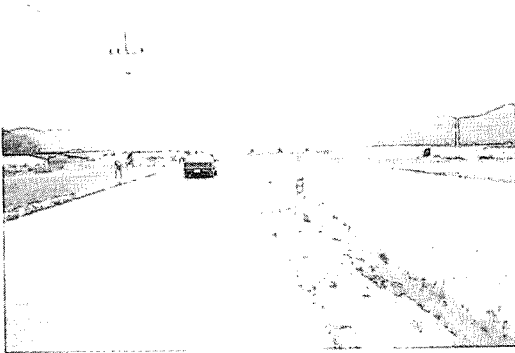
장화없이 생활이 어렵던 세거리
포(浦)에 설치된 도로(중앙도로)
