산불에 의한 가공 송전선로의 기계적 열화 특성

(Mechanical Deterioration of Overhead Transmission Lines by Forest Fires)

Key Words : ACSR, Deterioration, Tension Load and Extension, Forest Fires

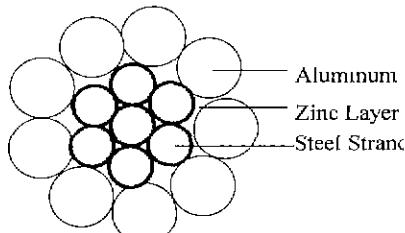
그림 1. ACSR 도체의 구조
Fig. 1. Structure of ACSR conductor

일반적으로 ACSR 도체는 그림 1에서와 같이 주

로 기계적 인장을 담당하는 아연도금 강연선과 전류를 공급하는 알루미늄 연선층으로 조합되어 있다. 외층 알루미늄 연선은 대기 중에 노출되어 오염원과 같은 부식원에 직접 접촉되어 있으므로 가설초기에는 습윤기간 등이 짧아 부식이 어느 정도 차단되지만 내부 층은 외부 알루미늄 연선층으로 둘러싸여 수분이 침투하기 어렵고, 일단 수분이 침투되면 습윤기간이 걸어 부식속도를 촉진시키기도 한다. 또한 그림 1에서와 같이, 내·외층의 이종금속간의 접촉으로 인한 전해부식도 나타나며, 먼지와 같은 탄화물이 습기를 함유하고 도전성을 띠면 부식속도가 증가되기도 한다[3-5]. ACSR의 대부분이 공기 중에 노출되어 있을 때, 대기부식이 발생되므로 대기환경이 금속의 부식에 영향을 주는 것은 주로 습도와 산소성분이며, 아황산가스, 소금기 및 질소 등이 부식의 원인이 되고 있다.

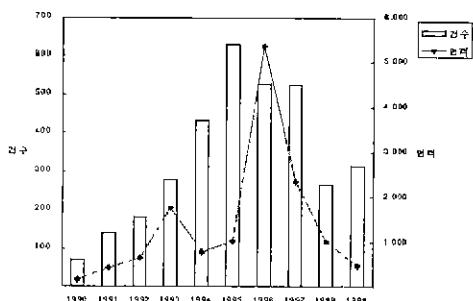
그림 3. 우리나라의 산불 발생 현황

그림 3에 나타낸 10년 간의 우리나라 산불 발생 현황에서 알 수 있듯이 점차 산불 발생이 증가되고 있음을 알 수 있다. 산불발생이 증가되고 있는 이유 중의 하나는 주민들의 생활수준이 높아짐에 따라 연료로 사용되었던 나무들이 그대로 방치되면서 발화하기 쉬운 상태로 산림이 무성해졌기 때문으로 분석 할 수도 있고, 특히 최근 들어 지구의 온난화 현상으로 지속적인 건조한 날씨에 의한 화재 등이 많이 발생될 것으로 예측되고 있다. 영동지역의 송전선들이 거의 산림 속에 가설되었기 때문에 산불이 발생할

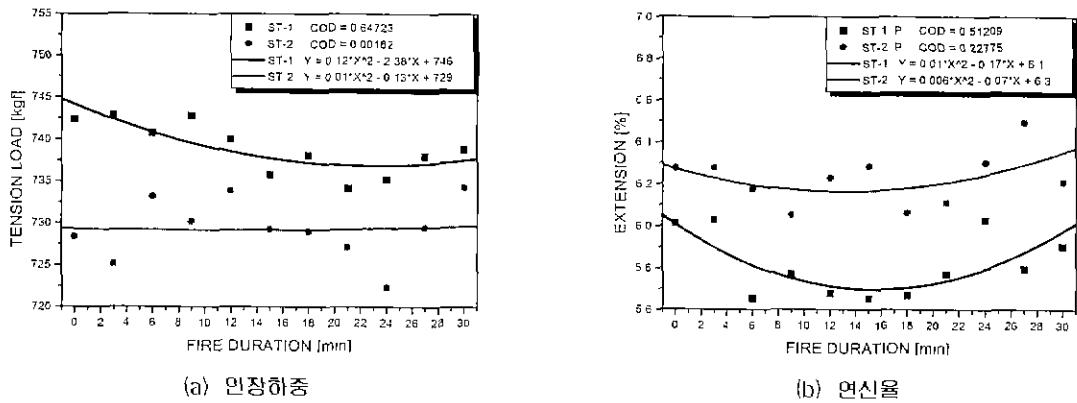
그림 8. 아연도금 강 소선의 인장하중 및 연신율

그림 8에는 3분 간격으로 가열시킨 ACSR 480[mm²]의 아연도금 강선에 대한 인장강도의 변화량과 연신율을 나타내었다. 이 결의 그림 8~10에서 ST-1은 강심을, ST-2는 아연도금 강연선을 나타내며 AL-1, AL-2 및 AL-3는 내층으로부터 알루미늄 연선층을 나타낸다. 또한 COD는 가열시간과 인장하중 또는 연신율 사이의 상관성을 나타내는 결정계수(coefficient of determination)이다. 또한, 각각의 곡선은 가열시간에 따라 각 데이터가 2차 함수로 변화될 것으로 가정하였을 때 인장강도의 추정함수 곡선이다. 이 때, y는 각각 y-축 파라미터, 즉, 인장하중이나 연신율을, x는 화염시간을 나타낸다. 또한, 각 결과에서 가열시간 0은 건전도체를 의미한다.

그림 8은 아연도금 강소선에 대한 인장하중의 변화량과 연신율을 보여준다. 일반적으로 강선은 건전한 시료인 경우에 인장이나 연신을 측정 편차가 크지 않다. 특히, 그림 8(a)에서 알 수 있듯이, 전 영역에서의 측정편차는 약 1.4[%] 정도에 지나지 않는다. 따라서, 철의 용융점은 매우 크므로 이 온도보다 작은 온도를 수반하는 화염에 의하여 가열된 시료의 인장이나 연신율은 거의 변화되지 않는다고 판단된다. 결과적으로, 그림 8의 COD나 추정함수는 무의미

ACSR이 열에 의해 변화될 기계적 특성을 확인하기 위해 인장강도의 변화량과 연신율을 측정하였다. 그 결과 아연도금 강선은 내부에 존재하고 용융점이 높기 때문에 인장하증과 연신율의 변화가 거의 나타나지 않았다. 또한, 화염에 비교적 영향이 적은 내층의 알루미늄 소선들의 기계적 특성도 그다지 크지 않았다. 그렇지만 외층에 존재하는 알루미늄 소선의 경우 가열시간이 길어질수록 인장강도의 감소가 뚜렷하게 나타나고, 연신율이 증가하고 있음을 확인할 수 있었다. 이러한 결과들은 화염에 의해 알루미늄 소선의 유효 단면적이 감소된 것으로 추정되며 특히, 10분 이상 가열되었을 때 알루미늄의 재질 특성도 변화되었다. 결국, 신불이 발생한 경우에, 화염에 의해 가공 송전선의 기계적 인장이 감소하는 반면에 연신율은 증가할 것으로 추정되었다. 이러한 도체가 대기 중에서 계속 운용될 경우에는 화재 이전보다 재질의 부식이 촉진될 것이며 궁극적으로 가공 도체는 급격하게 열화되어 친존수명이 감소될 것으로 판단되었다.

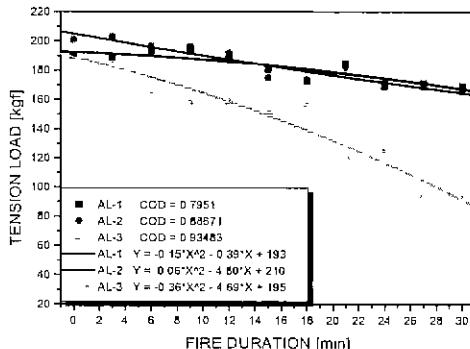
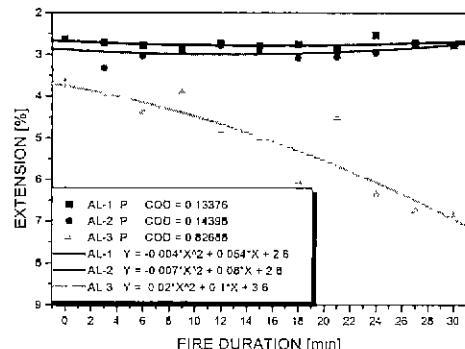
그림 9. 알루미늄 인선의 인장하중 및 연신율

한편, 그림 9는 알루미늄 소선에 대한 인장하중과 연신율 측정치를 나타낸다. 인장하중의 경우, 각 연선층마다 COD가 다르지만 비교적 큰 상관성이 있음을 알 수 있다. 특히, 알루미늄 최외각층의 값은 0.93483으로 매우 좋은 상관성을 나타낸다. 따라서, 인장하중과 가열시간 사이의 추정함수는 정확도가 매우 높다.

가열시간에 대한 알루미늄 소선의 연신율은 화염이 직접 영향을 주는 최외층만이 COD가 0.82688로 가열시간과 높은 상관관계를 나타내지만 나머지 내부층은 연신율 변화가 거의 나타나지 않는다. 이와 같은 원인은 화염에 직접 노출된 외층 알루미늄 소선에 비하여 내층 연선은 비교적 화염이나 고온 등에 덜 취약한 것으로 판단된다. 그렇지만, 최외층의 연신율은 4~5[%] 증가하고 인장하중은 대략 50[%] 정도 감소되는 것을 알 수 있다.

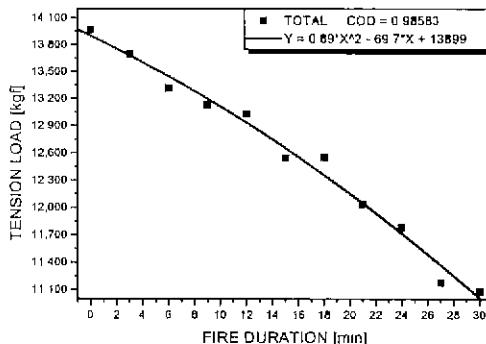
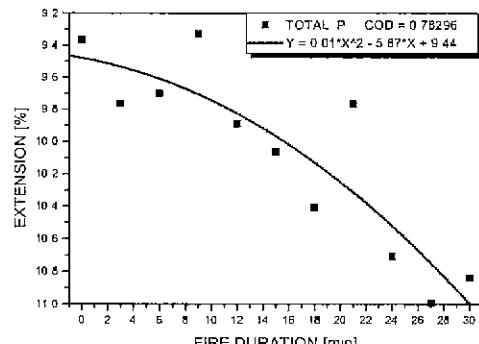
그림 10. ACSR 도체의 기계적 특성

그림 10은 각 소선의 값에 각 층의 소선 수를 곱하여 얻은 전체 인장하중 값으로 추정된 결과를 나타낸다. 이 결과, 인장하중 및 연신율과 화염 지속시간 사이에는 COD가 0.98583 및 0.78296으로 매우 양호한 상관성을 나타내고 있다. 결론적으로 가열특성의 변화를 분석해 볼 때 실험한 가열시간으로는 아연도금 강선의 기계적인 인장은 거의 변화되지 않았으나, 알루미늄 소선은 가열시간의 증가에 따라 인장 특성이 현저하게 감소되는 것을 알 수 있다. 특히 알루미늄 소선의 최외각층은 화염이 직접 닿은 부분으

로써 인장특성 변화가 뚜렷하게 나타난다. 즉, 불꽃이 직접 닿은 층으로 가열시간이 증가할수록 인장강도가 감소하며, 따라서 ACSR 전체 하중의 감소에 직접적인 영향을 미치고 있음을 알 수 있다.

일반적으로 ACSR의 인장하중은 주로 아연도 강선이 담당하고는 있지만 알루미늄의 인장강도가 현저히 떨어진다면 전체 인장하중도 감소하게 될 것이다. 또한 화염에 의하여 알루미늄 연선이 열화되어 외부 충격이나 여러 가지 부식의 진행속도가 빨라지게 될 것이다. 그러므로 전선의 잔존 수명도 감소된다. 또한, 연신율이 가열시간에 따라 크게 증가하고 있으므로 송전탑 사이가 길어질수록 전선이 늘어짐이 증가되어 외층 알루미늄 연선과 내부 아연도 강연선 사이의 결합상태도 변화될 것이다. 이러한 결과
