中野 종합병원 수술부의 Renewal 사례

방 승 기

• 출처 : BE 건축설비 2000년 1월

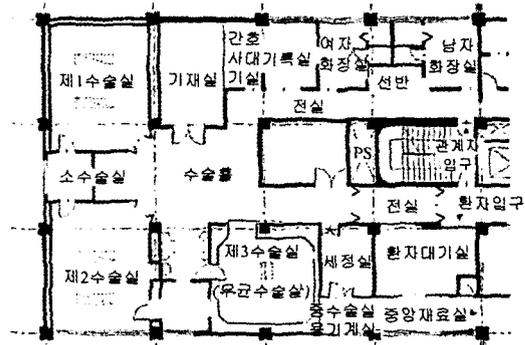
<그림 1> Renewal 전 수술부 평면도

술실부족이 계속되고 있고, 아울러 살균수세코너, 수술 홀, 器材창고등이 비좁아지게 되었다. 또, 수술실내에 충분한 의료기기의 수납공간이 없어서, 수술 홀은 수납공간화 되고, 작업에 지장을 초래하고 있는 실정이다.

그 외에 설비측면에서는, 다음과 같은 문제가 지적되었다.

- ① 중앙관리방식의 공조설비는, 기기의 노후화와 함께, 풍량, 설정온도 조절과 청정도의 확보 등의 문제가 있어서, 수술환경의 개선이 필요하다.
- ② 위생설비는, 노후화된 배관에서 누수의 우려가 있다.
- ③ 전원설비는, 수술부 각 실로의 전원공급이 주간선 전류차단기(breaker)이하의 규격이기 때문에, 증가한 의료기기로 전류공급이 충분치 못하다.

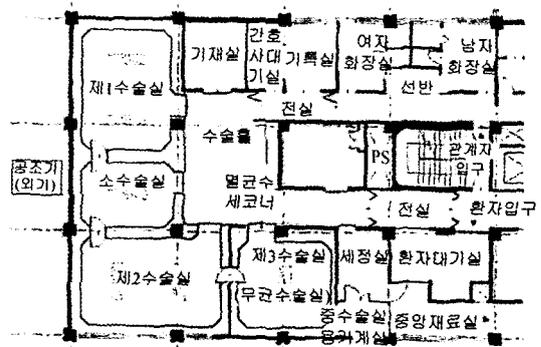
<그림 2> Renewal 후 수술부 평면도

- 제1수술실 : 6,500×4,750 CH=2,650 部2,500
- 소수술실 : 4,900×3,550 CH=2,650 部2,500
- 제2수술실 : 4,900×3,550 CH=2,650 部2,500
- 수술 홀 : 7,100×5,000 CH=2,400

가설공사, 건축공사(표 2, 그림 2, 3 참조)

- ① 1기공사의 후반부에 수술실의 공조기를 전부 철거했기 때문에, 2기공사중에는 제1수술실에 바닥설치형 가설공조기를 설치하고 수술을 계속했다. 사용후는 외래 대합실에서 사용하는 것으로 하였다.
- ② 임시 간막이벽은 틈새를 충분히 메꾸어 청정도 확보를 위해 노력하였다.
- ③ 수술부내의 작업은 수술복을 착용하고, 청정도 확보와 작업원의 청정도에 대한 의식향상을 도모했다. 또 공기마다 인수인계 시, 그때마다 살균소독을 하였다.
- ④ 공사는 5월의 연휴나 토요일, 휴일을 중심으로 진행되었는데, 진료예정 변경 등으
