하드 디스크의 표면 파손과 데이터 손실과의 관계

Relationship between Hard Disk Surface Damage and Data Loss

Sung-Chang Lee*, Yong-Shik Park* , Gyu-Chan Jun** , Dae-Eun Kim***

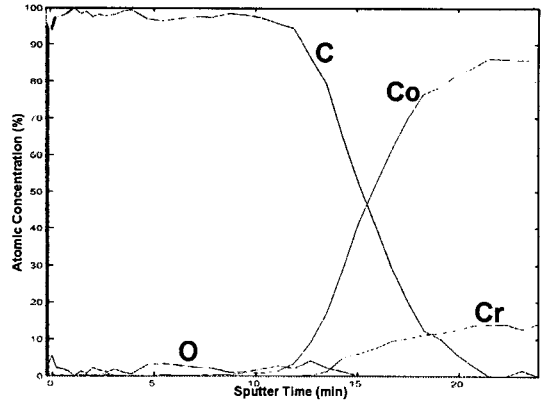
Fig. 4 AES depth profile of disk surface

어는 0.8mm의 두께를 가지며 Fig. 4의 AES (Auger Electron Spectroscopy) depth profile에서 확인할 수 있는 것처럼 깊이방향으로의 스퍼터링(sputtering)시간이 증가할수록 탄소층, 코발트층, 크롬층이 차례로 나타난다. 코발트층은 스퍼터링(sputtering) 시간 10분 이후에서 탄소층이 줄어들기 시작하면서 급격히 증가하기 시작하고 크롬층도 코발트층과 함께 서서히 증가하기 시작하는 것을 알 수 있다. 본 실험에서 저용량 하드 디스크를 사용한 이유는 데이터 손실과 물리적 파손을 용이하게 파악하기 위함이다.

Fig. 11은 미소하중이 3.1g , 3.2g 일 경우 다이아몬드 팁으로 인위적으로 표면파손을 가한 후의 광학 현미경 사진이며 Fig. 12는 Fig. 4에서 AES로 확인한 것과 같이 디스크 미디어의 여러 층들 중에서 어떤 층까지 파손이 일어났는지를 파악하기 위하여 AES 측정시 찍은 SEM 사진이다. Fig. 11 (b)의 광학 현미경 사진과 Fig. 12 (b)의 SEM 사진에서 확
