개원의를 위한 임플란트 치료술식(VIII)

발치후 즉시 지연 임플란트 식립술 (Delayed Immediate Implantation)

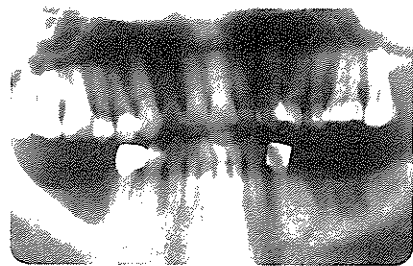
사진 2. 발치할 치아들의 주위 연조직 상태가 좋지 못하여 delayed immediate implantation을 시행하기로 하였다. 하악 좌우측의 치관수복물을 제거하고 치아들을 발거한 상태의 방사선 사진이다.

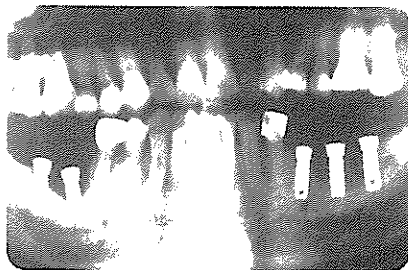
사진 3. 발치후 6주에 하악 좌측에는 3개, 우측에는 2개의 임플란트를 식립하였다. 발치와는 아직도 골형성이 이루어지지 않은 것을 방사선 사진에서 확인할 수 있다.

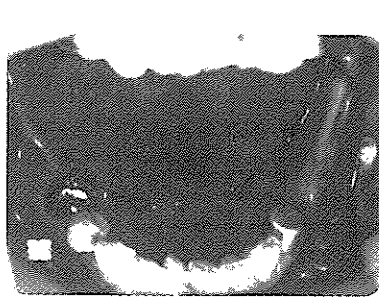
사진 5, 6, 7. 발치후 6주의 구강내 모습을 보여주는 사진들이다. 발치한 부위의 연조직이 거의 치유되고 있는 상태를 확인할 수 있으나 아직도 골조직이 형성되지 않아 발치와의 움푹 들어간 모습을 볼 수 있다. 대부분의 경우 발치후 6주경에는 발치와 부위의 치유된 연조직이 아직 연약한 상태이므로 임플란트 이식수술시에 조심스러운 연조직 관리가 필요하다.
