초일류 건설현장 탐방

최초의 주택공사

무재해 3배 달성을 위해

경기도 안산에 소재하고 있는 안산고잔 터키 7공구 현장인 두산건설(문상철 소장)이 바로 이곳이다.

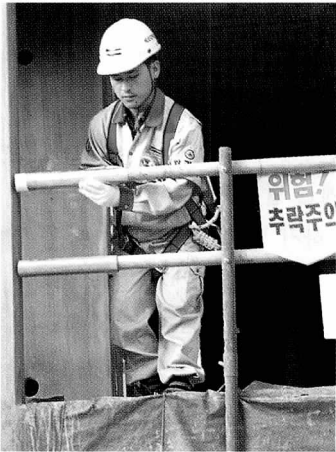
4) 호이스트에 대한 안전 확보 : 호이스트 상부는 안전의 사각지대 이므로 형틀 근로자가 자재를 상부층으로 올리기 위해 발코니턱까지 받을 내밀어 작업을 하는 등 추락

의 위험이 있어 별도의 브라켓과 발판, 낙하물 방지틀이 한 셋트로 구성된 안전작업대를 설치하여 작업을 하고 있다. 또한 호이스트 하강시 근로자와 충돌에 의한 중대재해를 원천 차단하기 위해 호이스트 하강시 근로자 감지센서(착안 : 아파트 현관 센서 등)에 의한 경보장치를 부착, 사용케함으로써 무의식중에 근로자가 실수를 하더라도 재해로부터 벗어날 수 있도록 조치하고 있다.

5) 엘리베이터 Pit 구간에 대한 추락 재해 예방 : 엘리베이터 Pit 구간에서는 추락 재해 발생 위험에 대해 2.6m 마다 철근을 매립 시공하고, 덧

개를 설치하
므로써 작업
자가 추락을
하더라도 중
대재해로 이
어지지 않도
록 하고 있다.
