국내 최초 전력선 해저케이블 고장복구 사례

조광수 · 김정구
한국전력공사 전남지사

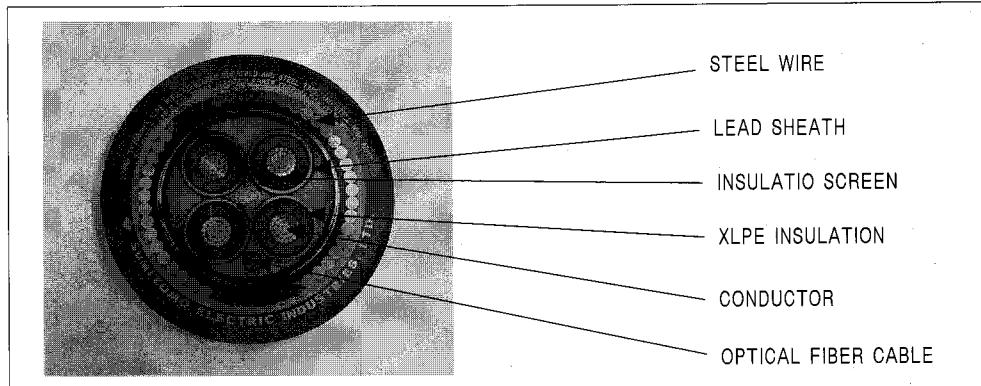
〈그림 1〉 케이블 단면구조

- 1) 고장일시 : 1998. 4. 10 (금), 17:09 (맑음)
- 2) 고장개소 : 흑일도~마삭도간 해저케이블(총길장 3.7km) 마삭도基點 980m 지점
- 3) 고장내용 : 해저케이블 A, N상 절연불량
- 4) 고장케이블 규격
 - 육상부분 : WCLTAWA $200\text{mm}^2 \times 4C$
 - 해저부분 : WCLTAWWA $200\text{mm}^2 \times 4C$
- 5) 케이블 설치연도 : 1980년 7월
- 6) 제작 및 시공회사 : 일본 Hitachi Cable Ltd. 및 Sumitomo
- 7) 매설방법 : 비보호 비매설

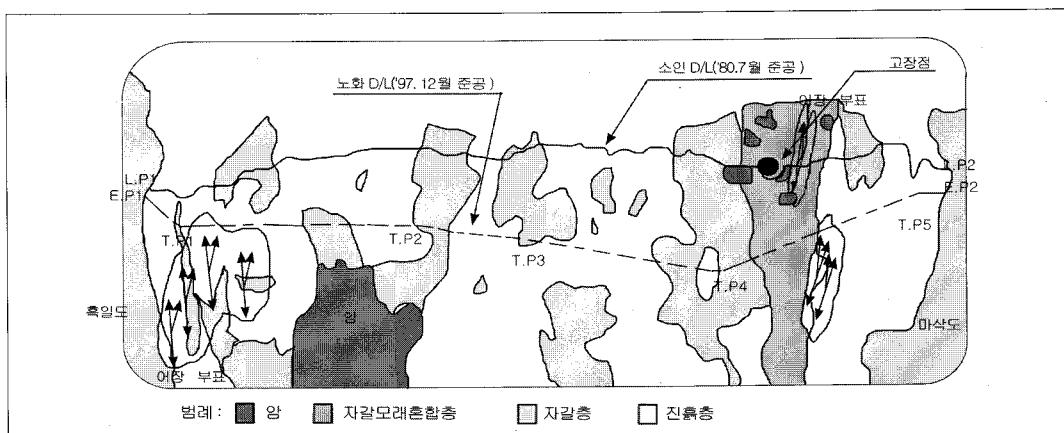
〈그림 3〉 해저케이블 포설구간 약도

고장복구공사를 위해 우선 고장구간을 분리하여 3차에 걸쳐 제측정 및 탐사를 실시한 결과 A상과 N상 간의 절연이 $0M\Omega$ 으로 불량하게 나타났으며 고장점 거리 측정은 당사 및 외부용역회사인 한우테크의 측정치가 마삭도 기점 952~987m 지점으로 측정되었다. 일본에서는 서치 코일을 사용하지만 국내에는 아직 미보유 상태이므로 우리 팀은 그림 2와 같이 육지에서 사용한 음향탐지기를 개조하여 수중에 활용하여, 잠수부를 통해 정밀탐사한 결과 그림 3에서와 같이 뱀, 암반, 모래가 혼합된 마삭도 기점

980m 지점에서 고장점을 발견하였다.

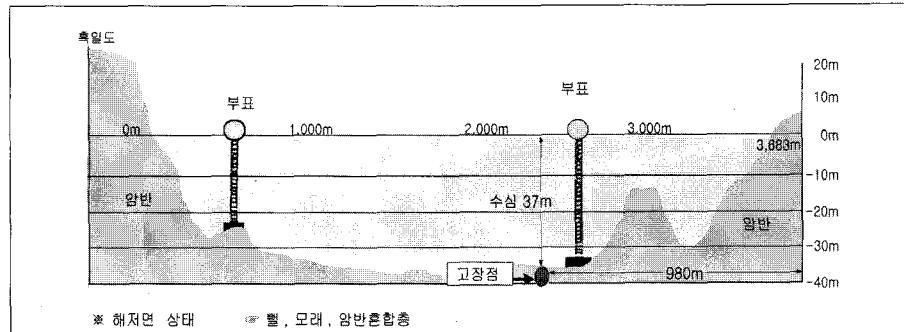
〈그림 4〉 해저케이블 고장구간 단면도

해저케이블 경과지 고장점 주변상황은 그림 4의 단면도에 나타난 바와 같이 수심이 37m이며 잣은 조류변화와 유속이 4~4.6노트로 빠른 지역이었다. 또한 해저면 상태는 텔, 모래, 암반혼합층이며 계절풍 영향으로 인해 케이블이 모래에 묻힘과 노출이 반복되는 것으로 나타났다.

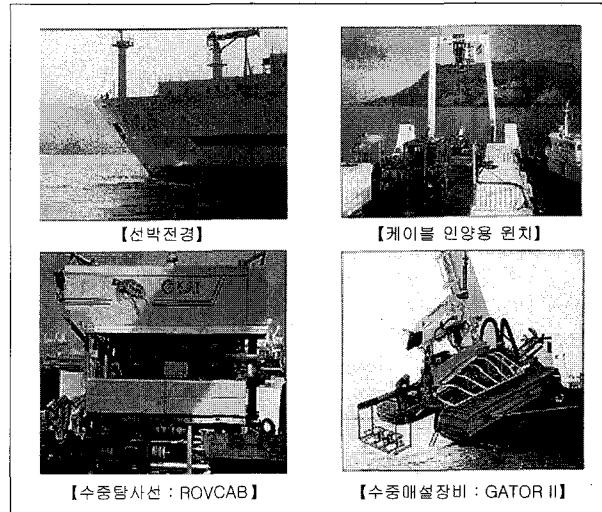
〈그림 6〉 세계로호 첨단 보유장비

국내기술력에 의한 자체복구로 방침이 결정됨에 따라 해저케이블 복구 Task Force Team을 구성, 해외 및 국내자료를 수집하여 검토한 결과 케이블인양 및 포설분야는 국내에서는 유일하게 해저통신(주)에서 보유한 해저케이블 전문포설선박인 세계로호(8,300톤)을 동원하고 (그림 6 참조) 케이블 접속 및 외피 보강 분야는 케이블 접속 및 접속재 생산 전문업체인 평일산업(주)에서 국내 접속전문가들로 구성하여 훈련하게 하였으며, 수중잠수작업 및 해저보강은 다년간 해저보강 및 탐사실적이 있는 (주)해양수중건설에서 담당하게 하였다. 각 분야별로 인양, 입수 시공매뉴얼, 해저케이블 접속단면도 및 접속매뉴얼 (그림 7 참조), 수중작업 및 해저보강 시공매뉴얼을 작성,
