2001년 봄 한탄강 · 임진강 유역의 가뭄

이 동 료 (한국건설기술연구원 수자원환경연구부 수자원연구그룹장)

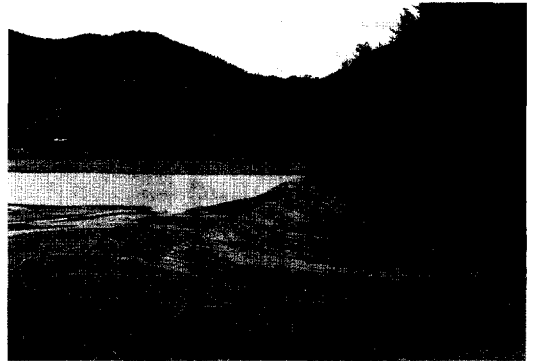
그림 2. 지류 유입이 없는 용화저수지 (2001년 6월 14일)

용화저수지로 유입되는 4개 산지 소하천은 메마른 상태였으나 용화저수지에서 하류로 흘러 보내는 수량은 충분하였다. 따라서 용화저수지 하류부에 위치한 철원 팔경 중 하나인 삼부연 폭포도 상당한 수량을 유지하고 있어 이름에 걸맞은 경관을 뽐내고 있었다.

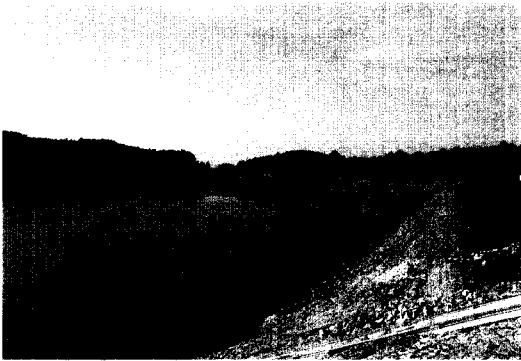
동송읍 오지리에 위치한 금연저수지의 저수량은 여수로 앞 비탈면에 콘크리트를 포장하여 설치한 저수 표시판의 저수율이 '0' 이하에 있을 정도로 저수위가 사수위로 내려간 상태로서 농업용 저수지로서의 기능을 상실한 상태였다(그림 3). 그러나 금연저수지 인근의 동송읍 장흥리에 위치한 냉정저수지와 한탄강의 지류인 대교천은 상당한 수량을 유지하고 있었다.

그림 3. 금연저수지
(2001년 6월 14일)

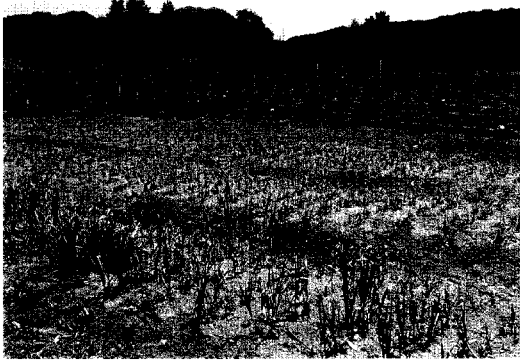
그림 5. 연천군 고문리 마을 고사(2001년 6월 15일)

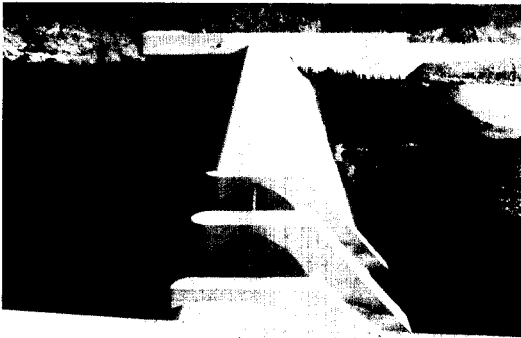
그림 7. 연천군 고문리 취수보 본체

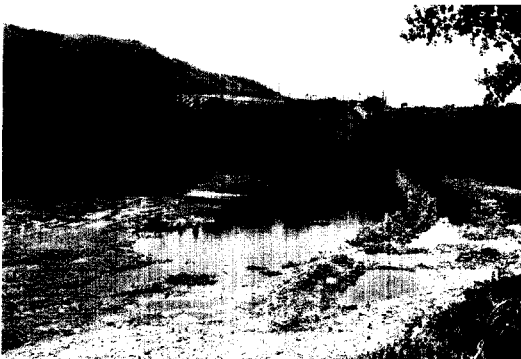
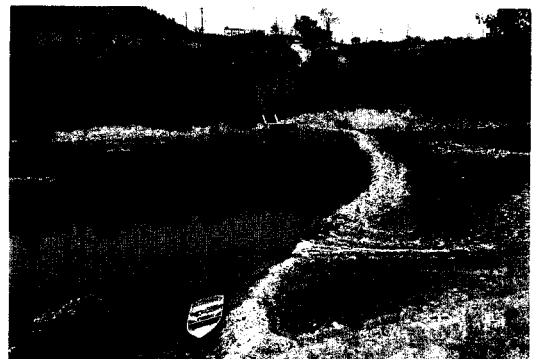
그림 9. 한탄강 합류전 영평천의 백의리 양수장

한탄강과 합류되기 전의 영평천 유량도 가뭄으로 상당히 적어졌고 수위도 상당히 내려가 있음을 알 수 있으나 5월 중순에 비해서는 많은 유량이 흐르고 있었다. 영평천에서 5월 중순에는 한탄강 합류점의 양수장에서 영평천의 흐름을 완전히 차단한 상태로 고문양수장과 마찬가지로 하류로 흘러 보내는 물이 전혀 없었다. 5월 중순 당시 양수장 관계자가 취수부의 미소한 흐름까지 비닐을 이용하여 차단하고 있었다.

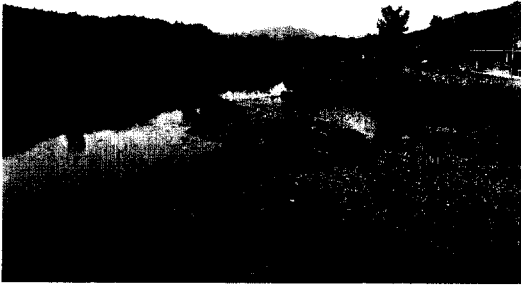
그림 12. 포천천(양문리, 2001년 6월 15일)

의 전반적인 상황을 보면 수량이 상당히 적었지만 건천화된 정도는 아니었으며 적게나마 수량을 유지하고 있었다. 특히 영평천은 가뭄을 실감할 수 없을 정도의 수량을 유지하고 있었다. 그러나 포천천의 경우는 하천 상류에 피혁, 염색 단지인 양운단지가 있고 가뭄으로 수량이 감소하여 수질이 상당히 악화된 것으로 보인다. 포천천은 영평천과 합류되어 한탄강에 유입된 후 동두천 취수장으로 유입되므로 포천천의 수질관리에 많은 관심을 가져야 할 것이다.

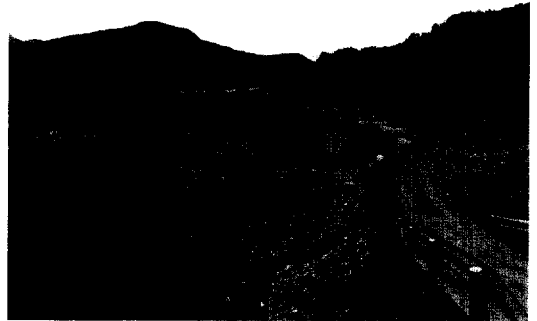
그림 13. 일영리 농경지 현황(2001년 6월 14일)

장흥면 일영리의 경우, 농경지는 대부분 천수답으로 하천이 건천화되어 모내기에 어려움을 겪고 있었다. 농경지 사이로 흐르는 소하천은 완전히 메말라 있었으며 약 200m정도의 하천 구간동안 하천 바닥을 굴착하여 만든 웅덩이가 3개소나 있었다. 농민들의 이러한 노력과 군 장병들의 협조를 얻어 대부분의 농경지에 모내기를 할 수 있었으나 물이 없는 논에 모만 심어져 있는 곳도 있는 등 모내기를 한 후의 논물이 부족하여 여전히 어려움을 겪고 있었다.
