쌍계사 오층석탑 실물 크기 모델의 동적 거동 시험

Dynamic Test of a Full Scale Model of Five-Story Stone Pagoda of Sang-Gye-Sa

김재관* 류혁**
Kim, Jae Kwan Ryu, Hyeuk

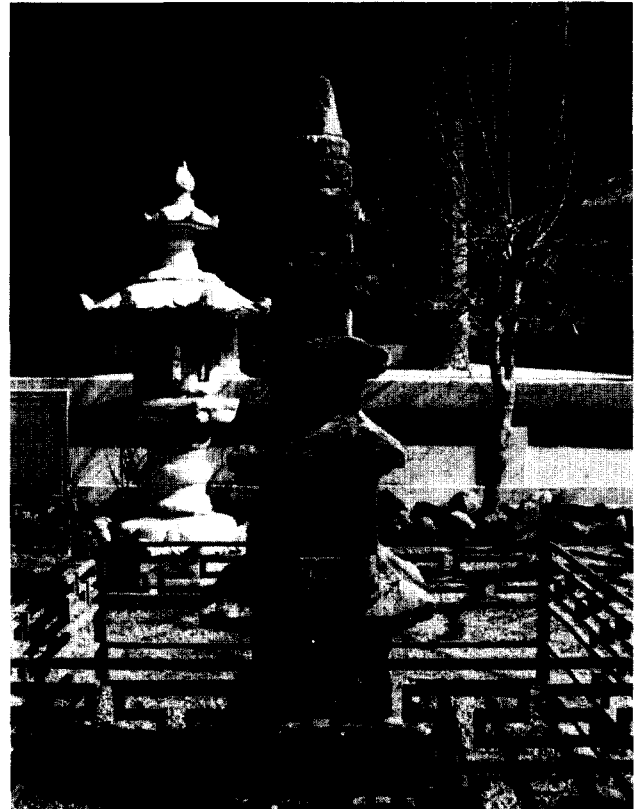
그림 2 쌍계사 경내 대웅전 앞에 위치한 오층석탑 전경

참고문헌⁽⁹⁾에서 언급한 바와 같이 현재 쌍계사 경내에는 오층석탑이 대웅전 앞에 서 있다(그림 2). 이 석탑의 실측도는 그림 3에 주어져 있다. 그림 2와 3에서 탑 정상부의 탑두(종형석)는 그림 1과 다른 것을 제외하고는 전체적으로 원형을 유지하고 있음을 확인할 수 있다. 전문가의 자문에 의하면 이러한 형태의 탑은 신라 말기에서 고려 초(약 800-1100AD)에 건립된 것으로 추정된다.⁽¹⁰⁾

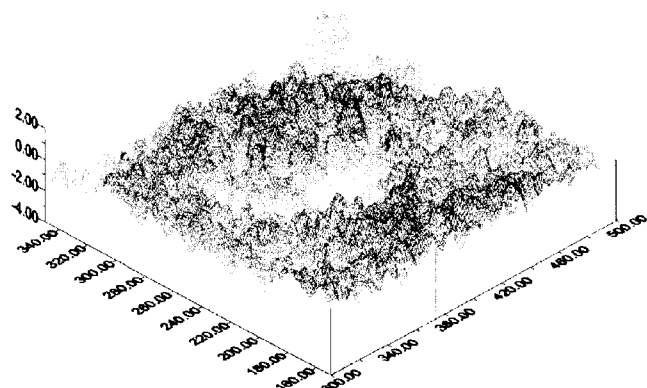
그림 13 오층탑신부 원형 표면의 profile(단위 : mm)

모델 구성요소 간의 접촉면의 형상을 원형에 가깝게 재현하기 위해서 탑의 해체 시에 뜬 부조를 참고하여 모델의 상하 접촉평면의 가공을 마무리하였다. 그림 13에서는 오층탑신부 표면의 Profile이 제시되어 있다.

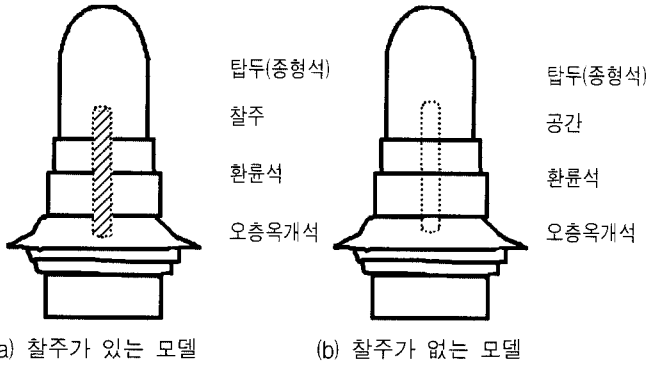
그림 16 실험 모델

앞서 언급한 바와 같이 지진당시 찰주의 존재 여부가 불명확하므로 오층옥개석에서 환륜석을 관통하여 탑두(종형석)까지를 연결시키는 찰주가 삽입된 경우(그림 16(a))와 제거

된 경우(그림 16(b))의 두가지 모델에 대하여 동일한 실험을 수행하였다. 두 실험 모델은 동일한 구성요소에 의해서 축조된다.
