암반사면 사태의 원인규명을 위한 지질조사 및 전기비저항 탐사

Geological and Geophysical Surveys for Determining Causes of Rock Slides

서울~부산간 경부고속철도 왕림터널 개착구간의 서쪽 사면에서 발생한 암반사면 사태의 발생원인을 파악하기 위하여 정밀지질조사와 물리탐사를 실시하였다. 지질구조에 대한 물리탐사 및 기하학적 분석 결과, 집중강우 시 다량의 지하수가 N60° E 방향의 주단열대로 유입되면서 단열공극 내의 유체압력이 상승하여 사면암반의 거동이 유발되었으며, 개착터널의 사면쪽으로 경사하는 편마암의 엽리면을 따라 변위가 진행되어 결과적으로 대규모 사태가 야기되었던 것으로 해석되었다.

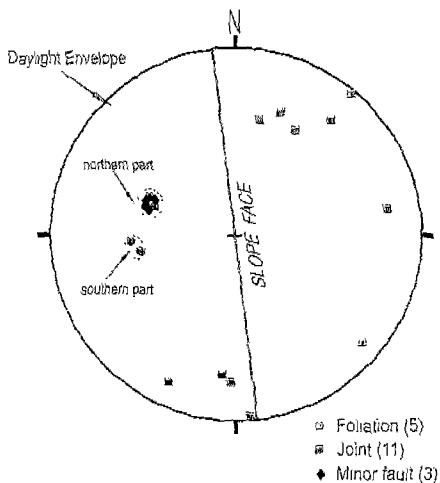
Fig. 1은 조사지역의 열리, 절리, 소규모 단층 등과 같은 불연속면들의 방향성을 터널사면의 방향과 함께 등면적 입체투영망에 도시한 것이다. 기준으로 밀간년 1/50,000 축척의 남양도록 (박노영과 김정환, 1972)에 의하면, 흑운모 편마암체가 조사지역을 중심으로 남-북 방향으로 협장하게 분포하고 있으며, 그 열리의 방향성은 큰 변화를 보이지 않고 대략 남-북 내지 북북동 방향의 주향과 남동향으로 30° ~ 50° 의 경사각을 이루고 있는 것으로 보고되어 있다. 조사지역에서 관찰되는 흑운모 편마암 역시 모두 일관되게 동쪽으로 경사를 이루는 열리구조를 갖고 분포하는 것으로 확인되었다 (Photo 2). NATM방법으로 시공된 왕립터널을 기준으로 그 북쪽 지역에서는 열리가 N 20° E/ 40° SE 방향으로 발달하고 있으나, 그 남쪽 지역에서는 N 10° W/ 40° NE 방향을 보이고 있어, 약간의 주향 변화를 보인다 (Fig. 1).

Fig. 1. Equal area stereographic projection showing the orientation of structural elements and western side slope of tunnel, and daylight envelope.

이 지역에 발달하는 절리구조는 동북동 내지 동-서 방향의 주향과 남쪽 또는 북쪽으로 70° 이상의 고각의 경사를 이루는 것들이 매우 우세하다 (Fig. 1). 특히 더넓은 동축사면의 42K353m 지점에서 상당량의 지하수가 누출되고 있는 것이 확인하게 관찰되는데, 이러한 현상은 이 지점이 지하수의 동로 역할을 하는 주 파쇄대가 지나고 있음을 간접적으로 지시한다. 터널 양측 사면에서의 지하수 누출 지점을 근거로 하여 그 방향을 추적한 결과, 이 파쇄대는 대략 N60° E 방향으로 발달하고 있는 것으로 예측되었다. 이러한 단열대의 존재는 물리탐사 결과와 매우 잘 일치하며, 이에 대해서는 다음 절에서 자세히 언급한다.

Fig. 4(a)는 조사지역 내에 발달하는 지질구조요

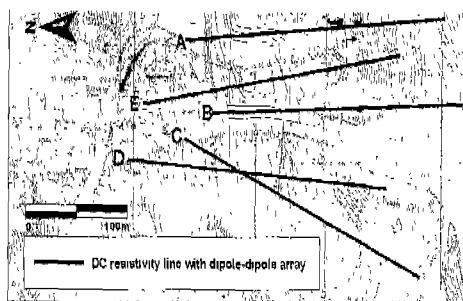
왕림터널을 포함한 주변부에 분포하는 파쇄대를 파악하기 위하여 선정된 물리탐사법은 쌍극자배열 전기비저항 2차원탐사이며, 대체적으로 터널과 평행한 총 5개의 측선(Fig. 2)에서 물리탐사를 수행하였다. 각 측선의 길이는 250m이며, 측정시 쌍극자의 길이와 최대 전극간 전개수를 각각 10m, n=6으로 하였다. 특히, 측선 E의 경우는 터널의 개착 구간에 설치하였다.

Fig. 2. Survey map including geophysical survey lines

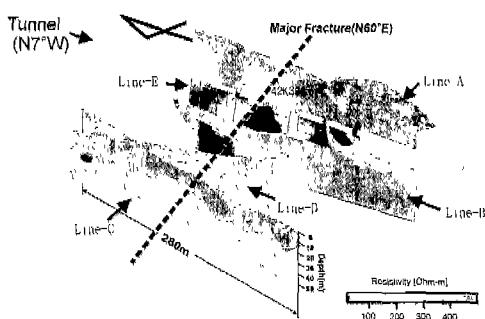
Fig. 3은 조사지역의 측선 A, B, C, D, E에서 수행한 물리탐사에 대한 결과들을 종합적으로 도시한 것이다. 각 측선에 대한 전기비저항 단면도는 전기비저항 2차원 역산(inversion)으로 산출된 것으로서, 조사지역에 대한 전기비저항값은 최저 10

ohm-m 내외에서 최고 수천 ohm-m까지 분포한다. 그러나 전기비저항 단면도 상에서는 20 ohm-m 이내의 전기비저항값들은 파랑색 그리고 500 ohm-m 이상의 값들은 빨강색으로 도시하였다. 즉, 각 전기비저항 단면도에서 전기비저항값은 파랑색으로부터 노랑색을 경유하여 빨강색으로 갈수록 차차 높아짐을 의미한다.

물리탐사에 의해 확인된 조사지역 내에 존재하는 매우 낮은 전기비저항 이상대(전기비저항 단면도 상에서 파랑색부분)의 주향 방향은 N60° E이고 터널부근(42K353m 부근)에서 이상대의 폭은 50m 내외이며, 심부까지 발달한 것으로 해석된다. 특히, 터널의 서쪽 사면 중 전기비저항 이상대가 존재하는 구간에서 상당량의 지하수 유출이 관찰된다. 또한, 이 구간에서 실시한 시추조사에 의하면 소규모의 단층과 이에 수반된 단열면들로 인해 암석이 쉽게 파쇄되었으며, 이들 중에는 철산화물에 의해 칙색된 상당수의 단열면들도 관찰된다. 그러므로, 조사지역에서 물리탐사로부터 해석된 낮은 전기비

Fig. 3. Fence diagram of geo-electrical sections obtained with DC inversion.

서향 이상대는 지하수 유동의 주 통로가 되는 파쇄대인 것으로 판단된다.

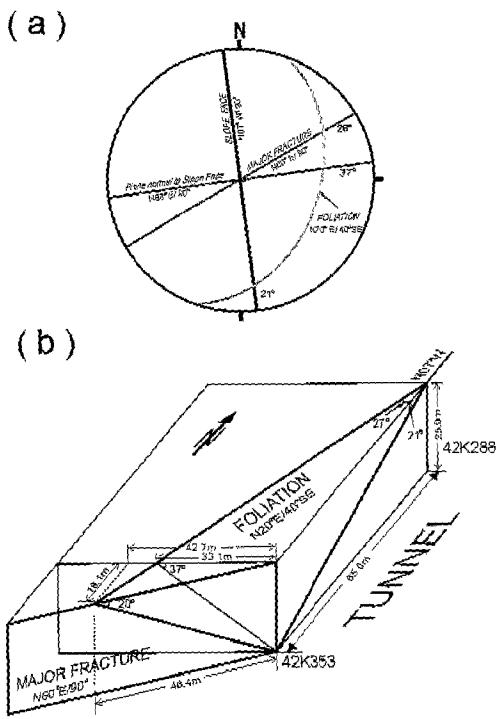
소들의 공간적 분포를 나타낸 것으로서, 염리면, 주파쇄대면, 서쪽 사면, 그리고 더넬에 수직한 단면의 방향성과 이들 사이의 각 관계를 등면적 임체투영망을 이용하여 도시하였다. 이를 바탕으로 최대 변위 발생구간을 중심으로 서쪽 사면을 이루는 암반내의 염리구조와 주 파쇄대의 공간적 분포를 Fig. 4(b)에 모식적으로 표현하였다. 여기서, 높이가 25m인 사면에서 염리면을 따라 암반의 사태가 발생할 경우 잠재적으로 활동가능한 최대 영역을 각 방향별로 계산하였다. 주 파쇄대가 지나는 서쪽 사면 42K353m 지점을 기준으로 ① 북쪽 지괴에서는 사면과 예상 활동면이 이루는 각은 37° 정도이며, 터널을 따라 북쪽 방향으로 약 65m 거리 (42K288m 지점까지), 그리고 서쪽 사면 42K371m 지점에서 서쪽으로 최대 42.7m 거리 내에 있는 암반이 활동 가능 영역에 포함된다. 그러나 주 파쇄대에서 북쪽으로 멀어져감에 따라 그 폭과 두께가 점점 좁아지며, 따라서 상대적으로 사태의 발생 가능성도 점진적으로 줄어들 것으로 판단된다. 주 파쇄대의 낙축 지괴에서의 활동가능 영역은 북쪽지괴와 비교하여 상대적으로 좁은 범위이다. NATM터널 구간에서는 개착터널 구간에서 저렴 암반을 절개하지 않아 비교적 안정상태에 있기 때문에 사태의 발생 가능성이 매우 낮을 것으로 판단되나, 개착터널 구간 중 주 파쇄대와 인접한 지역은 사태의 발생 가능성 이 상대적으로 훨씬 높을 것으로 예상된다. 이러한 판단을 기준으로 주 단열대가 위치한 서쪽 사면 42K353m 지점에서부터 NATM터널 입구 즉, 42K410m 지점까지 잠재적으로 활동가능 영역으로 분류되며, 그 폭은 북쪽 지괴에서와 같이 42.7m로 산정함이 적절하다고 판단된다.

Fig. 4. (a) Stereographic projection for the orientation of structural elements, foliation, major fracture zone, western side slope of tunnel, and plane normal to slope of tunnel, (b) Schematic diagram showing the spatial distribution of structural elements and the area of possible rock-mass slides.

다섯째, 주 파쇄대가 통과하는 서쪽 사면 42K353m 지점은 기준으로 그 북쪽 지괴에서는 사면과 예상 활동면이 서로 이루는 각은 37° 정도이며, 터널을 따라 북쪽 방향으로 약 65m 거리 (42K288m 지점까지), 그리고 서쪽 사면 42K371m 지점에서 서쪽으로 최대 42.7m 거리 내에 있는 암반이 활동가능 영역에 포함된다. 또한, 주 파쇄대를 중심으로 남쪽 지괴에서의 활동가능 영역은 북쪽지괴와 비교하여 상대적으로 좁으나, 그 범위는 주파쇄대가 위치한 서쪽 사면 42K353m 지점에서 NATM터널 입구 즉, 42K410m 지점까지 잠재적으로 활동가능 영역으로 분류되며, 그 폭은 북쪽 지괴에서와 같이 42.7m이다.
