태풍 도라지로 인한 대만의 피해현장

박덕근*

* 정회원, 국립방재연구소 토목연구관

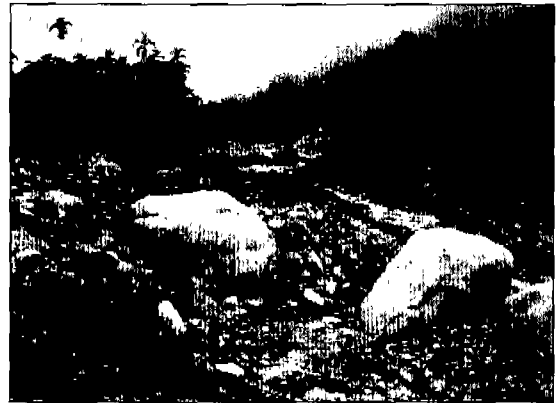
그림 9. 남루현 수리향 토석류 피해 현장(1)

그림 9와 10은 남투현 수리향의 토석류 피해 현장으로 濁水溪 상류 산악지역에 위치하고 있다. 탁수계는 총 유역면적 3155.21km², 유로연장 186.4km인 대만 최대의 하천으로 평균하상경사는 1:55, 연평균 우량은 2,458mm가 발생하고 있다. 수리향에는 7월

29일 하루동안 495mm, 7월 30일에는 시간당 129mm의 집중호우가 발생하였으며, 이로 인하여 그림 9에 나타난 바와 같이 20~30m의 소하천이 대규모 토석류로 인하여 범람·유실되었으며, 하천변에 있던 주택이 형체도 없이 사라져 버렸다. 그림 10은 토석류를 동반한 산사태가 도로를 넘어 십여채의 가옥이 있는 마을에 피해를 입힌 현장이다.

이 지역은 99년 9월 21일 발생한 集集지진 및 올해의 5차례와 10여차례의 태풍 및 집중호우로 인하여 지반에 상당히 약화되어 있는 상태에서 다량의 강우가 발생하고, 대만 특산 견 생산을 위하여 넓은 지역에 분포하고 있는 Benet nut 나무 및 열대성 식물은 뿌리가 얕아서 토석류 및 산사태 저감에는 도움이 되지 못했던 것으로 판단된다. 그림 12는 사망 26명, 실종 15명의 대규모 인명피해가 발생한 花蓮縣 光復鄉 大興村의 현장에 설치된 재해대책본부 겸 이재민 수용소이다. 이 지역은 사고발생 약 2주 후인 8월 11일까지도 매몰가옥 및 매몰 실종자를 수색중에

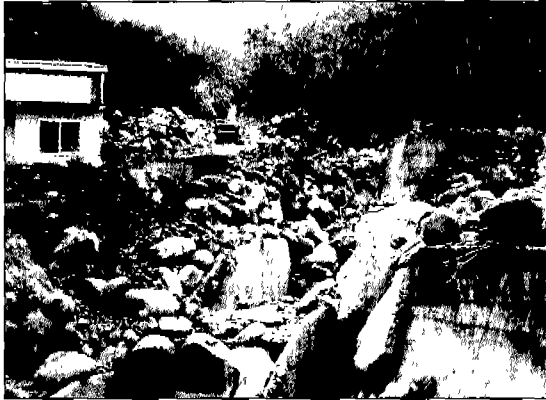
그림 11. 남투현 수리항 일월택 저수지 주변 피해 현장

그림 11은 수리향에서 북쪽으로 약 10km 떨어진 일월택 저수지 도로변의 피해현장을 나타낸다. 이 곳은 사진의 하단부에서 보는 바와 같이 평상시 유량을 저수지로 유도하는 수로의 폭이 약 5m 정도에 불과한 곳이었으나 이번 집중호우로 인하여 유도수로 상류부는 폭 50m 이상 토석류 흔적을 볼 수 있었으며,

직경 1m 이상의 바위가 유도수로를 막고 유도수로 우측편에 있던 가옥이 완전히 파괴되었다.
