정사투영영상을 활용한 도로시설 정보 추출 Extraction of the Road Facility Information Using Digital Ortho-Image

Hahm, Chang-Hahk · Kim, Won-Dae

要 旨

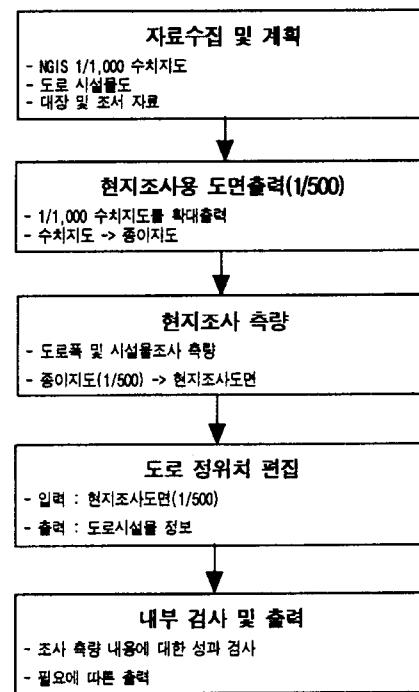
그림 1. 일반측량 방법

기준의 일반 측량에 의한 도로 시설 정보 취득방법은 그림 1에 나타나 있다.

일반측량 기법에 의하여 정보를 취득하는 방법은 1:1,000 수치지도를 확대한 1:500 종이 도면을 기준으로 하여 입력하게 되므로 수치지도의 정확도에 많은 영향이 있으며 현장 작업자의 숙련도 및 작업 환경에 따라 많은 영향을 받게 된다.¹⁴⁾

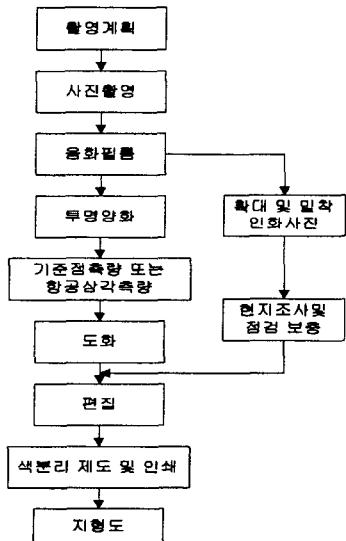
그림 2. 항공사진측량 방법

항공사진측량기법을 이용하여 정보를 취득하는 과정은 그림 2에 나타나 있다.¹⁵⁾

기준의 항공사진측량기법을 적용하는 경우 높은 정확

도를 기대할 수 있다. 그러나, 작업에 소요되는 장비가 고가이며, 이를 조작하는 조작자의 숙련도 및 전문성에 따라서 정확도 및 신뢰성에 많은 영향을 미치게 된다.

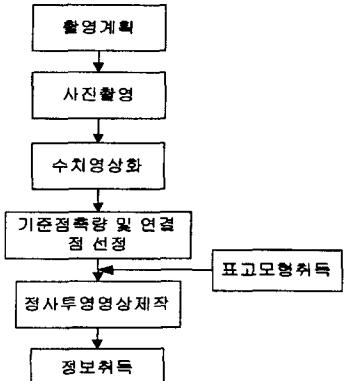
그림 3. 수치사진측량 방법

수치사진측량 기법에 의하여 정보를 취득하는 과정은 그림 3에 나타나 있다.

수치사진측량에 의하여 정보를 취득하는 과정은 수치지도나 수치표고모형이 존재하는 것을 가정하면, 기존의 사진측량기법과는 달리 촬영 후 다른 과정을 거치지 않고 수치화 과정 이후 직접 정사투영영상 제작 과정으로

들어가게 되므로 단순화된 과정으로 진행할 수 있으며. 이러한 일련의 작업들이 모두 전산기 상에서 이루어지므로 시간을 절약할 수 있다.

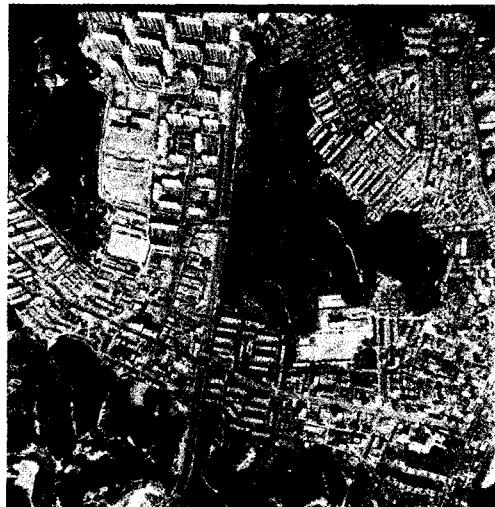
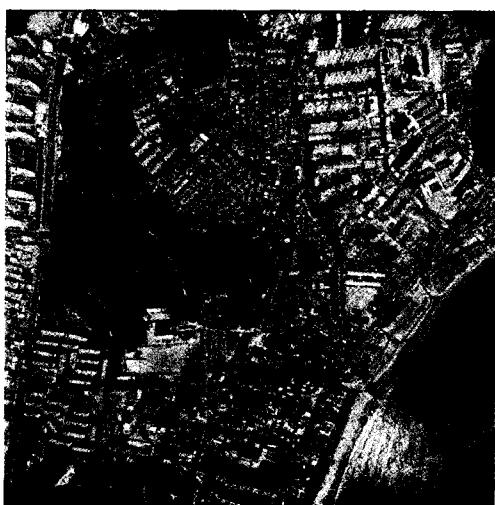
그림 4. 연구에 사용된 항공 영상

연구에 사용된 좌우측 영상은 1:5,000 축척의 사진으로 152.85 mm의 초점거리를 가진 RC-30 사진기에 의하여 약 880 m의 고도에서 촬영되었으며, 32 μ m 해상력으로 수치화하고 그림 4에 나타내었다.

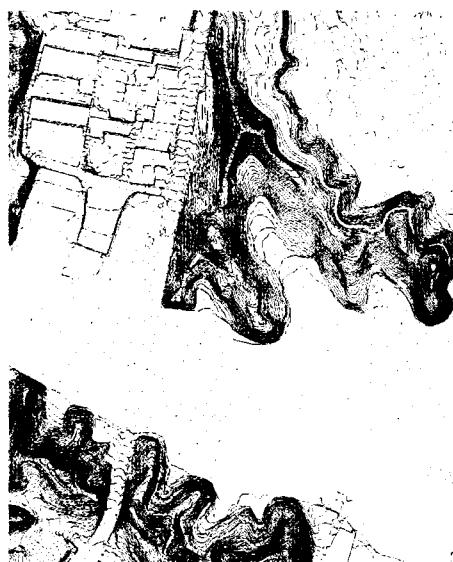
그림 5. 등고선 및 표고점의 배치

연구에 사용된 등고선 및 표고점 자료는 그림 5에 나타낸 것과 같다. 여기서 추출된 표고자료를 이용하여 불규칙 삼각망을 구성하였으며, 생성된 결과와 등고선의 합성 도면은 그림 6에 나타나 있다.

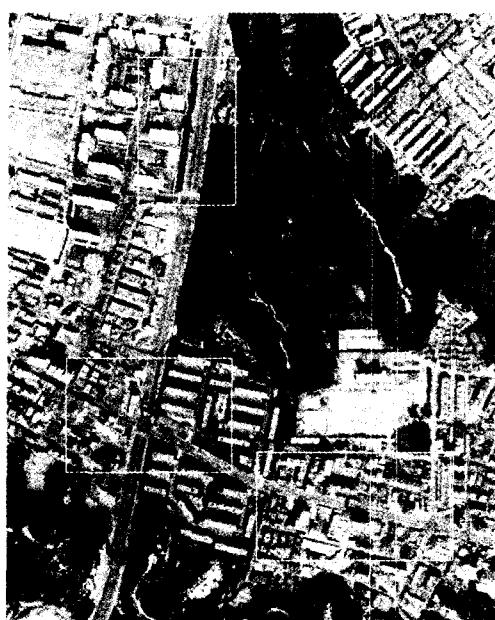
그림 7. 생성된 정사투영영상 및 연구 대상영역

한 쌍의 항공사진 및 불규칙 삼각망을 이용하여 생성된 결과를 KLT ATLAS 수치사진측량 소프트웨어의 ORTHO 모듈을 이용하여 그림 7과 같이 정사투영영상을 생성하였다.

KLT ATLAS를 이용하여 정사투영영상을 제작하는 과정에서 입력된 자료의 내용은 수치화된 항공사진영상과 1:1,000 수치지도를 이용하여 생성된 수치표고모형이다. 정사투영영상 제작과정은 제작 대상의 항공사진에 대한 내부표정을 실시하고, 육안에 의한 접합점 선정에 의한 상호표정을 실시한 후, 수치표고모형과의 연결성을 설정하기 위한 절대표정의 과정으로 진행되었다. 이렇게 표정이 끝난 입체모형을 대상으로 정사투영영상이 제작되었다.

또한 그림 7에 나타난 것과 같이 도로 시설물 정보를 추출하기 위하여 대상지역을 선정하였다.

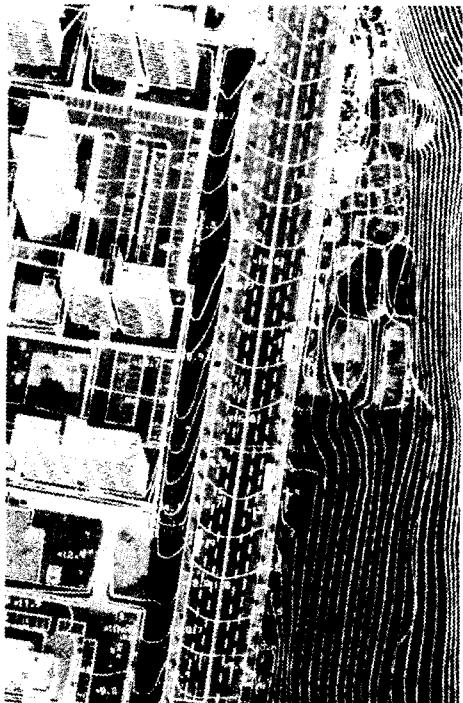
그림 8. 수치지도와 중첩된 정사투영영상(A지역)

생성된 정사투영영상을 표고 정보 추출을 위한 1:1,000 지형도와 중첩한 결과 매우 양호한 결과를 보였으며, 연구 지역 A에 대하여 중첩된 결과는 그림 8에 나타나 있다.

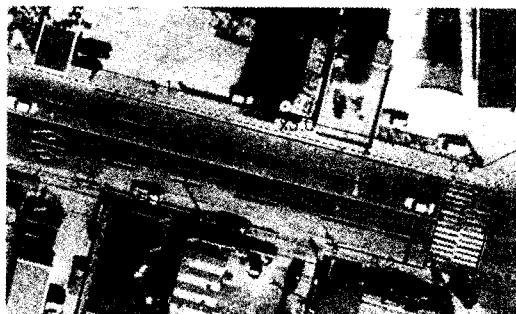
그림 13. 정보 취득 결과의 중첩

정사투영영상 상에서 구분이 가능한 각종 도로 시설물을 C 지역에서 추출하고, 본 연구의 기준이 되는 1:1,000 지도와 중첩한 결과는 그림 13에 나타나 있다.

본 연구에서는 연구지역 C에 구축된 정보와 수치지도 상의 정보를 비교하여 정확도를 산출하였으며 분석은 사전 상에서 명확한 구분이 가능하고, 수치지도상에 나타나 있는 대상 중에서 도로 표면에 표현되어 있는 차선 관련 정보를 대상으로 하였다. 그림 13에 나타난 대상지역 및 구축정보 중 임의의 15개 대상물을 선정하여 수치지도상에 나타난 동일 대상의 위치 정보를 절대값으로 하여 정확도를 산정하였다.

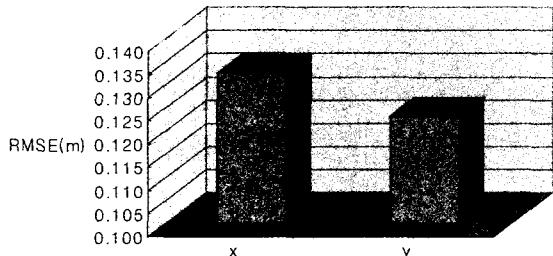
그림 14. 연구결과의 평균제곱근 오차

이렇게 분석된 결과는 그림 14에 나타난 바와 같다. 그림에 나타난 바와 같이 수치지도와 대비하였을 때 평균 제곱근 오차가 x 좌표에 대해서는 0.133 m, y 축에 대해서는 0.123 m로 나타났다.

위의 그래프 상에서 표현된 것과 같이 x, y 좌표 각각에 대해서 거의 동등한 정확도를 가지며 양호한 결과를 나타내었다.

그러나, 본 연구에서 산출된 결과는 절대적인 값과 비교하여 구한 결과가 아니라 수치지도와 비교하여 산출된 결과 값이므로 상대적인 오차 값이다.

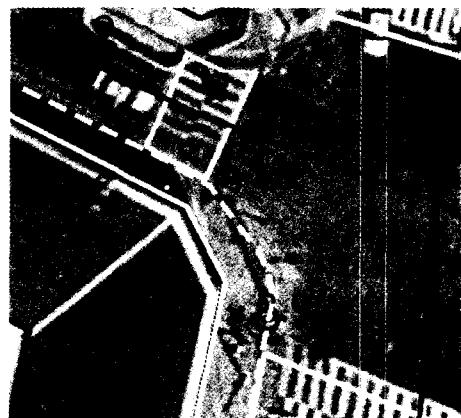
그림 15. 차도 경계 표현 상 오류

그림 15에 나타난 것과 같이 수치지도를 작성하는 과정에서 도로의 보·차도 경계는 직선으로 굽은 구간을 곡선으로 표현하고 있다.

본 연구의 결과 1:1,000 수치지도상에 표현되어 있지 않은 오류에 대해서는 그림 15, 그림 16, 그림 17 및 그림 18에 나타내었다.

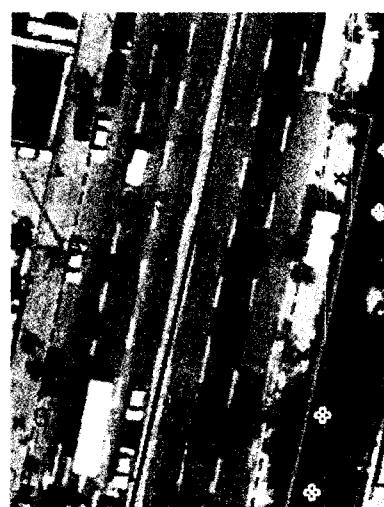
그림 16. 중앙선 표시 오류

그림 16의 경우는 일정한 폭을 가진 중앙선을 중심선 또는 한 쪽의 선만으로 표현한 경우이다.

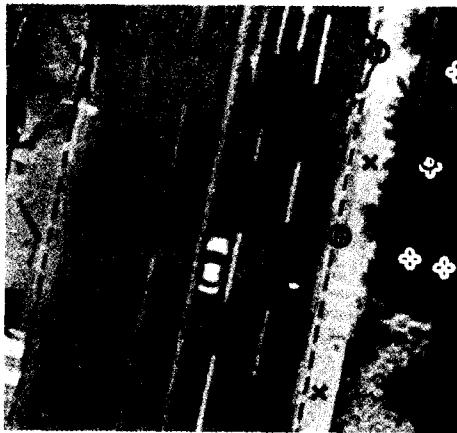
그림 17. 가로등 표시 오류

그림 17의 경우에 있어서는 도로 양측의 보도 부분에

설치되어 있는 가로등을 오른쪽에 대해서는 위치 및 속성을 표현하고 있으나, 왼쪽의 보도부분에 있는 가로등(원내)에 대해서는 위치 표시 및 속성을 누락하여 표시한 경우이다.

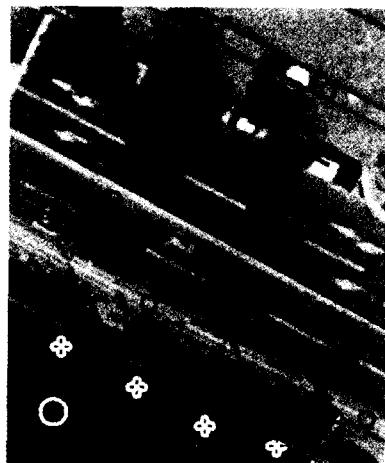
그림 18. 가로수 표시 오류

그림 18에 있어서 하단부의 가로수는 위치 및 속성이 표현되어 있으나 길 건너편의 가로수에 대해서는 위치 표시 및 속성에 대한 표현이 누락되어 있다.

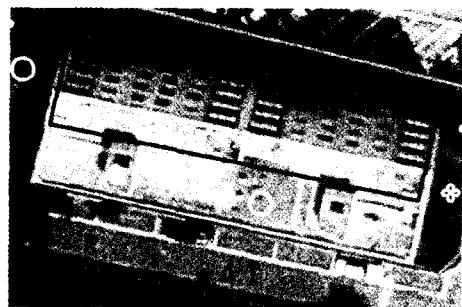
그림 19. 건물의 기복변위에 의한 정보의 은폐

그러나, 수치사진측량과정에 의한 정시투영영상을 이용하여 도로 관련 시설물 정보를 취득하는 경우에 있어서 문제점으로는 그림 19에 나타난 바와 같이 건물 높이 차 등 기복의 변화가 많은 지형 지물에서 발생하는 기복변위에 따라 사진상에서 탐색이 불가능한 대상물이 존재할 수도 있다. 그림 19에서는 맨홀과 가로수가 건물의 기복변위에 의하여 가려짐으로서 정보의 취득이 불가능하였다.

앞의 문제를 해결하기 위해서는 큰 표고차가 존재하는 도심지를 촬영하는데 있어서는 종종복도 및 횡종복도를 현재의 값 보다 높여서 촬영하거나, 현재 범용되고 있는 광각사진기가 아닌 보통각 사진기를 사용하여 사진을 취득하므로 문제를 일부 해결하거나,¹⁶⁾ 현장 조사의 과정에서 보충하는 것을 고려할 수 있다.
