## 건식그루빙을 사용한 공항 활주로의 마찰 및 수막현상 특성평가

Evaluation of Friction and Hydroplaning Characteristic in  
Airfield Using Dry Grooving Method

박 태 순\*

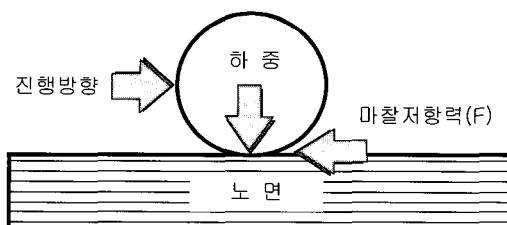
그림 1. 마찰저항 이론

이와 같이 타이어가 노면 위를 미끄러질 때 타이어와 노면사이에 작용하는 마찰력을 일반적으로 마찰저항력( $F$ )이라고 부르며, 이 마찰저항력( $F$ )을 타이어 하중( $W$ )으로 나눈 값을 미끄럼 마찰 계수( $\mu$ )라고 부른다. 즉,

$$\mu = F/W$$

그림 1은 마찰 저항이론을 나타낸 것이다.

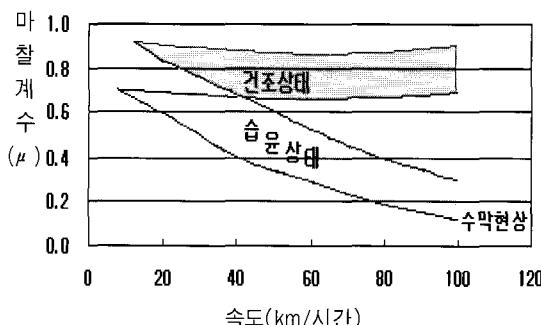
그림 2. 마찰계수와 주행속도와의 관계

마찰저항은 습윤(濕潤)노면이 건조노면보다 작고, 속도가 증가하면 감소하는 경향이 있는데 그 관계는 그림 2에 나타나 있다.

면)에서 물의 동압력 증가와 유체의 점성효과에 의한 윤활작용 때문에 접촉면적이 점차적으로 작아지기 때문이다. 노면에 수막이 생기면 속도가 증가함에 따라, 결국 타이어는 노면으로부터 벗어나고 수막에 의해 타이어가 지지되지 못하는 상태가 되는 것이다. 타이어의 이러한 현상을 수막 현상이라고 부른다.

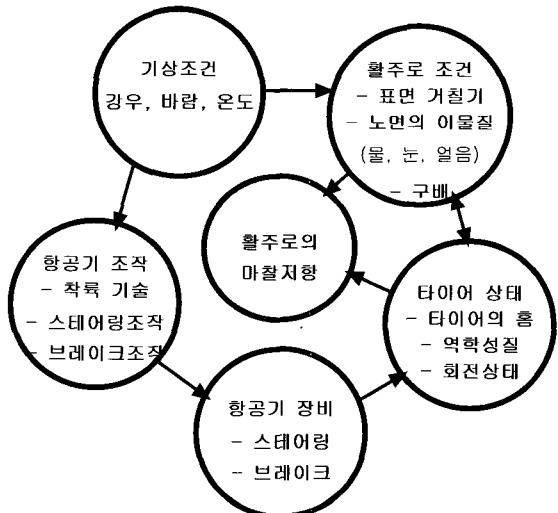
그림 3. 활주로의 마찰저항에 영향을 미치는 각 요소간 관계

그림 3은 활주로의 마찰저항에 영향을 주는 각 요소간 관계를 나타낸 것이다.

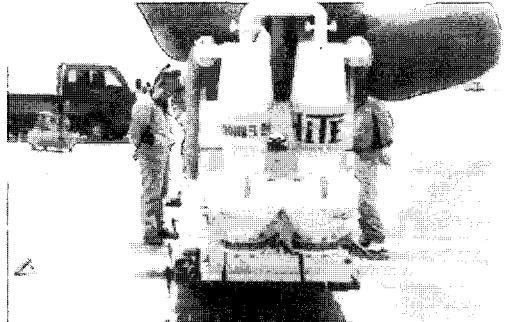
그림 4. 건식 그루빙 장비

여국내 기술진에 의해서 제작된 건식 그루빙 장비(배쳐형, 절삭폭 0.52m, 그루빙 깊이 0.6mm)를 사용하여 영종도 국제 공항의 A-2구간에서 건식 그루빙을 실시하였다. 그림 4는 현장시험에 사용한 건식 그루빙 장비이다.

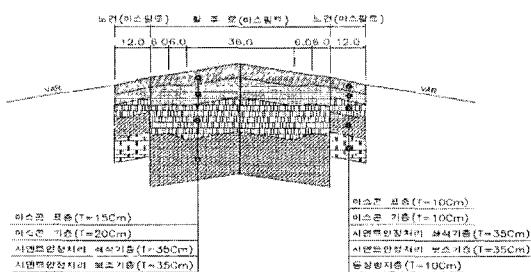
그림 5. A-2 구간 활주로 표준 단면

A-2 구간의 활주로 포장에는 AP-5의 아스팔트를 사용하였으며, 활주로 포장 표면은 그루빙 공사 실시에 영향을 끼칠만한 균열은 거의 없었다. 포장 표면의 구배는 최소구배 1%, 최대구배 2%, 평균구배 1.5%이며, 평탄성에 대해서는 3m프로화일 미터로 측정한 결과 최대의 凹凸이 17mm, 평균 4.8mm였다(그림 5 참조).

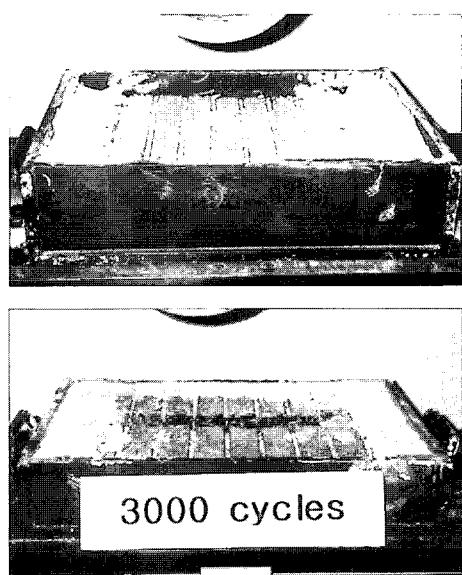
그림 8. 그루빙 포장체의 휠트래킹 시험 전·후

위해 그루빙이 시공된 포장체를 활주로로부터 절삭 채취하여 실내에서 휠트래킹 시험을 실시하였다. 차륜하중은 그루빙이 생긴 직각방향로 바퀴를 위치하여 동적 안정도를 측정하였다(그림 8참조).

시험은 60°C에서 실시하였으며 100회 주행마다 그루빙의 깊이변화를 측정하여 그루빙이 완전히 없어질 때까지 주행을 계속 하였으며 그때의 주행 횟수를 기록하였다.

그루빙 시공을 실시한 포장체를 절삭하여 실내에서 휠 트래킹시험을 실시한 결과 동적안정도는 526mm/회로 그루빙시공을 하지 않은 경우와 비슷하였으며 그루빙으로 인한 소성변형의 영향은 없는 것으로 나타났다. 또한 0.6mm로 그루빙 흄은 차륜이 약 2500~3000회 통과할 경우 그루빙이 완전히 없어지는 것을 확인하였다.(그림 8참조).

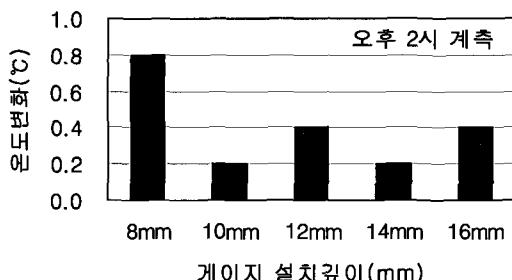
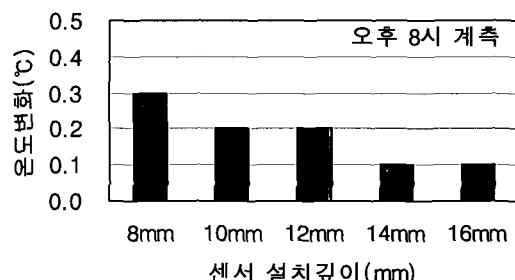
그림 9. 그루빙 작업시 포장체의 온도변화

그루빙 작업으로 인한 온도의 변화는 그림 9에 보인 것처럼 그루빙 하부에 가장 가까이 있는 8mm 깊이에 매설한 센서로부터 측정된 45.6°C는 포장온도 44.8°C에 비하여 0.8°C로 가장 높았다. 그러나 0.8°C의 상승은 아스팔트 포장의 변형에 영향을 줄 정도로 커다란 온도 변화는 아니었기 때문에 전식 그루빙으로 인한 온도의 상승은 크게 우려할 만한 상승이 아닌 것으로 판단된다.

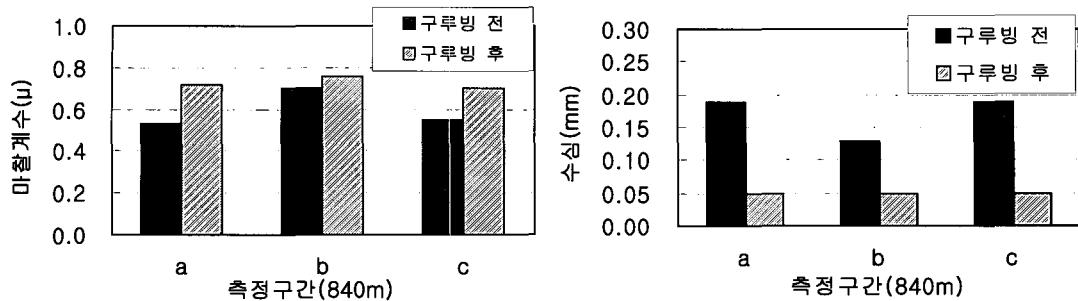
그림 10. 그루빙 시공 전·후의 마찰계수 및 수심 측정 결과

그루빙 시공전과 그루빙 시공 후에 마찰계수와 수심을 측정한 결과, 그림 10에서 알 수 있듯이 마찰계수는 그루빙 시공 전에 비하여 0.06~0.18 정도 증가하였으며, 전 구간에 걸쳐 마찰계수가 일정하게 나타나는 특징을 보여 주었다. 수심측정 결과에서도 그루빙 시공 후에는 물이 고이지 않는 것으로 나타나 그루빙으로 인한 마찰저항의 향상은 물론 수막현상의 감소로 인해 공항 활주로의 안전에 크게 기여할 수 있을 것으로 예측을 할 수 있다.
