상가주택 가스폭발사고

이 창 수 (한국가스안전공사 서울동부지사장, 기술사)

1. 상가주택 붕괴사고

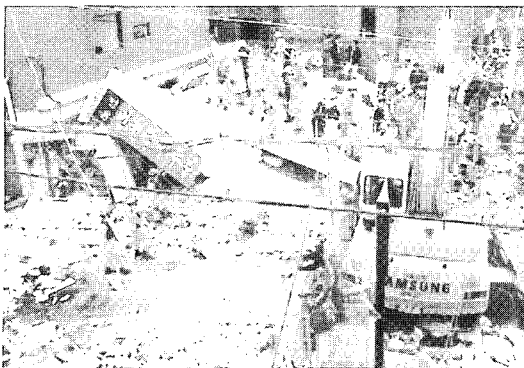
사고현장상황과 시설현황을 파악하면 사진1 및 사진2에서 보이는바와 같이 정면에서 볼 때 좌측에 위치한 정운민속즉석두부점은 비교적 붕괴의 정도가 약하고, 우측에 위치한 21C헤어컷(미용실)이 위치한 곳의 심하게 붕괴되어 있고, 21C헤어컷(미용실)을 중심으로 1층의 바닥슬라브(지하층의 천장슬라브)가 완전 파손 붕괴되어 있음을 알수 있다.

사진 1. 사고현장의 붕괴된 모습

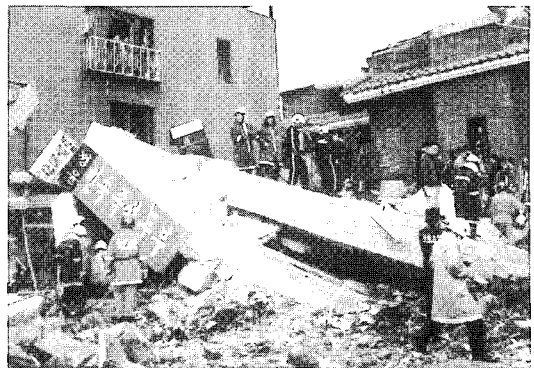
사진 2. 붕괴현장 및 매몰자 구조작업 모습

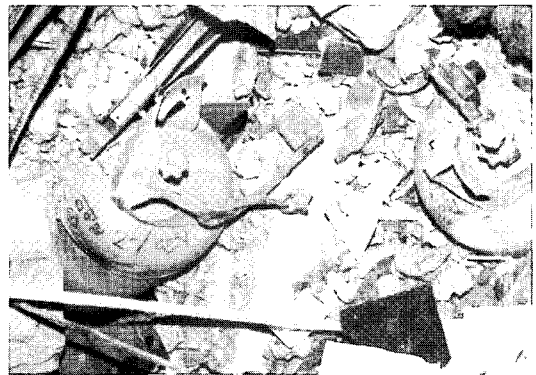
붕괴된 건물의 뒤편 부분에서 발굴된 8개의 20kg LPG용기중 5개의 용기는 밸브가 열린상태로 발굴되었고, 3개의 용기는 밸브가 닫힌 상태로 발굴되었음.(사진 5~9 참조)

사진 5. LPG용기 발굴 모습

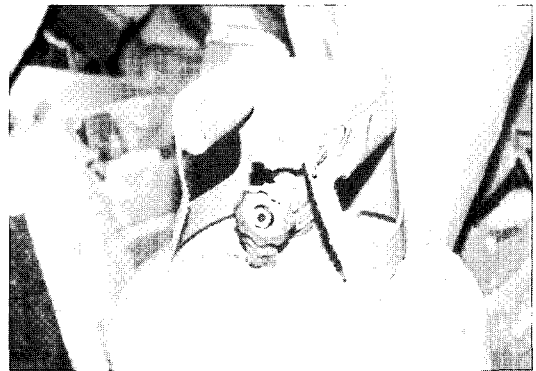
사진 6. LPG용기 발굴 모습

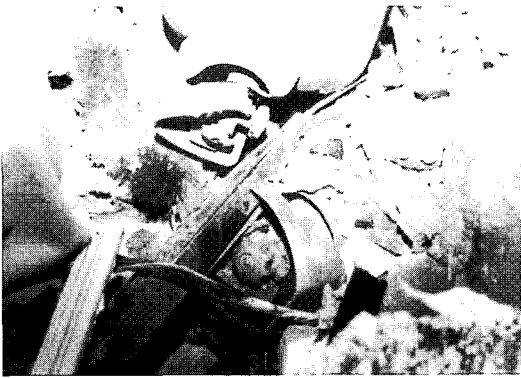
사진 8. LPG용기 발굴 모습

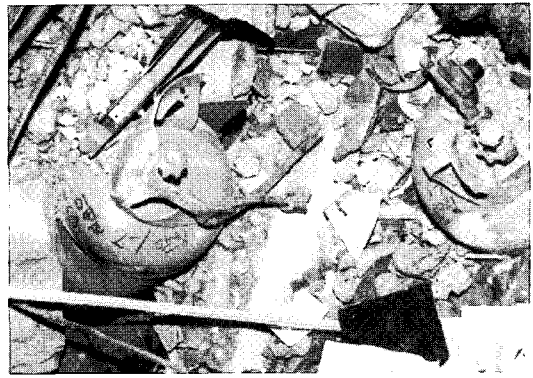
사진 9. LPG용기 발굴 모습

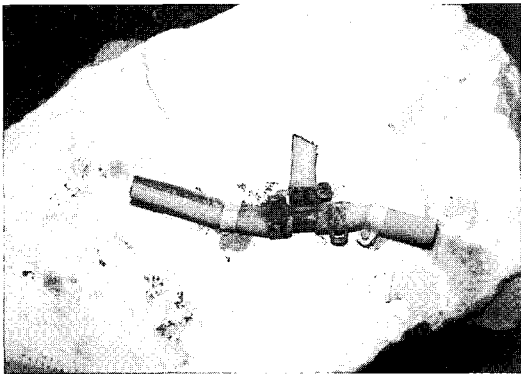
사진 10. 6-1의 LPG용기와 연결된 투원호스

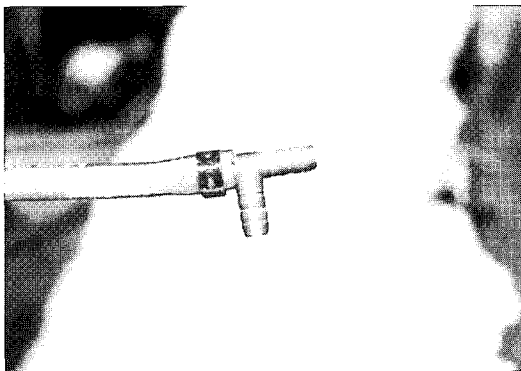
캐비닛히터, 벽걸이가스난로, 주물연소기 등이 붕괴된 건물의 잔해 속에서 발굴되었으나 심하게 파손된 상태였으며 사용장소와 설치위치가 확인되지 않은 호스 및 호스"T"의 잔해는 동 호스"T"를 중심으로 3

사진 11 사용장소(설치위치)가 확인되지 않은 호스와 호스"T"의 잔해 (발굴당시의 것으로 절단원인이 확인되지 않음)

개 방향의 호스도 모두 절단된 상태로 발굴되었다.(사진11 참조)

원인이 확인되지 않은 호스와 호스T가 각각 발굴된 것(사진 17 및 18 참조)과 지하층을 중심으로 21C 헤어컷(미용실)이 위치한 부분이 강하게 붕괴된 형태 및 지하층의 은하수휴게실에 있었던 김순남의 화상정도가 심한 것 등의 현장상황으로 미루어 보아 이탈된 호스 또는 절단된 호스를 통하여 누출된 가스가 지하층의 은하수휴게실 내부에 유입되어 체류하던 중 미상의 점화원에 의하여 폭발한 사고로 추정된다.

지하층의 은하수휴게실(호프주점)과 1층의 정윤민 속죽석두부집의 경우 LPG사용시설의 시설기준 및 기술기준에서 금지하고 있는 3m 이상의 호스 및 호스T 사용하였다.

또한, 공급자인 제일가스는 LPG사용시설의 시설기준 및 기술기준에 부적합한 가스사용시설에 LPG를 공급하였다.

이에 대한 대책으로는 부적합한 가스사용시설에는 가스공급을 하지말아야하며 미검검소 근절을 위한 구

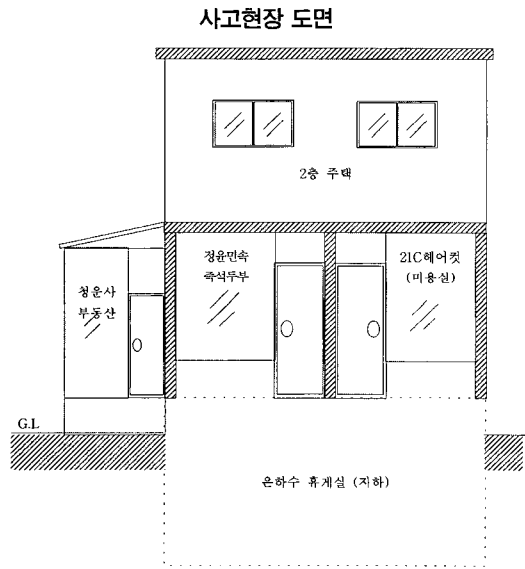
- 지하 1층 : 은하수 휴게실 (호프주점)
- 지상 1층 : 정윤사부동산, 정윤민속죽석두부, 21C 헤어컷(미용실)
- 지상 2층 : 주택
