# 통도사 상로전 영역의 공간구성 변화 고찰

홍재동

# A Review on Changes in Spatial Formation of the Sangrojun Area in Tongdo Temple

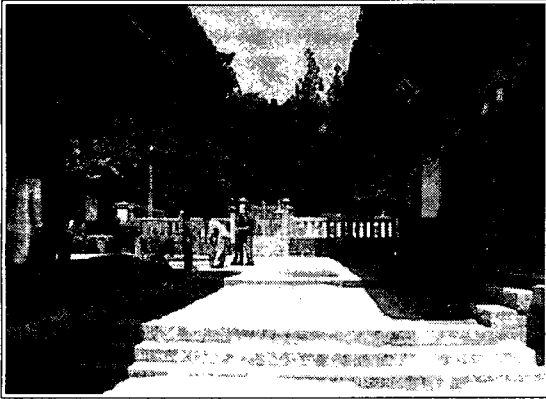
사진 2. 대웅전과 응진전 사이공간

이 응진전이 대웅전에 가까이 창건됨으로써 구룡지(九龍池)쪽 마당으로 작은 틈<sup>15)</sup>이 생겨 진입하는 통로가 되며, 이로 인해 금강계단으로 시각적인 깊이가 생겨나게 된다.(사진 5.)

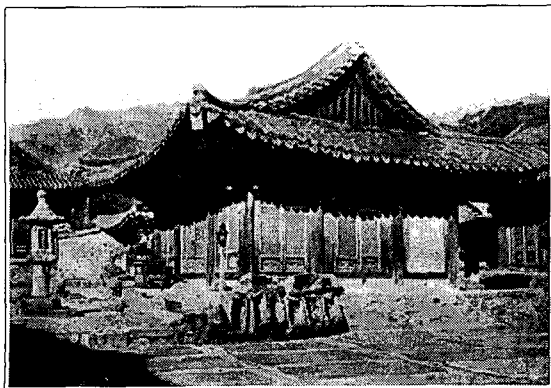
사진 4. 1905년 관음전마당 자료: 조선고적도보

그렇지만 1905년 조선총독부가 발행한 「조선고적도보」에는 관음전(觀音殿) 앞에도 지금과 같은 위치에 단이 있는 것을 보면 조사·기록시 다른 단들은 표기하지 않았음을 알 수 있다.(사진 1.) '關野貞'이 뚜렷이 표기한 부분을 「조선고적도보」에서 살펴보면, 불이문에서 대웅전 동쪽 계단으로 향하는 진로축 선상에 상·하 영역을 3단의 계단

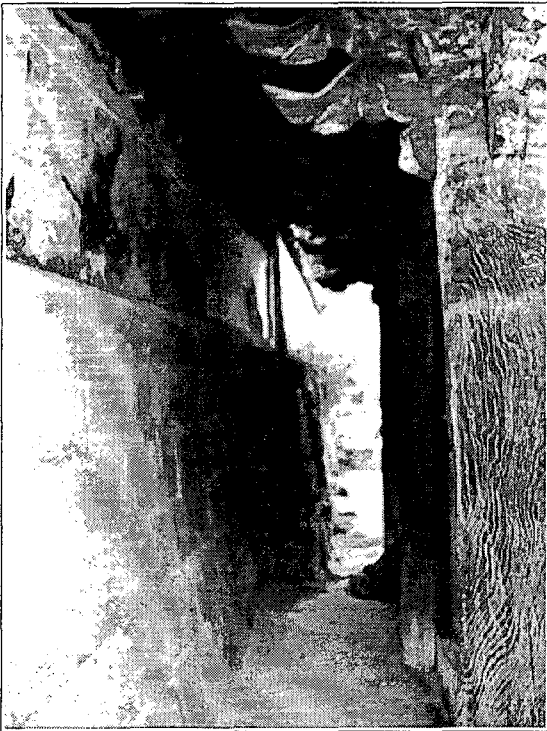
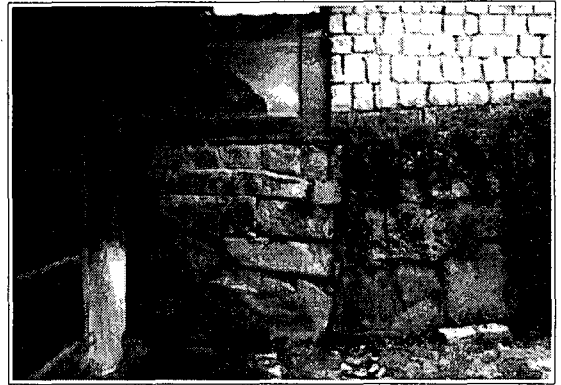
사진 9. 금강계단 동쪽 담과 축대

3) 금강계단과 대웅전 사이공간의 성토  
또 동쪽 담의 아래 석축 중에 산령각(山靈閣)에서 금강계단 쪽으로 돌출된 담의 모서리와 만나는

부분을 살펴보면 남쪽 부분과 축조 방법 및 재료가 사뭇 다르고, 담이 끝나는 끝 부분처럼 쌓여 있어<sup>34)</sup> 대웅전과의 사이공간에 여러 차례 변화가 있었음을 알 수 있다.(사진 8, 9)

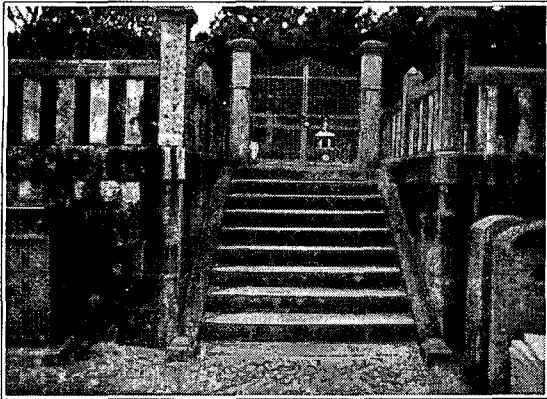
사진 17. 금강계단 남쪽 담 (1911년 변형)

조선 중기의 공간 구성 상태가 후기까지 지속되다가 일제 강점기인 1911년 제9차 중수 시 지금까지 원래의 축대와 담을 헐고 일본식 축대와 난간으로 변경시켜 버렸다. 그 이유는 법회(法會)에 필요한 넓은 공간을 확보하기 위한 것으로, 기단 부분 중 기둥과 아래 인방 등 침수로 인한 목재의 손상을 고려하여 접합부 부분만 남긴 채 성토해 버렸을 것으로 판단된다.(사진 17.)
