실패를 모토로(Ⅳ)

‘춥다’ 라고 느끼는 ‘27℃’ 공조

완성하지 얼마되지 않은 호스피스 병동에 있는 사람으로부터 ‘방이 춥다’ 고 하는 불만의 소리가 나왔다. 조사해보니 센서가 감지하는 방온도와 실제 방온도 사이에 약간의 온도차이가 발생하는 것을 알았다. 다음은 클레임 발생에서 해결까지의 조치를 소개한다.

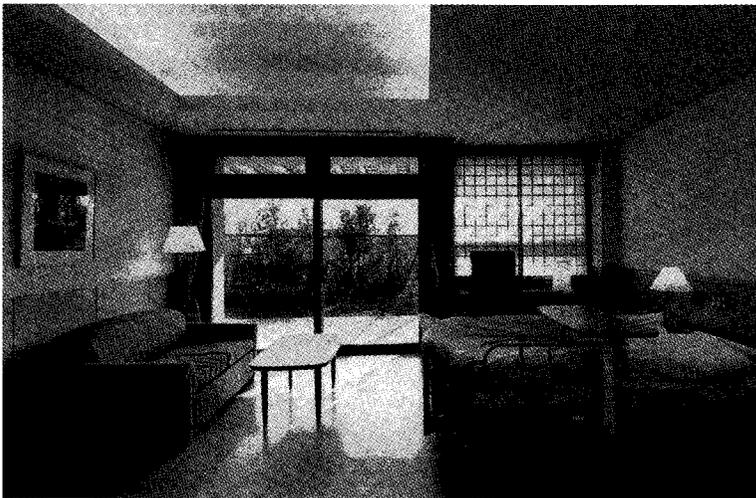
큰 창문이 특징인 병실은 넓이 35㎡, 천정높이 2.7m. 이 방을 이용하는 사람이 춥다고 진정을 제시했다.

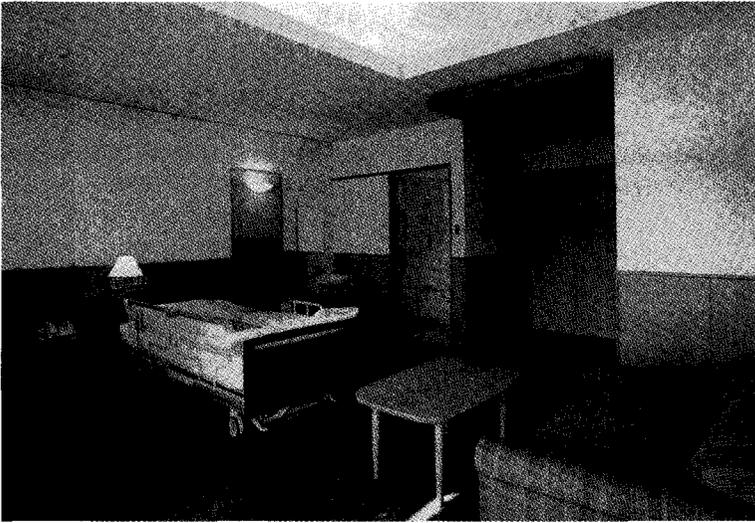
창문쪽에서 본 방의 전경. 유닛트 샤워실의 입구 옆 벽에 공조장치의 센서내장 스위치가 있다.
