프랑스 공동주택의 리모델링 ②

# 공동주택의 중간층을 제거

## - 빛과 바람을 통과시켜 압박감을 경감

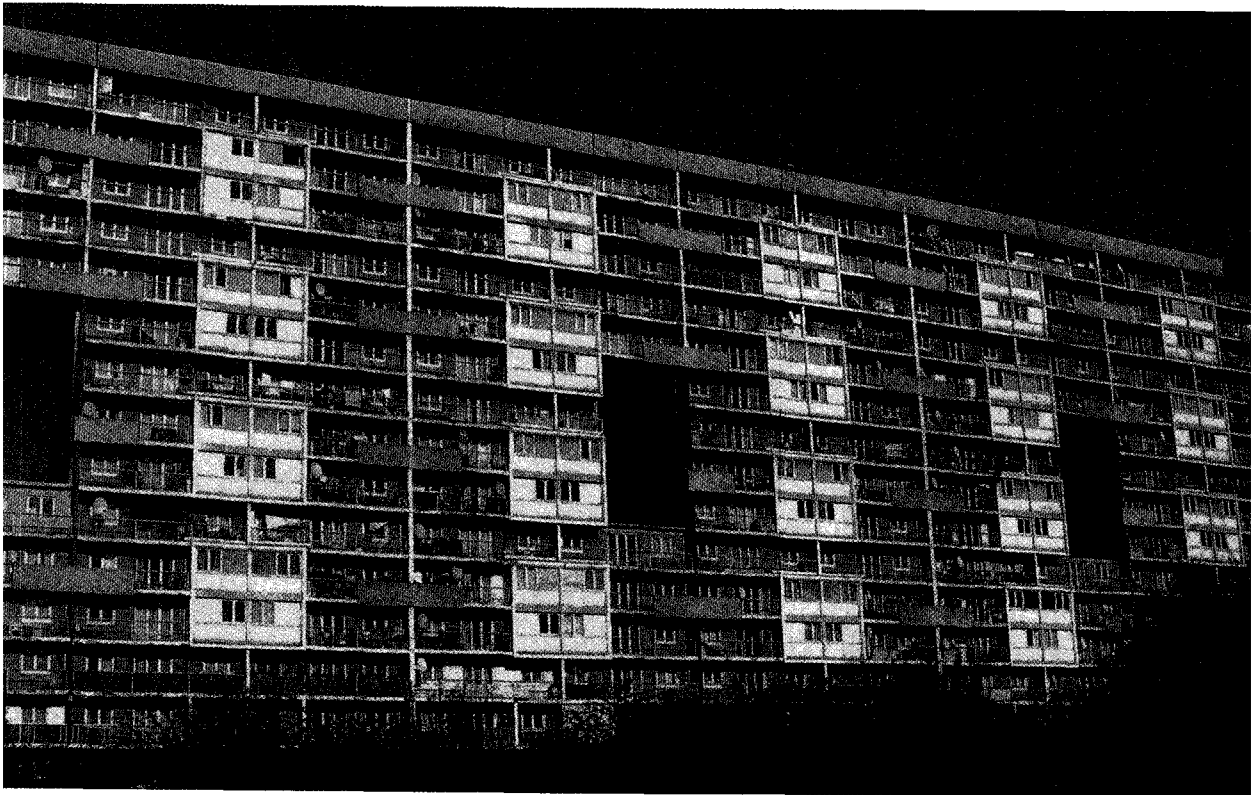
남쪽에서 본 외관. 건물의 동서방향의 길이는 약 180m이다. “장벽”의 일부를 제거하여 압박감을 완화시켰다. 당초에는 다섯군데를 제거하자는 의견도 있었으나 주거용으로 전환시킬 가구수가 맞지 않아서 재고했다.

307가구를 수용하는 이 공동주택은 리모델링 공사를 했다는 것을 한눈에 알 수 있었다. 건물 중간층을 세군데 제거한 것이다. 건물은 16층 건물로 남북방향의 길이는 한 가구분의 폭인 약 10m 정도지만, 동서방향의 길이는 약

180m나 된다. 개·보수전에는 면적상 1ha나 되는 장벽이 우뚝 서 있는 것 같은 인상을 주었다.

기능면에 대해서는 노령화에 맞추어 외장개·보수 등을 실시, 하층부에서 중층부에 걸쳐 증축 및 상하 두 개층을 한 가구로 개·보수를 하기도 하였다. 환경대책으로는 건물내의 일부가구를 4개층을 한꺼번에 제거하였다. 일광을 부지 북측에 전달하여 남북 방향으로 통풍이 잘 되도록 하는

계획으로 주변환경을 배려한 점이 특징이다. 1층에 있는 가구도 일부를 제거, 엔도란스를 넓히거나 새롭게 통로를 확보하기도 하였다. 빛과 바람처럼 사람들의 이동에 있어서도 남북통로가 생김으로써 편리하게 되었다.

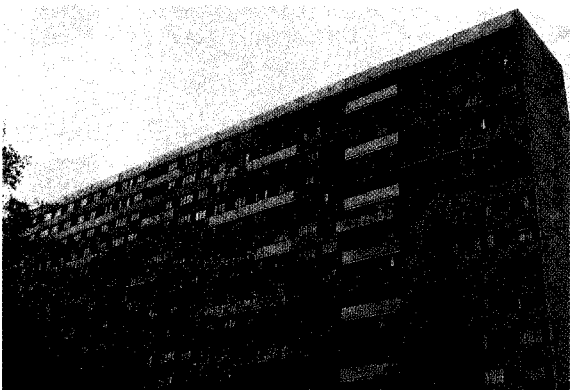
구멍을 뚫은 공동주택 근처에 있는 또 다른 주거동. 개·보수전은 이 건물과 같이 변화감이 전혀 없는 맛잇한 외관이었다.
