# 하자와 보수

최명호 / 건우기계설비(주) 공사부 부장

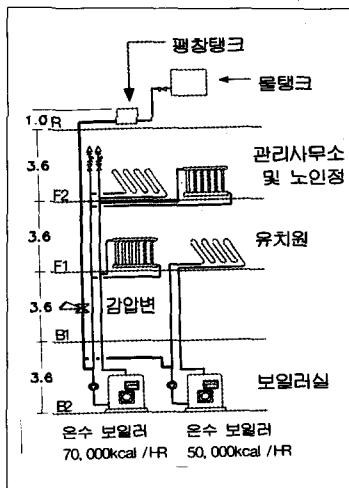
사례1 도면

우리 회사가 연대보증을 섰던 D회사의 부도로 승계한 신내동 00 아파트의 관리소 난방용 온수보일러 ( $70,000\text{kcal}/\text{hr}$ )가 상용압력( $1\text{kg}/\text{cm}^2$ )을 초과하여 운전 중 누수되어 보일러 화실로 물이 차면서 베너 작동이 정지되어 문제가 발생했다.

- ① 관리사무소 건물은 전체 층고가 15m가 넘는다.
- ② 보일러 사용압력( $1\text{kg}/\text{cm}^2$ ), 자연압( $1.4\text{kg}/\text{cm}^2$ )
- ③ 저수위차단밸브 연결부위 접속나사부위에서 누수 보일러 케이싱 속으로 흘러내린 물이 하실로 모여들어 작동불량을 일으켰다.

- ① 자연압을 낮추기 위해 팽창라인에 감압변 설치 ( $0.4 \text{kg/cm}^2$ )
- ② 보일러 가동시 사용압력은 ( $1.4 \text{kg/cm}^2$ )를 유지  
\* 문제 발생시 상태는 가동전 ( $2.5 \text{kg/cm}^2$ ) 가동시 ( $3.0 \text{kg/cm}^2$ )

현장 책임자는 항상 자연압을 확인한 후 보일러 사용압력과의 관계를 확인하고서 감독에게 장비선정을 요구하고 시방서, 도면을 면밀히 검토하여 장비를 청구한다.

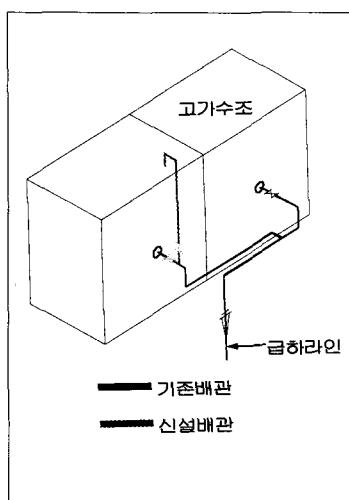
사례2 도면

창5동 00아파트 고가수조 청소 후 최상층 세대의 급수가 나오지 않는 하자가 발생했다.

S.M.C고가수조의 칸막이가 있으나 청소용역업체에서 인건비를 절감하려고 동시에 드레인 시키고 물

청소 후 물을 보충하여 U자로 배관된 부위에 에어가 차서 급수장애를 일으켰다.

기존 최상층용 토출배관측에 구멍을 뚫고 동 CM아답타를 설치한 후 볼밸브를 달아 수동으로 에어처리를 할 수 있도록 배관을 수정하여 문제를 해결하였다.

- ① 자동공기변 또는 수동공기변을 설치하든가 블랭크청소시 1개씩 순차로 청소후 물을 채우면 동일한 하자는 예방할 수 있다.

② 도면에 표시되어 있지 않더라도 배관해야 한다  
(부스타펌프 방식이 아닌 고가수조 방식에서는 꼭 발생할 수 있음).

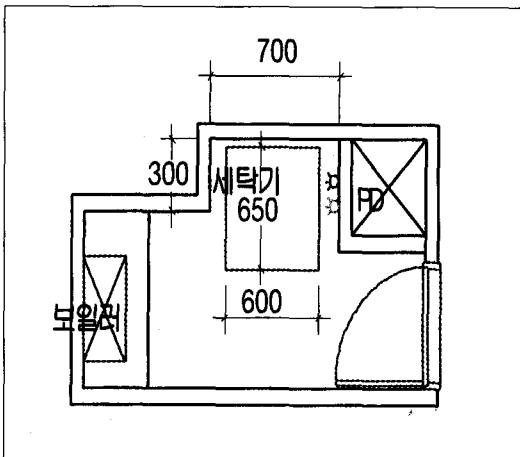
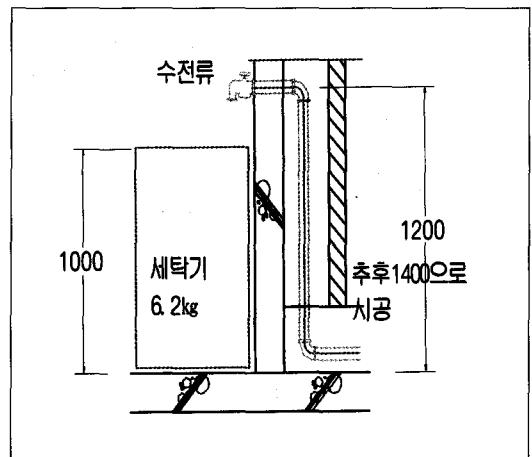
평면도

신내동 00아파트 뒷발코니 다용도실의 수전 높이가 맞지 않아서 세탁기 급수급탕을 연결하지 못하는 사례가 발생했다. 이 건은 세탁기 상부 뚜껑이 수전에 걸려서 설치가 불가능했다.

당초 설계(32평형)시 세탁기 용량을 6.2kg까지 감안하여 설계하였으나 입주자들이 취향에 따라 큰 세

탁기를 설치하였다. 세탁기 용량에 따라 수전 높이(1400mm)를 고려(세탁기 사용시 200mm 높이로 문이 위로 올라감)해야 한다.

기존 배관부위를 해체 후 노출로 2엘보 처리하여 배관(낫풀 연결)하였다.

현장 소장은 모델하우스나 견본주택을 꾸밀 때 가

전제품의 크기와 현장조건을 잘 고려하여 배관해야 한다.

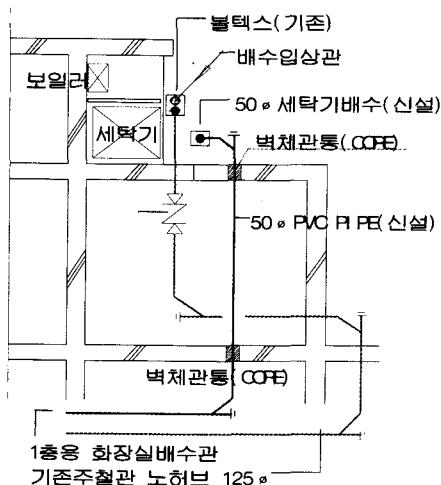
## 사례 4

대구 태전동 00아파트 7, 8동 1층 세탁실에서 세탁기의 배수가 역류하는 현상이 발생했다.

뒷발코니 부분의 배수육가를 일체형 방동트랩(볼텍스)으로 시공하여 발생한 하자이다.

이 시공은 도면대로 시공하였으나 상층부에서 사용 시 저층세대에 직접적으로 거품이 역류되었다.

상기 현장은 S산업이 시공하다 부도로 인하여 인수한 현장으로 125Φ 주철관 배관에 100Φ 체크밸브를 설치하였으나 효과를 보지 못하였다. 따라서 별도로 1층 바닥을 코아작업 후 바닥육가를 매설한 후 PVC 배관을 유도하여 그림과 같이 1층 배수관에 연결하여 설치하였다.

바닥배수의 대형화로 볼텍스 수도가 늘어나는 추세이므로 현장 책임자들은 도면검토시 1층과 상층부 배수를 완전히 분리하여 시공한다.
