# 고속도로상에서의 타이어 안전점검 결과

우리협회에서는 고속도로상에서 타이어 정비 불량으로 인한 교통사고를 사전에 예방하고 타이어의 올바른 사용방법을 홍보하고자 매년 고속도로 휴게소에서 업계와 합동으로 타이어 안전 사용점검과 서비스 행사를 실시하고 있는데 그동안 2회 실시하던 것을 올해부터는 년 8회로 확대하여 실시하고 있다. 올해들어 4월부터 9월까지 6회 실시한 점검 결과를 종합하여 분석한 결과는 다음과 같다.

점검 일자 및 장소	
1차 (71회) :	4. 27 (경부 고속도로 칠곡 휴게소)
2차 (72회) :	5. 25 (호남 고속도로 여산 휴게소)
3차 (73회) :	6. 14~15 (경부 고속도로 추풍령 휴게소)
4차 (74회) :	7. 20 (영동 고속도로 여주 휴게소)
5차 (75회) :	8. 24 (영동 고속도로 소사 휴게소)
6차 (76회) :	9. 21 (중부 고속도로 음성 휴게소)

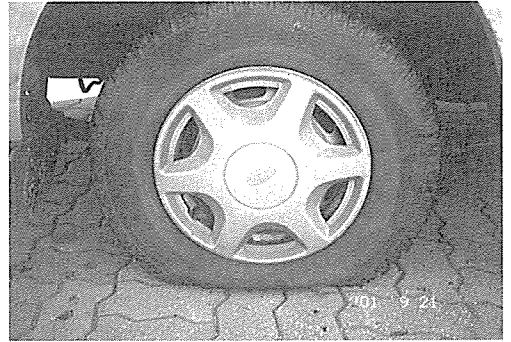
- 승용차 1,027대를 점검하였는데 이중 공기압이 부적합 차량이 263대(부족 226대, 과다 37대)로 25.6% 였으며 전년도 14.4%에 비하여 약 11% 포인트 증가하였다. 이중에는 못이 박힌채로 고속주행하여 공기샘에 의한 타이어사이드월 코드 절단사고 위험성이 있는 차량이 31대 있었으며 실제로 코드 절단사고가 발생한 차량도 있음 <사진 1, 2 참조>

<사진 1> 나사못이 박혀 공기가 완전히 빠진 승합차타이어

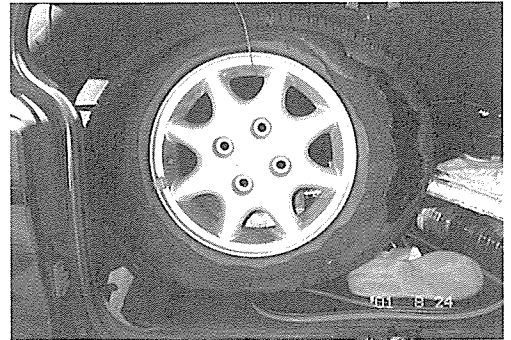
<사진 2> 못이 박혀 공기가 새는 것을 모르고 고속주행하여 사이드월이 절단된 타이어

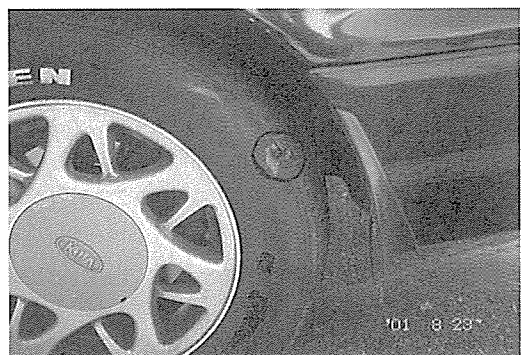
- 못이 박힌 타이어도 트레드(접지면) 이외에도 수리해서 사용해서는 안되나 사이드월이나 솔

<사진 3> 수리해서는 안되는 솔더 부분을 수리한 타이어

더부분을 수리한 타이어를 앞바퀴로 사용하고 있는 차량도 있음(사이드월이나 솔더부분은 타이어가 회전시 굴신운동을 반복하는 부분으로 고속주행시 수리한 부분이 파열될 수 있음) <사진 3 참조>

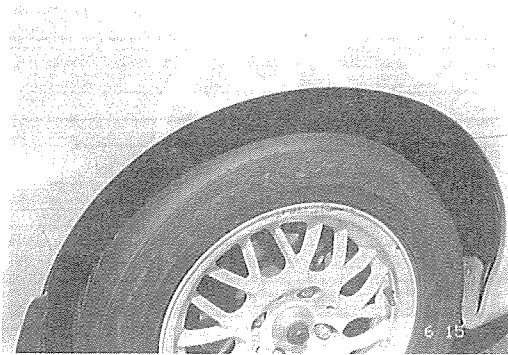
- 승용차 1,027대중 33대(3.2%)가 사용한계(남은 홈깊이 1.6mm이하) 이하로 과마모된 타이어를 사용하고 있었으며, 휠얼라인먼트를 보정하지 않거나 위치교환을 하지 않아 한쪽 부분만 편마모된 타이어를 사용하고 있는 차량이 26대(2.5%)로 이중에는 스틸코드가 노출된 타이어도 있음.

<사진 4> 편마모가 심하여 스틸코드가 노출된 승용차 타이어

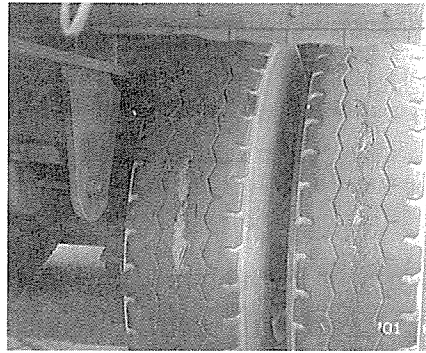
- 점검차량 598대중 23대(3.8%)가 후륜에 과마모된 타이어를 사용하고 있었는데 트레일러에

<사진 5> 트레일러에 사용하고 있는 과마모된 타이어

는 타이어를 여러개 사용하고 있기 때문에 운전자는 별로 신경을 쓰지 않았음 <사진 5 참조>

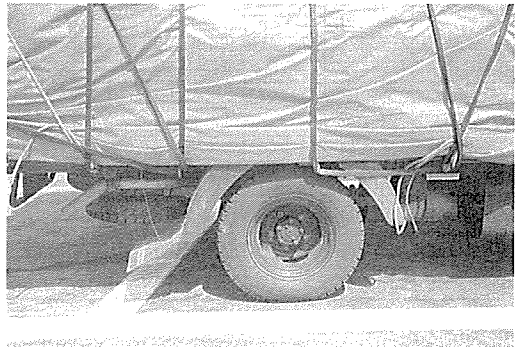
- 일부 트럭에 2배 이상 과적을 한 채 고속주행하여 타이어가 과하중을 받아 발열이 심해 파열사고 위험성이 높았음 <사진 6 참조>

<사진 6> 2배이상 과적을 하여 과하중을 받고 있는 트럭타이어
