## 터널구간에 위치하는 단층대의 특성 파악을 위한 지질조사 및 지구물리탐사 사례

**차성수**  
정회원, SK건설 과장

### 1. 개요

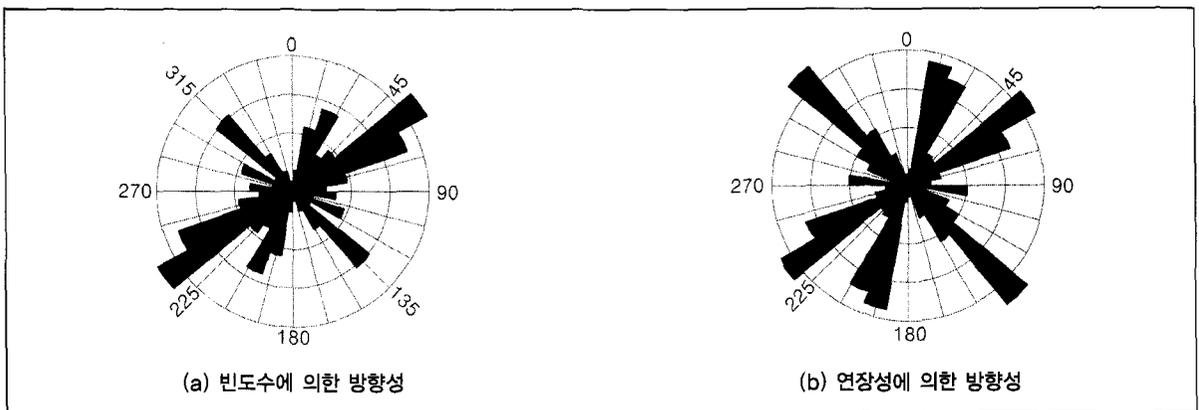
그림 3. 선구조 방향성

선구조분석결과는 주방향이 N45~75E로 나타났고, 주단층인 법기단층이 N10~20E의 주향을 나타내었다(그림 3).

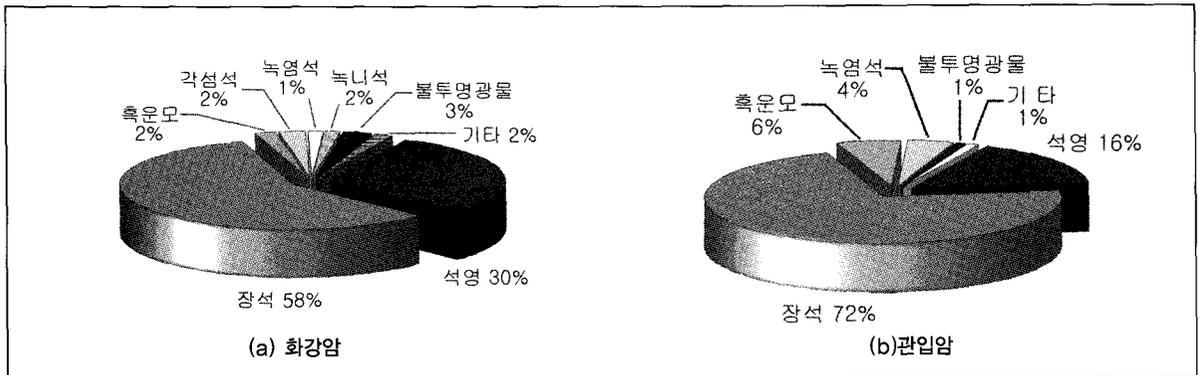
그림 5. Modal 분석도

류 및 이에 포획된 석영섬록암, 화강섬록암으로 구성되어 있으며, 맥암류는 조사지역 전반에 걸쳐 중성암맥으로 구성되어 있다. 광물조성은 화강암류의 경우 각 암종에 따라 석영함량이 16~45%로 나타나며, 관입암의 경우 장석이 주류를 이루며 변성광물(녹염석, 녹니석)을 함유하고 있다 (그림 5).

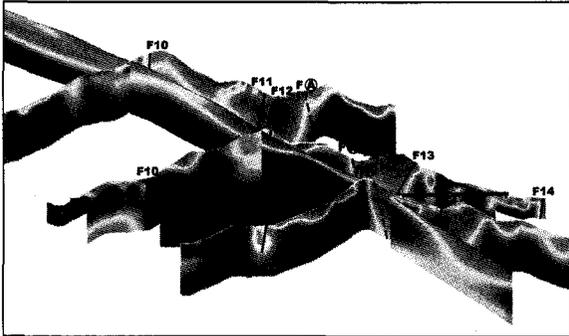
그림 6. 격자형 전기비저항탐사

선구조분석에서 파악된 단층의 방향성과 규모를 파악하기 위하여 전기비저항탐사를 실시하였다. 일반적으로 터널노선을 따라 1축선을 실시할 경우, 단층의 방향을 알기 어렵고, 2차원 탐사의 한계로 인하여 인접한 지질구조 등의 간섭영향에 대한 판단이 어려우므로 격자형 탐사를 실시하여 단층대의 방향성 등을 정확히 파악하고자 하였다. 단층선은 격자탐사 노선에 모두 나타났으며, 이로 인한 방향성 및 규모의 추정이 가능하였다.

법기단층부근의 탐사축선은 터널노선의 종단을 따라 중앙에 1축선, 중앙축선에 200m이격하여 2축선을 실시하고 횡단으로 1축선을 실시하였다.

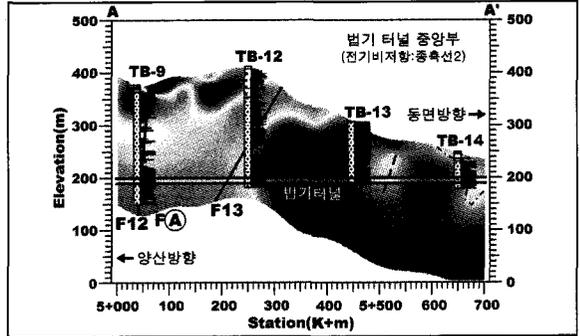
그림 7. 법기단층 주변 전기비저항탐사 결과

탐사결과 선구조분석에서 추정된 법기단층의 위치에서 모두 광범위한 저비저항대를 나타내며, 방향도 선구조와 일치한다. 법기단층의 구간에서는 1,500Ω m이하의 저비저항대가 전반적으로 폭넓게 분포한다. 이러한 넓은 영역의 저비저항대는 종단축선과 고각을 이루는 2개의 단층대와 저각을 이루는 1개의 단층대에 의하여 형성된 것으로 추정된다. 그림 7에서 F12로 표현된 것은 양산단층 및 동래단층과 같은 주향을 나타내는 법기단층이며, F13은

EW방향에 가까운 단층파쇄대이다.

탐사결과는 단층파쇄대가 예상되는 구간을 제외하고는 대부분의 구간에서 5000m/sec이상의 속도를 나타내었다. 전기비저항탐사에서 저비저항값을 보인 단층파쇄대 구간(F12, F13, F14)에서 역시 상대적인 저속도분포(4,200m/sec내외)를 보여주었다(그림 7). 국부적인 속도 변화는 모암의 속도에 영향을 받으며, 주변암과 10%이상의 차이를 보이는 지역에 대하여 파쇄대나 풍화대로 평가하였다. 탄성파속도 분포와 함께 암질평가를 위해 터널 계획고에서의 탄성파속도 변화를 산정하였다.

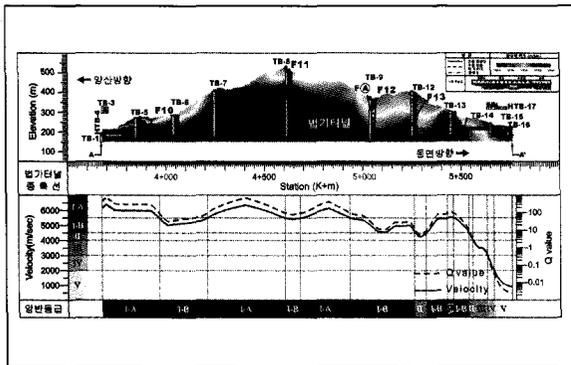
그림 8. 대심도 탄성파탐사 결과 및 터널계획고에서의 탄성파속도 분포곡선

터널 전구간에 걸친 탄성파속도의 분포와 저속도대에 의한 단층파쇄대의 분포를 파악하고 전기비저항탐사 결과와 비교하기 위하여 대심도 탄성파탐사를 실시하였다. 대심도 탄성파탐사는 토모그래피와 굴절법등을 혼합하여 탄성파 속도단면을 형성하는 접근법을 사용하였다.

송신 강도와 수신 감도가 자료의 질을 좌우하므로 지표 송수신외에도 시추공내 송수신을 병행하였으며, 자료의 반복성 및 일관성을 위해 한번의 송신에 대해 96채널의 시추공자료와 40채널의 지표자료를 획득하였다. 발파시 발생할 수 있는 지연시간오차를 제거하기 위하여 탐사용 특수뇌관을 사용하였다.

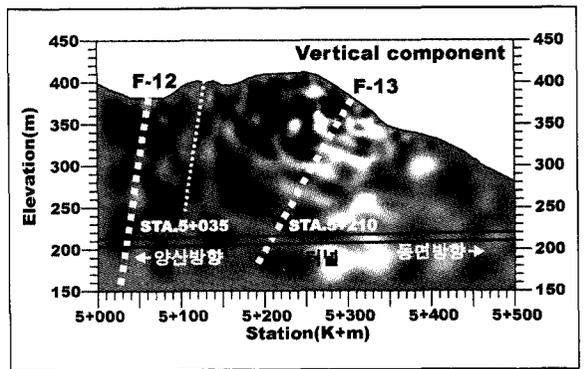
그림 9. VSP탐사 수직성분 결과

수직성분에 대한 탐사결과는 법기단층(F-12)에 의한 반사파가 주종을 이룬다. 반사파는 법기단층과 60m정도

이격된 단층파쇄대에 대해서도 발생하며 경사는 82° 정도로 파악된다. 법기단층 주변에서는 전반적으로 많은 반사파들이 보여지며 이는 법기단층 주변의 다양한 형태의 파쇄대들이 혼재하는 것을 보여준다(그림 9).

다른 종류의 물리탐사나 시추조사에 의해 확인하기 어려운 단층의 정확한 위치와 경사 및 방향성을 파악하기 위해서 VSP탐사를 실시하였다. VSP탐사를 통하여 단층의 경사를 정확히 파악하여 터널과 관통하는 위치를 추정하였다. VSP탐사를 위하여 3성분 지오폰을 각 성분별로 분석하여 정확성을 높였으며, 반사파 수신이 용이하도록 탐사계획을 수립하고 송신에너지를 조절하였다. 자료처리로 역시간 구조보정(Reverse-time Migration)을 수행하였다.

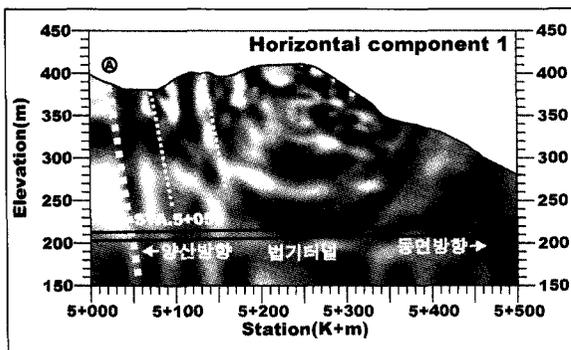
그림 10. VSP탐사 수평성분 결과 (탐사측선에 수직인 성분)

수평성분에 대한 탐사결과는 진동이 탐사측선에 수직인 방향과 탐사측선의 방향으로 나누어진다. 탐사측선에 수직인 성분방향의 결과는 지표지질조사에서는 파악되지 않고 전기비저항탐사에서 나타났던 F②계열의 파쇄대가 반사파의 주종을 이룬다. 파쇄대는 3조 확인되며 경사는 81°이며 F②에서 60m와 110m이격된 지점에서도 반사를 얻을 수 있다. 탐사측선에 수직인 방향에서 F②계열이 잘 파악되는 것은 탐사측선과 30° 정도 엇각을 지니는 것으로 분석된다(그림 10).

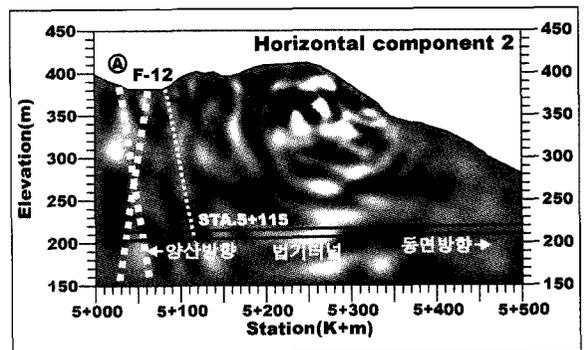
그림 11. VSP탐사 수평성분 결과 (탐사측선에 수직인 성분)

탐사측선 방향성분의 결과는 F12와 F@계열이 모두 확인된다. 탄성파의 진동 방향을 고려하면 본 구간에 존재하는 단층파쇄대의 존재를 가장 잘 확인할 수 있다.(그림 11)

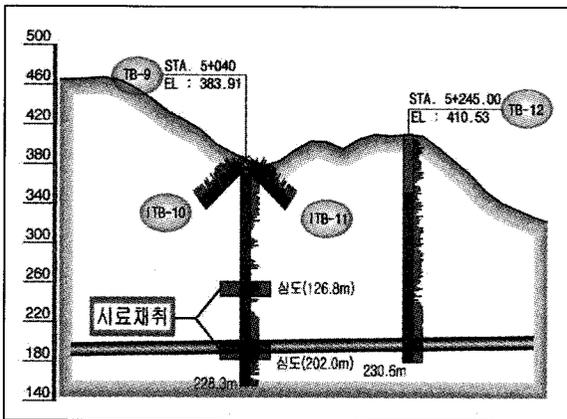
그림 12. 법기단층대 시추위치 및 암석시험시료채취위치

법기단층지역의 수직시추공에서는 GL-64m에서 -154m에 이르는 90m 구간에서 단층파쇄대가 발견되었다. 파쇄는 시추공의 전반에 나타나나 GL-73.8~78.8m, 84.3~84.7, 90.8~101.1m, 109.8~124.7m, 135~136.4m, 144~145m, 152.5~154m구간이 가장 파쇄가 심한 양상으로 나타났다. 법기단층지역의 기반암인 화강암은 염기성 관입암이 혼재하여 분포하며, 단층파쇄대를 제외하고는 치밀하고 견고하다. 관입암은 화강암을 관입한 양상으로 산출되며 암반내에서 잠재균열 및 방해석 세맥들을 함유하여 비교적 연약하다. 수직시추는 법기단층의 직상부에서 수행되었고, 단층의 경사방향과 규모를 파

악하기 위하여 양방향으로 경사시추를 실시하였다(그림 12). 수직시추와 경사시추의 결과에서 단층은 N10E의 주향에 80NW의 경사 방향을 가진 것으로 판단되었으며, 두께는 15m정도로 파악된다.

법기단층에서 실시된 수압시험 결과(그림 12, 시추공번 TB-9), 파쇄대의 투수계수는  $1.98 \times 10^{-5} \text{ cm/sec}$ 로 주변 암반보다 상대적으로 높은 값을 보이며, 단층파쇄대의 상부에서 0.7bar의 피압이 관측되었다. 단층파쇄대의 피압 지하수는 단층파쇄대를 따라 관입한 관입암들에 의하여 지하수방벽이 형성되어 발생한 것으로 추정되며, 피압지하수는 터널굴착시 다량의 지하수 용출을 발생시킬 위험

단층대 주변의 creep 현상에 대한 수치모델링을 하기 위하여 Burger 모델 물성치를 산정하기 위한 시험을 실시하였다. 시료는 TB-9번 시추공에서 법기단층 주변의 연암강도 시료를 선별하여(그림 12) GL-126.84m의 화강암과 GL-202.0m의 관입암에 대하여 실시하였다..

시험시료는 단층변질대(TB-12, GL-110m), 관입암(TB-9, 54.6m), 화강암(TB-9, 169.5m)을 대하여 선정하였다(그림 12참조). 결과분석은 Rod파와 S파를 이용하여 포아송비와 재료감쇠비를 측정하였으며, 재료 감쇠비는 half-power bandwidth를 이용하였다.

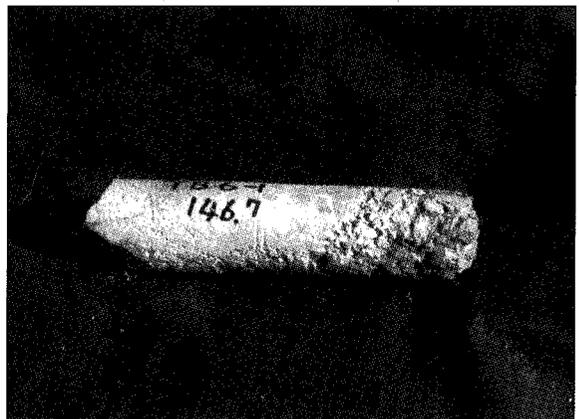
사진 2. 단층점토

법기단층구간 시추공(TB-9)에서 채취한 단층점토의 팽창성을 확인하기 위하여 실시하였다. 시험결과 팽창성 단층점토와 비팽창성 단층점토가 혼재하며 장석류가 다량으로 함유된 단층점토에서는 팽창성 점토인 몬모릴로 나이트가 10.7%를 함유하여 단층점토의 팽창성에 대한 대비가 필요한 것으로 판단된다.

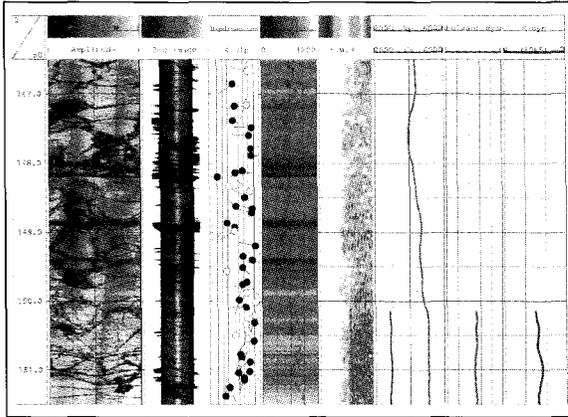
그림 13. 초음파 주사검증 결과

법기단층에 실시에 시추공에서 암반의 주요 불연속면의 분포상태 및 주향, 경사를 파악하고, 음파검층을 통한 현지 암반의 동탄성계수를 분석하며, 초음파에 의한 암반의 상대적 강도를 파악하기 위하여 초음파 주사검층이 실시되었다. 탐사는 TB-9 시추공의 14.2~155.7m구간에서 실시되었고, 탐사결과 총 888개의 불연속면이 관찰되었다. 불연속면의 주방향성은 287/85이며, 분포양상은 산발적이나 NS 내지 NE계열 및 EW계열의 방향성이 우세하다. 경사각은 NS 내지 NE계열의 경우 60~90°의 고경사각이 우세하고, EW계열의 경우 30~60°의 중경사각이 우세하다. GL-64m를 내외 경계로 상부 염기성 암맥 구간은 양호한 경암에 해당하고, 하부 화강암구간은 단층의 영향으로 파쇄가 두드러져있다. GL-154m하부 경암의 탄성파속도는 P파속도가 5,300m/sec, S파속도가 3,000m/sec로 이에 따른 동적포아송비는 0.26, 동적영률은 62.26GPa로 나타났고, 초음파 상대암석강도는 경

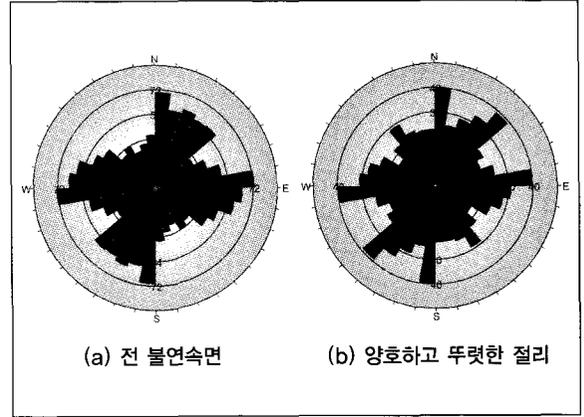
그림 14. 불연속면의 방향성

양호하고 뚜렷한 불연속면의 특성은 법기단층과 유사한 방향인 주향 N5E에서 평균을 보이고 26.8%의 점유율을 지닌 군, 주향 N40E에서 평균을 보이고 35.5%의 점유율을 지닌 군, 주향 N80W에서 평균을 보이고 37.6%의 점유율을 지닌 3개의 군으로 구분된다.
