이중보온관 부식감지선의 응력부식파괴에 관한 연구

A study on Stress Corrosion Cracking of Sensor Wire in Thermally Insulated Underground Pipeline

Abstract The thermally insulated underground pipelines have been used for district heating system. The sensor wire embedded in the insulation was used for monitoring the insulating resistance between the sensor wire and the pipe. The resistance measurement system detects corrosion of steel pipe under insulation. The corrosion and stress corrosion cracking(SCC) characteristics of sensor wire in synthetic ground water were investigated using the electrochemical methods and constant load SCC tests. The polarization tests were used to study the electrochemical behavior of sensor wire. The sensor wire was passivated at temperatures ranging from 25 to 95°C. However, the applied sensing current larger than passive current resulted in breakdown of passive film. The constant load SCC tests were performed to investigate the effects of applied current and load on the fracture behavior. Stress-corrosion cracks initiated at pits that were produced by sensing current. The growth of the pit involves a tunnelling mechanism, which leads to ductile fracture.

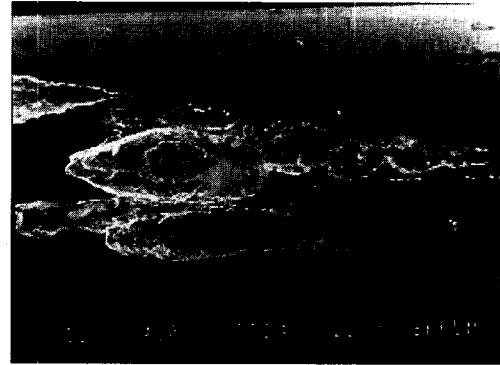
Fig. 8. SEM photograph showing pitting on sensor wire after anodic polarization test in synthetic ground water at 80°C.

을 통하여 시험시편의 표면을 관찰한 결과, 공식이 관찰되었다(Fig. 8).

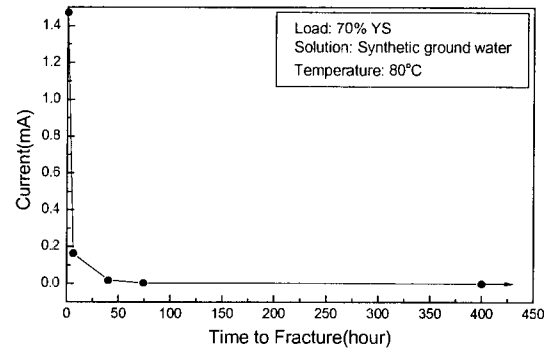
Fig. 9. Applied current vs. time to fracture at an applied of 70% yield stress.

80°C의 침출수 분위기에서 항복강도의 70%의 정하중을 부과하고 인가전류를 변화시키면서 파단시간을 측정하였다. 인가된 전류값은 $1.5 \times 10^{-3}A$, $1.6 \times 10^{-4}A$, $1.8 \times 10^{-5}A$, $4.5 \times 10^{-6}A$ 이다. 그 결과 인가전류량에 비례하여 파단시간이 단축되었다(Fig. 9). 인가전류값이 0일 때는 400시간이 지나도 파단이 일어나지 않았다. 하중의 영향을 알아보기 위하여 항복강도의 30, 50, 70, 90%에 해당하는 하중을 부과하고 동시에 $1.6 \times 10^{-4}A$ 의 전류를 인가하면서 파단시간을 측정하였다(Fig. 10). 하중 증가에 따라 선형적으로 파단시간이 감소하였다. 이로써 감지선 파단의 직접적인 원인은 감지전류에 의한 부식이라는 것을 확인할 수 있다.

- 1) 감지전류가 감지선 파단의 직접적인 원인으로 작용한다. 감지전류가 인가되지 않을 경우, 감지선은 400시간 이상에서도 파단이 발생하지 않았다. 그러나 감지전류가 인가되는 경우, 감지선의 수명이 급격히 감소하였다.
- 2) 감지전류가 부동태피막을 형성하는 전류보다 더 높을 때 국부적인 공식이 발생하여 응력집중의 원인이 된다.
- 3) 공식이 성장하여 부식터널을 형성함에 따라 연성 변형 및 파단이 발생한다.
- 4) 1일 1시간씩 감지시스템을 작동시킬 경우, 연속적으

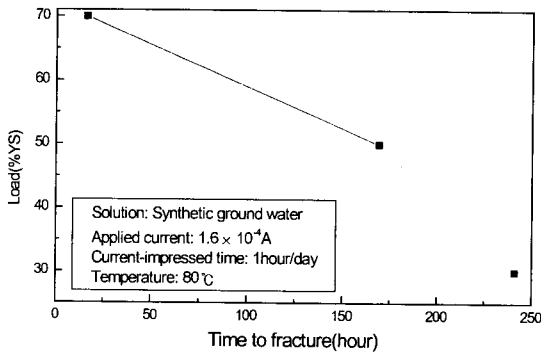
Fig. 11. Load vs. time to fracture at an applied current of $i_{app} = 1.6 \times 10^{-4} A$ for 1 hour/day.

감지전류가 인가된 시간의 영향을 알아보기 위해 1일 1시간씩 $1.6 \times 10^{-4} A$ 의 전류를 인가한 결과, 연속적으로 전류를 인가한 경우보다 파단시간이 상당히 연장되었다 (Fig. 11). 감지전류가 흐르는 1시간 동안에 공식이 발생하여 응력부식균열이 시작된다. 그러나 전류가 인가되지 않으면 분극곡선에서 알 수 있듯이 개회로전위에서 감지선은 재부동태화되는 특성이 있다. 따라서 이 상태에서는 균열성장 이 지연된다.

로 감지시스템을 작동시키는 경우보다 감지선의 수명이 연장될 수 있다.

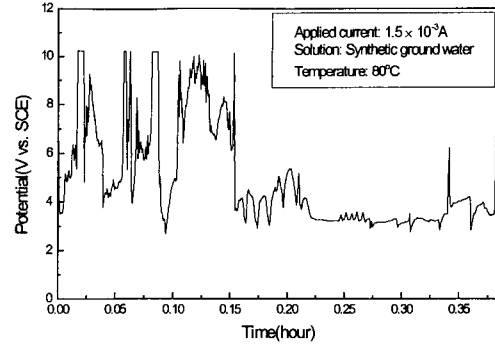
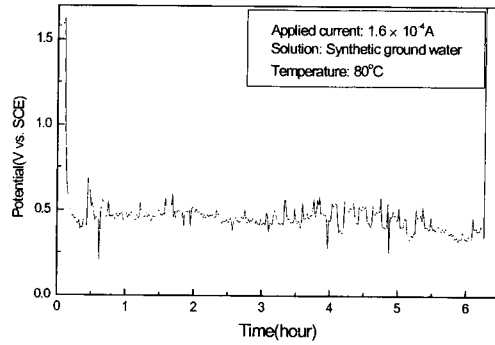
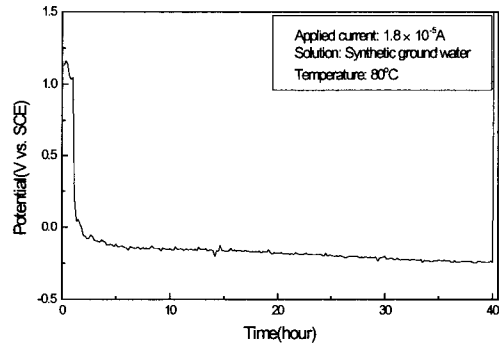
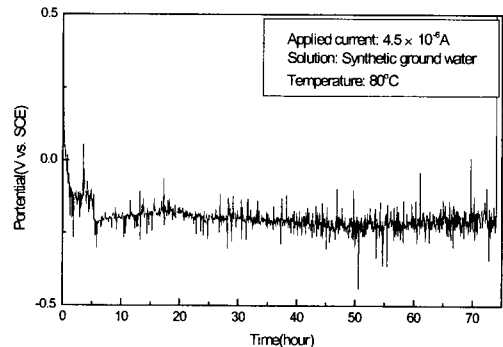
Fig. 12는 각각의 인가전류에서 응력부식시험을 행하였을 때의 전위의 변화를 나타낸다. 인가전류가 증가함에 따라 전위의 변화폭도 증가한다. 여기서 전위의 상승은 부동태 피막의 형성을, 하강은 피막의 파괴를 나타내며, 전위의 요동은 공식의 생성 및 성장에 따른 균열의 전파에 기인한다고 사료된다.^{7,16)} 가장 높은 전류값인 $1.5 \times 10^{-3} A$ 의 경우에는 공식과 균열의 성장에 따라 부동태 피막의 형성이 힘들어, 지속적인 양극용해가 일어난다. 또한 $1.6 \times 10^{-5} A$ 인 경우, 불안정한 부동태 피막의 형성으로 인해 양극용해와 재부동태가 번갈아 일어나며, $1.8 \times 10^{-5} A$ 에서는 안정된 부동태 피막의 형성으로 인해, 안정된 전위값을 보이고, 가장 낮은 전류값인 $4.5 \times 10^{-6} A$ 인 경우에는 부동태 피막 형성에는 부족한 전류값이기 때문에, 양극-음극 반응이 교차적으로 일어난다.¹⁷⁾

Fig. 12. Potential vs. time at various applied current (load = 70% yield strength).

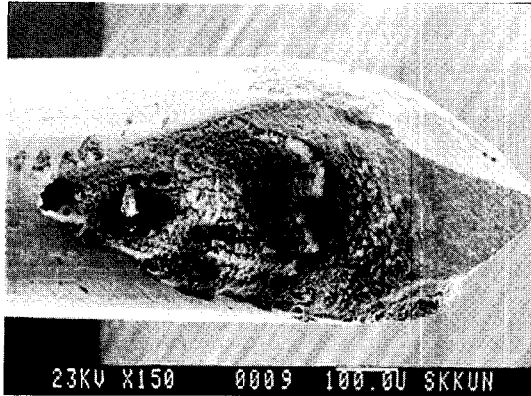
Fig. 19는 일정한 전류를 인가하면서 인가하중의 변화에 따른 감지선 파단면의 SEM 표면 사진이다. 시편 측면에 공식이 관찰되고 있다. 따라서, 파단이 공식에서 시작되고 있음을 알 수 있다. 즉, 터널 메카니즘에 의한 파단 형태를 나타낸다. 인가하중이 증가함에 따라 취성파괴에서 연성파

괴로의 진행이 빠르고 공식에서 부식터널에 의한 불연속적인 균열전파가 진행되었다.^{3, 22)} 인가전류가 공식을 생성, 증식, 성장시키며, 인가하중은 연성변형을 일으키기 때문에 공식들이 찢어짐에 의해 침상의 파단 모습을 보이고 있다. 30% 항복강도에서 부식표면은 균일 부식과 같은 형태를 보이고 있다. 부식에 의해 감소된 단면적에 가해지는 응력이 항복응력을 넘어서게 되고 인장강도에 도달하게 되면 파단이 일어난다.

Fig. 19. SEM photographs of fracture surface with various applied loads($i_{app}=1.6 \times 10^{-4}A$)
