# 태풍 루사(RUSA)로 인한 사면붕괴재해 피해현황

국립방재연구소에서는 2002년 8월 31일에서 9월 1일 사이에 루사로 인하여 발생한 산사태 및 사면붕괴 사고현장을 살펴보고 붕괴양상과 원인에 대한 현장조사를 실시하였으며 이를 정리하면 다음과 같다.

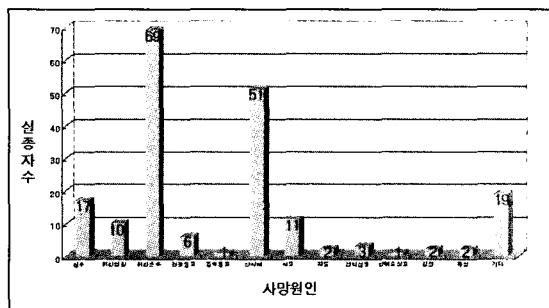
그림 1. 원인별 인명피해 현황(사망)

194명, 실종 46명, 부상 91명, 총 331명으로 집계되었으며, 약 5조 4,698억 원의 재산피해를 발생시켰다. 이 중 인명피해를 사망원인별로 분류하면 그림 1과 같다.

그림 1에서 보는 바와 같이 산사태 및 매몰, 옹벽 붕괴 등과 같은 사면붕괴 관련 피해자는 총 63명으로 나타났다. 루사로 인해 사면붕괴 관련 인명피해가 크게 발생한 원인 중 하나로는 태풍 내습 이전인 8월 4일부터 11일 사이 발생한 집중호우를 들 수 있는데 사면 내에 존재하고 있는 수분이 미처 제거되지 못한 상태에서 연속적으로 진행된 태풍은 산사태 발생빈도를 더욱 증가시켰을 것으로 판단된다.

또한, 산사태 인명피해는 총 51명으로 전체 사면붕괴 관련 사망자 63명 중 81%를 차지하며 가장 많은 인명피해를 보였다. 다음으로 매몰, 옹벽붕괴 순으로 인명피해가 발생한 것을 알 수 있다.

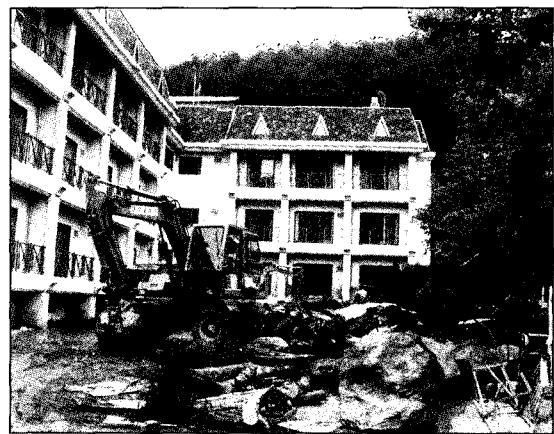
그림 9. 설악동 사고현장

본 현장은 2002년 8월 31일 집중호우로 인해 폭 약 8m, 길이 15m 정도의 사면이 하부로 밀려 내려와 사면 하부에 위치하고 있는 집단숙박시설의 지상층과 지하층을 덮쳐, 총 6명이 토사에 매몰되었으나, 모두 구조되었다. 파괴형태는 집중호우에 의해 물과 토사가 섞여서 흘러 내려오는 토헥류(Debris Flow)로 판단되어지며 건물 뒤편에 설치되어 있던 옹벽이 내려온 토사를 감당하기에는 역부족이었던 것으로 판단된다. 유실 잡목 또한 토사와 함께 하부로 내려와서 건물외벽의 공간에 적체되어 있었다. 한편, 옹벽과 건물 외벽사이의 간격이 협소하여 토사의 힘을 분산시킬 수 있는 여유 공간의 부족으로 산사태 피해가 가중되었던 것으로 보인다. 사고현장은 설악산 관광을 위한 민박밀집지역으로 특정시기에 일시적인 인구집중도가 증가되는 지역이다. 그러므로 사고발생시 대형사고로 이어질 가능성이 높다. 또한 산지 바로 하부에 건물이 건축된 경우가 대부분이어서 집 중호우시 산사태발생으로 토사유출이 예상되며, 이러한 토사들이 밀려와 건물을 붕괴시킬 가능성이 크기 때문에 다른 지역에서보다 산사태로 인한 토사유출 피해를 예방하는데 더욱 주의하여야 한다. 또한, 본 현장처럼 지하층과 지상층이 토사로 매몰되었을

경우 입구가 붕괴되므로, 상층부의 사람들의 탈출이 가능하도록 비상탈출구조물이나, 기구들의 설치도 필요할 것으로 판단된다.
