용접금속에서 발생하는 저온균열의 형상 특성

김희진·강봉용

Morphological Characteristics of Cold Cracking in Weld Metal

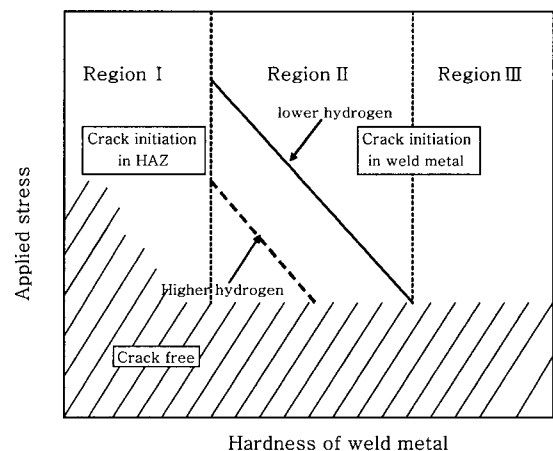
Matsuda 등³⁾은 이러한 경쟁적 관계를 확인하고자 TRC시험(tensile restraint cracking test)을 수행하였다. TRC시험은 y-형 그루브를 가진 시편에 단층 용접을 실시하고 임의의 응력을 부가하여 용접부 균열을 발생시키는 시험방법이다. 그들은 여러가지 시험변수에 따른 시험 결과를 그림 4로써 표현하였는데, 이로부터 용접부에 부가되는 응력이 높아질수록 확산성수소량이 높아질수록 용접금속의 경도가 높아질수록 열영향부 균열이 용접금속부 균열로 천이함을 알 수 있다.

Fig. 4 Crack initiation site controlled by diffusible hydrogen content, applied stress and weld metal hardness

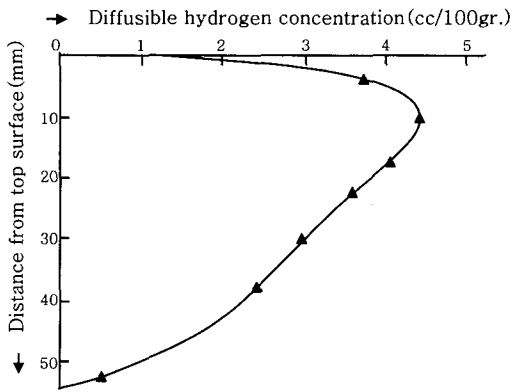
다층용접 용접금속에서 나타나는 수직균열의 특징은 이들이 주로 최종 용접층(final layer) 바로 밑에 밀집되어 존재하는 경향이 있다는 것이다. 이와 같은 경향은 여러 연구자들에 의해 보고되었으며^{8,9)}, 그림 6에서도 명백히 보여주고 있다. 이와 같이 표면 가까이에서 균열이 집중적으로 나타나는 현상에 대해서 Takahashi 등⁸⁾은 그림 8 및 9와 같은 시험 결과를 토대로 이 지점에서 잔류응력과 확산성 수소량이 최대에 이르기 때문이라고 설명하였다. WES 1105의 해설서에는 다층 용접에서 수소농도가 축적되는 상황을 이론적으로 계산하였는데, 용접 층수가 증가할수록 수소농도는 증가함을 보여주었을 뿐만 아니라 4~5층 정도에 이르면 최대치에 수렴하게 되어 더 이상의 증가는 없다고 하였다¹⁰⁾.

Fig. 8 Profile of diffusible hydrogen content of 50mm thick weld in thickness direction⁸⁾

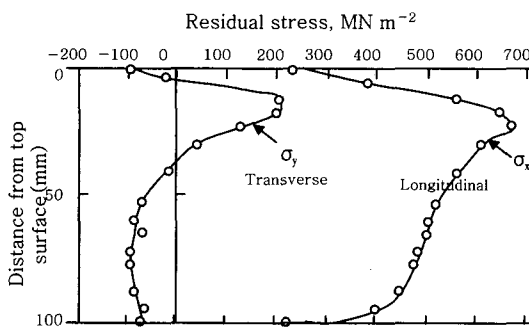
Fig. 9 Residual stress distribution of 100mm thick weld in thickness direction⁸⁾

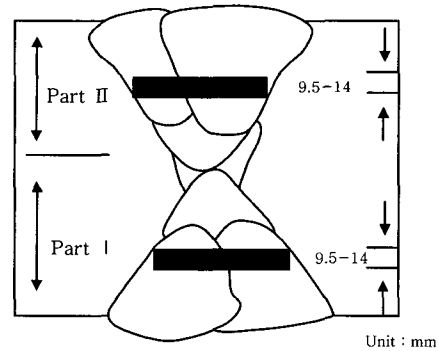
에 서브머지드 아크용접을 실시한 시편에서는 그림 11과 같이 최종 층에서만 균열이 발견되었는데, 그것도 표면으로부터 일정 거리만큼 (9.5~12mm) 떨어진 부위에서만 국부적으로 존재한다고 보고하였다¹²⁾. 이와 같이 이들의 결과는 Takahashi의 결과⁸⁾와 많은 차이를 보여주었지만, 이의 정당성을 입증할 수 있는 이론적 근거는 제시하지 못하였다.

Fig. 11 Location of cold cracks developed in SA weld deposit made in 50mm thick plate¹²⁾
