터널 갱구부 붕괴 사면의 안정성 해석 및 보강공법에 관한 연구
- 수안보 온천 1, 2터널 붕괴 현장을 중심으로

A Study on the Stability Analysis and Countermeasure of Tunnel
Portal Failure Slope

- in Suanbo Hot Springs 1 and 2 Tunnel Failure Site

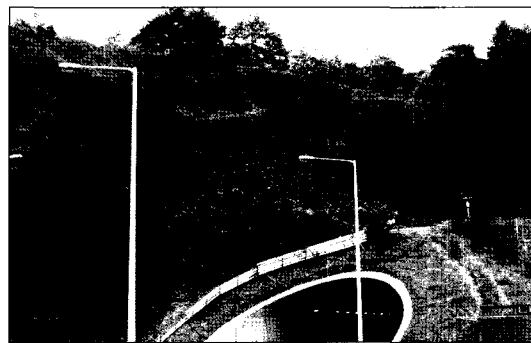
Fig. 1. A panoramic photograph of failure site in S-1 area.

S-1지구의 경우, 현장 규모는 Table 1과 같다. 사면의 방향은 52/350(dip/dip direction, 이하 표기법 동일), 붕괴 규모는 폭 20m, 높이 15m, 깊이

2.0m이며, 붕괴된 암피량은 약 600m³이다. 붕괴된 암피들의 규모는 평균 30cm×30cm×20cm(가로×세로×폭)이다. 특히, 집중호우가 발생한 시간과 사면 조사의 시간적인 차이가 있음에도 불구하고 사면 주변에 설치된 배수로에서 지표수 용출현상이 관찰되었다. 이로 미루어 과도한 지하수 및 지표수 발생이 붕괴에 영향을 미쳤을 것으로 사료된다. S-2지구의 경우, 동일한 집중호우기간에 사면의 붕괴가 발생하였다. 터널 직상부 일부 부분과 하부 일부 부분에서 붕괴가 발생하였으며 인장균열의 발달이 육안으로 인지 되는 등 추가 붕괴 발생의 위험성이 내재되어 있는 사면이다(Fig. 2). 사면 조사 및 대책을 원활히 수행하기 위하여 사면을 총 3개의 영역으로 구분하였으며 각각 2-A, 2-B, 2-C로 명명하였다.

S-1지구에 대한 대책방안으로 사면 경사도 완화공법을 제시한다. 시공 전 사면의 경사도가 평균 1 : 1.0 (45°)인 것을 시공 후 1 : 1.2 (40°)로 절취할 것을 제안한다. 절취 후 한계평형해석에 의한 사면의 안정성에 대한 검토를 실시한 결과

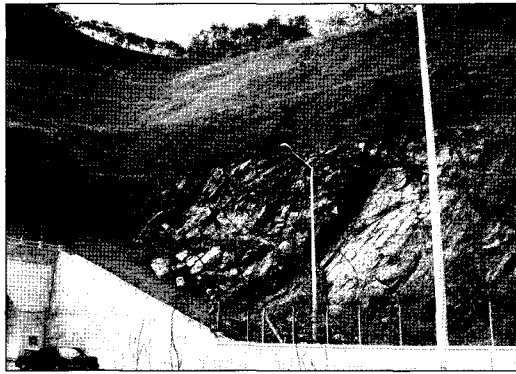
S-2지구의 경우, 기반암이 노출되어 있는 2-A 영역은 사면 내에 발달하는 불연속면을 따라 일부가 붕괴가 발생한 상태이다(Fig. 5). 또한 2-B 영역은 현장 조사시 인장균열이 4매 발달하고 있는 위험한 상태이다. 2-C영역은 소규모 낙석이 발생한 상태이나 붕괴부 하단에 5.0m의 점검로와 도

Fig. 5. Slope failure site of 2-A zone in S-2 area.

랑(ditch)이 형성되어 도로로의 낙석 유입은 일부 막을 수 있는 상황이다. 2-A영역의 경우 사면을 구성하는 기반암반이 노출되어 있으며 변성니질 기원의 점판암으로 구성되어 있다. 암반에 주로 발달하는 불연속면은 변성암 엽리방향인 55/145 (이하 set1), 사면 내의 단층 발달방향 50/070(이하 set2), 그 외에 주로 70/130, 85/095 방향의 절리들이 발달하고 있다.

S-2지구의 경우, 2-A영역은 사면의 방향(52/064)과 옆리면(50/070)의 방향이 평행한 평면 파괴 형태의 암반슬라이딩이 발생하였으며 추가 붕괴 가능성이 높은 것으로 나타났다. 본 영역에 대한 대책으로 사면전면부에 콘크리트 버트리스(concrete buttress counterfort)를 설치하여 사면의 안정을 도모할 것을 제안한다. 버트리스 설치 후 네일링(nailing)공법을 병행하여 시공함으로 토압에 의한 전도를 방지할 것을 제안한다. 2-B영역의 경우, 인장균열이 수매 발달하고 있으며 수직고가 83m에 해당되는 대절토사면으로 절취시 물량 및 공사비의 과다소요가 예상되어 보강공법에 의한 안정성 검토를 시도하였다. 보강공법으로 록앵커를 고려하여 검토하였다. 현장조사결과에서 나타난 인장균열을 고려하여 사면의 안전율은 인장균열이 발달하는 상황에서 건기시와 우기시로 나누어 식 5.1과 5.2에 의하여 안전율을 구하였으며 각각 1.11과 0.97로 나타났으며 각 식에 대입한 입력값은 Table 7과 같다.

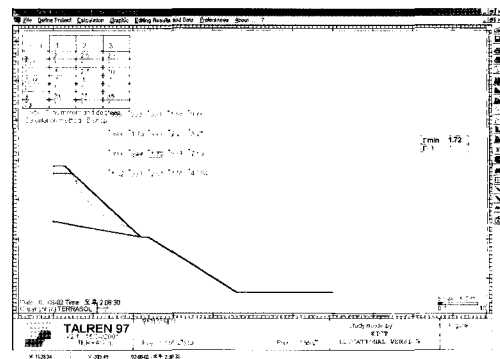
Fig. 15. The stability analysis after reinforcement in S-1 area(dry).

건기시와 우기시로 구분할 경우, 안전율이 1.72, 1.26으로 나타났으며 도로설계기준인 1.5와 1.2에 각각 부합되는 것으로 나타났다. 사면안정화 후 안정해석의 결과를 나타내면 Fig. 15, 16과 같다.
