활주흔과 정지지점으로부터 수학적방법과 최적화방법에 의한 교통사고 재현기법에 관한 연구

Accident Reconstruction Analysis by Mathematical and Optimization Method from Skid Mark and Stopped Position

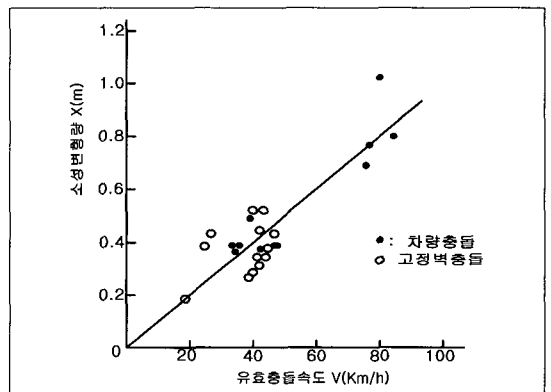
<그림 2> 충돌속도와 소성변형량과의 관계

승용차와 승용차가 정면으로 충돌할 때 충돌속도와 소성변형량과의 관계에 대해서 일본 교통사고공학자인 하야시 히로시는 <그림 2>와 같이 그래프와 실험식으로 나타내어 설명하고 있고 또한, 차량 소성변형량 측정방법을 <그림 3>과 같이 그리고 충돌속도와 소성변형량의 관계를 다음과 같이 설명하고 있다.⁵⁾

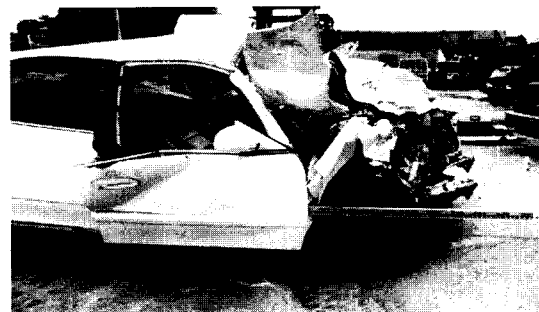
〈그림 6〉 승용차 우측면 손상특징

승용차량 우측면 손상은 〈그림 6〉에서와 같이 우측 앞 웬더부분이 강한 충격력을 받아 0.95m의 앞 오버항(Front Overhang) 차체부분이 앞 바퀴부분까지 압괴되며 손상되었다. 반면, 좌측면 손상은 좌측 앞 웬더부분 및 운전석 문쪽에 충격력이 작용하여 약간의 소성변형이 발생하였을 뿐 비교적 양호한 상태이다.

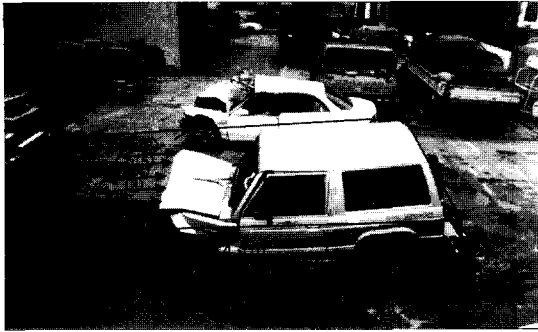
〈그림 8〉 전면손상깊이특징

이는 〈그림 8〉에서와 같이 전면을 6등분하여 측정 한 결과 ①, ② 부분 0.33m, ③부분 0.3m, ④부분 0.15m, ⑤부분 0.33m, ⑥부분 0.34m이다.

$$X_{싼형승용차} = \frac{0.33 + 0.33 + 0.3 + 0.15 + 0.33 + 0.34}{6} = 0.297m이다.$$

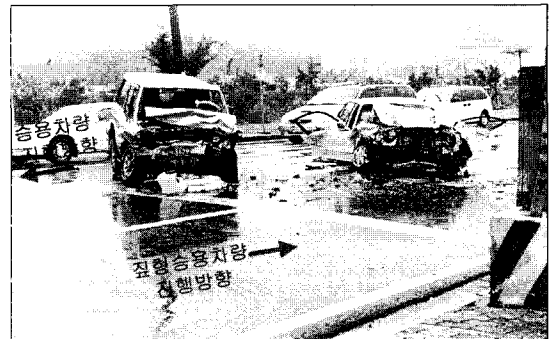
〈그림 10〉 충돌 후 최종정지형태

충돌 후 사고차량의 최종정지형태는 〈그림 10〉에서와

같이 양 차량 모두 짚형승용차량 진행방향 1차로인 횡단보도 중간에 승용차량은 시계반대방향으로 약 40°~50°, 짚형승용차량은 시계방향으로 약 130°~140° 정도 회전한 후 비스듬히 최종정지하였다.

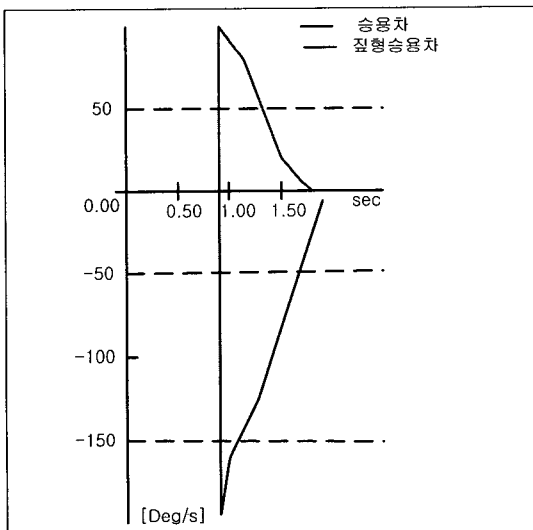
〈그림 19〉 요잉 각속도 변화특징

요잉운동의 최대각속도는 승용차량 약 100Deg/sec, 짚형승용차량 약 200Deg/sec로 분석되었다.
