|| 화재와 콘크리트 ||

국내외 콘크리트 구조물의 화재피해 사례분석

- Evaluation of Concrete Structures Damaged by Fire -

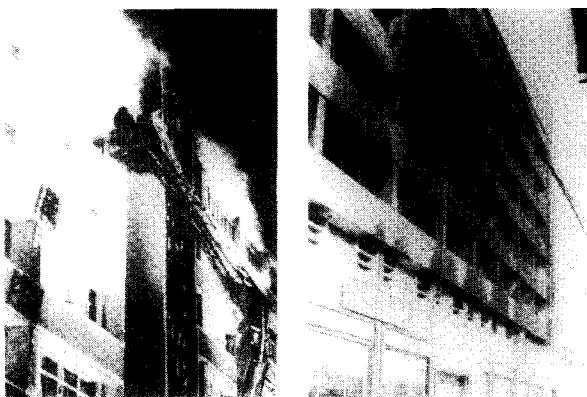
사진 1. 건물 화재 전경

에서 프로판가스 폭발에 의한 첫 번째 화재, 1974년 11월 7층 호텔복도 천장 속의 누전에 의하여 화재가 발생하여 88명의 희생자와 33명의 부상자를 낸 두 번째 화재와 1975년 10월에 세 번째 화재가 있었으며, 그 중 세 번째 화재 규모가 가장 커다. 이 건물은 철근 콘크리트조 지상 7층, 지하 1층의 규모로 발화 지점은 2층 양품부 중앙계단천장에서 전기누전으로 발생했다. 연소시간은 약 5시간 30분이었다. 구조체인 기둥은 일반적으로 바닥에서 50 ~ 120 cm 정도의 위치에서 모서리가 파괴되어 주근이 노출된 곳이 많으며 마감 모르터 바름층이 떨어진 콘크리트면은 풍화된 콘크리트면과 같은 상태였다. 기둥 표면에는 많은 균열이 무질서하게 나타나 있으나 이는 모르터 바름층에 의한 것으로 콘크리트 자체의 균열은 적었다. 보는 기둥과 거의 같은 상태이며 밑면 모서리가 떨어져 주근이 노출된 부분이 많았으나 외관상으로 크게 변형된 곳은 없는 상태였다. 바닥은 마감재료에 따라 다소 차이는 있으나 미세한 균열이 많았다. 특히 변형된 부분은 보이지 않았다.〈사진 1, 사진 2〉

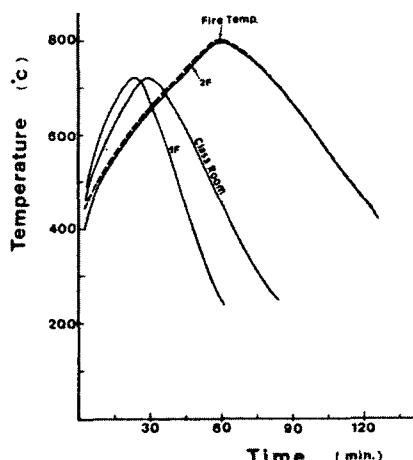
그림 1. 단실(單室)의 화재온도

〈그림 1〉과 같이 구획된 단실내의 온도와 건물의 평균 화재온도는 서로 유사한 경향의 온도곡선을 나타내고 있으나 단실내의 화재온도는 화재발생 후 약 30분 이내에 급속하게 상승되었다. 화재성황기의 최고온도는 800 °C로써 발화 후 60분 정도 경과하여 최고온도에 이르렀다. 이에 따라 기둥표면에서 40 cm 까지는 400 °C, 모서리부분에서 6.0 cm까지는 500 °C 정도로 가열되었다(그림 2). 따라서, 기둥 콘크리트의 강도저하는 화재 이전의 약 50 %로 추정된다. 설계기준강도를 180 kgf/cm²로 가정할 때 화재 후의 강도는 90 kgf/cm²로 추정된다. 보는 표면에서 10 cm 깊이에서는 400 °C 이하, 모서리에서는 약 500 °C로 가열되었다(그림 3). 따라서 콘크리트의 압축강도는 약 50 % ~ 65 % 잔존 압축강도를 가지게되며 기둥보다 압축강도가 낮았다.

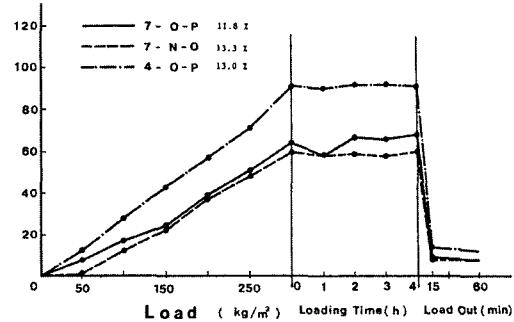
그림 4. 2층보의 처짐 그래프

본 건물에서는 A법과 B법을 병행하여 시험하였다. (그림 4)는 A법에 의해서 구해진 2층 보의 처짐량을 나타낸 것이다. 본 시험 대상인 7개의 보 모두 합격 범위 내에 들었다.

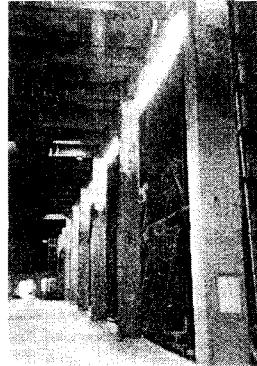
사진 3. 화재건물 내부

준공을 앞둔 철근 콘크리트조 지상 2층 건물, 건축면적 500 m^2 의 규모로 공사 중에 인접한 공장에서 발생한 화재가 구 공장지붕에 적재되어 있는 단열재(발포폴리우레탄)를 연소시켜 약 5시간 후에 진화됐다. 이 때 공사 중인 2층 부분 철근 콘크리트조 기둥, 보, 바닥 등에 화열을 받았고, 특히 출화 장소에 가까운 구조체를 비롯한 옥상슬래브에 개구부가 있는 곳에서는 연통효과를 발휘하여 그 부근의 보와 슬래브를 크게 손상시켰다. 또한, 화열이 구조체의 바닥에서 약 4.0 m 위쪽에 집중하였기 때문에 기둥과 벽체의 피해가 상부만에 그치지 않고 전체적으로 보아 손상부는 한쪽으로 치우쳐 있는 상태였다.(사진 3, 그림 5)

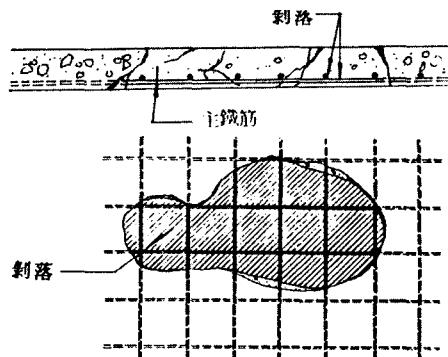
그림 6. 슬래브의 중앙부 파괴(박락)

에 의한 파괴 현상으로 건물전반의 안전성에 직접 관련한 화해 상태이다. 이들의 상태는 비교적 화재 온도가 높고 집중적인 화열에 의한 부재의 국부적 또는 전체적 파괴 주로 기둥의 상부와 하부에서 생긴다. 또 보에 있어서는 주로 중앙부 또는 콘크리트의 이어치기 부분에서 생기고 하단 철근이 들어나서 주근이 완전히 노출, 균열 또는 이에 의한 차이에 의한 화해상태를 말한다.〈그림 6, 그림 7, 그림 9(a)〉
