원공노치를 가진 CFRP의 적층방향에 따른 기계적 특성 평가

The Mechanical Properties Evaluation on Lay-up Orientation Effect of CFRP Laminate Composite with the Hole Notch

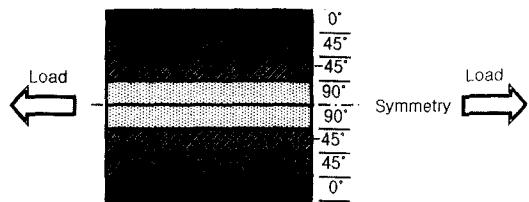
Fig. 1. Lay-up orientation of CFRP laminate composite([0/±45/90]s)

두 가지 이상의 서로 다른 성질의 유용한 재료가 거시적으로 혼합된 복합재료는 각 성분이 원래의 성질을 가지고 있어 미시적으로 보면 비균질한 상태로 존재하며 낮은 비중 때문에 높은 비강도와 비강성의 값을 가질 수 있고 원하는 방향으로 강성과 강도를 조절할 수 있어 재료의 낭비를 막을 수 있다. 또한 탄소섬유는 열팽창계수가 거의 0에 가깝기 때문에, 온도의 변화에 따라 크기가 거의 변화하지 않는 구조물을 제조할 수가 있다. 복합재료는 서로 다른 플레이(ply)와 플레이어가 기지에 의하여 결합되어 대부분 적층판 형태로 많이 사용되며 하중을 받는 복합재료 적층판의 변위나 변형률은 각 층 사이의 상호작용으로 인하여 단일층 복합재료와 다른 변위나 변형률이 나타나게 되고 파괴거동도 단일층의 파손거동보다 훨씬 복잡하다. Fig. 1은 대칭 적층판 복합재료의 경우에 대한 예로서 본 실험에 사용된 [0/±45/90]s의 적층방법을 나타낸다.

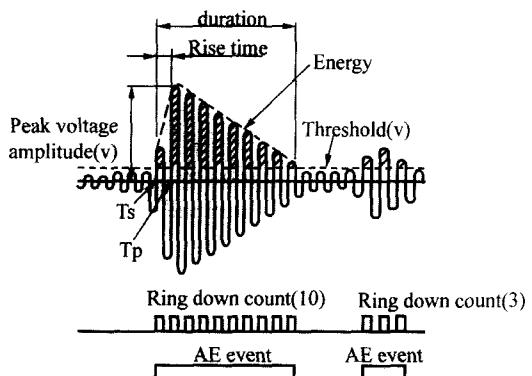
Fig. 2. Parameter of acoustic emission signal analysis

AE특성을 결정하는 AE신호처리 파라미터(Fig. 2 참조)는 AE사상, AE링다운 카운트, 진폭분포, AE에너지, 상승시간, 유지시간 등이 있다. 이러한 AE특성은 주로 진폭분포 또는 사상계수(event count) 등으로써 정량화되어 재료의 거동을 나타낼 수 있다.

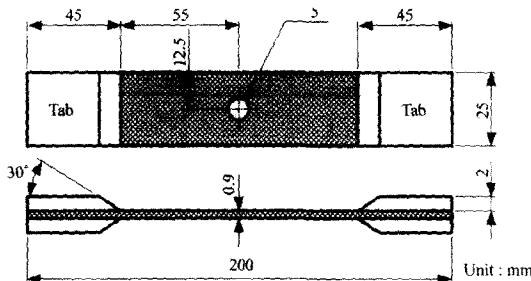
Fig. 3. CFRP specimen configuration

적층하였다. 적층된 적층판은 금형판에 이형재를 바른 후 삽입하여 열성형기에서 성형온도 150°C , 게이지압력 80kg/cm^2 로 하여 성형하였다. 성형된 적층판을 전류응력완화와 변형 및 뒤틀림 방지를 위해 대기 중에 1시간 이상 보존시켜 최종 두께 0.9mm 가 되게 하였다. 적층된 CFRP 복합재료는 ASTM D-3039⁽¹⁰⁾를 참조하여 다이아몬드 휠커터에 의해 $200\text{mm} \times 25\text{mm}$ 로 절단가공 하였다. 절단된 시험편은 원공노치 가공시 적층분리와 같은 손상을 최소화하기 위해 자체적으로 제작한 지그와 지름 5mm 의 원통형 다이아몬드 드릴을 사용하여 정밀 가공하였다. 또한 인장시험시 시험기의 그립으로부터 손상을 방지하기 위하여 시험편 끝단에 에폭시 주지인 아랄다이트(araldite)로 1 : 1의 중량비로 혼합하여 알루미늄 템(두께 : 2.0mm)을 부착하였다. 또한 알루미늄 템을 부착 후 전기로에서 130°C 로 30분간 열처리를 수행하여 템의 접합강도를 강화시켜 시편의 슬립을 방지하였다. Fig. 3은 시편의 크기와 형상을 나타낸다.

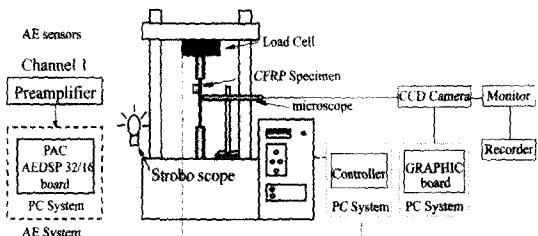
Fig. 4. Schematic diagram of experimental apparatus

AE계측에는 미국 PAC사의 AEDSP 32/16 보드를 장착한 PC시스템을 사용하였다. AE센서는 공진주파수가 150kHz 의 R15센서를 사용하였으며 시험편과 센서사이에 접착매질(글리세린)을 바른 후 천테이프로 압착하였고, 100kHz 에서 300kHz 의 밴드패스 필터를 사용하였다. Threshold는 Fixed로 설정하였고 Threshold값은 40dB 로 하였으며 해석 프로그램인 MISTRAS-2001에 의해 AE신호를 해석 처리되었다. 인장시험시 소형 CCD 카메라에 의해 손상부위를 촬영하였고 인장시험 후 AE특성 정보에 따른 시간과 비디오녹화시간을 비교 분석하여 파손기구의 AE신호 특성을 평가하였다. Fig. 4는 시험장치의 개략도를 나타낸다.

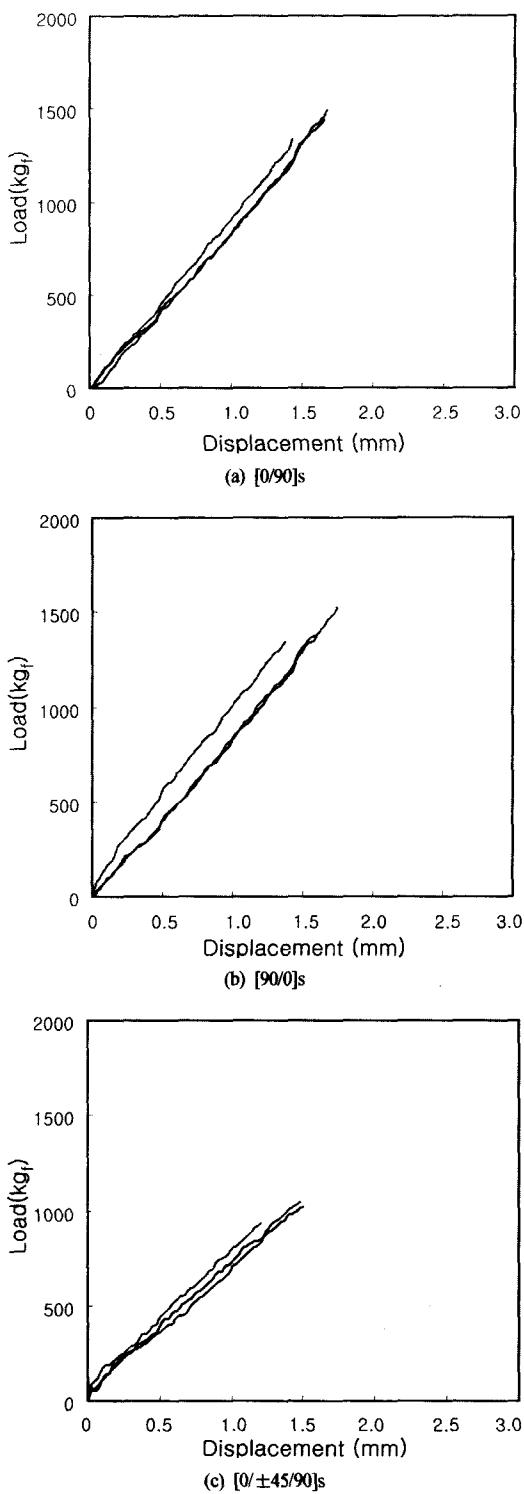
Fig. 5의 (a), (b), (c)는 $[0/90]s$, $[90/0]s$ 그리고 $[0/\pm 45/90]s$ 의 3가지 종류 적층판에 원공노치를 가지는 CFRP 복합재료 시험편의 인장시험에 대한 결과로서 하중-변위 선도를 나타낸다. 3종류의 적층판은 적층방향에 관계없이 하중-변위 선도가 거의 안정적으로 선형적인 관계를 보여주고 있으며 취성재료의 파단특성과 유사하게 극한인장강도에 도달하여 파단되었다. 또한 일반적인 금속재료에 비해 변형율이 적게 나타나므로 취성재료에 가깝다는 것을 알 수 있다. 적층방향에 따른 평균최대파단하중은 Fig. 5(a)의 $[0/90]s$ 와 (b)의 $[90/0]s$ 는 평균최대파단하중이 1376.8kgf 와 1454.3kgf 로 약간 차이가 나타났으나 Fig. 5 (c)의 $[0/\pm 45/90]s$ 경우에는 평균최대파단하중이 1015.3kgf 로 3가지 적층방향 시험편 중 가장 낮은 값을 보이며, 최대 변위는 모두 1.5mm 전후로 나타났다. 또한 $[0/\pm 45/90]s$ 는 Fig. 5(a),(b)의 직교적층재보다 약 $197.1\sim 239.3\text{MPa}$ 의 낮은 인장강도 차이가 나

타나므로 직교적층재가 [0/±45/90]s보다 인장강도가 우수하다고 할 수 있다. 이것은 ±45° 적층방향이 인장강도값을 저하시키는 원인이며 같은 재료라 하여도 적층방향에 따라 강도변화가 있음을 알 수 있었다. Table 1은 인장시험을 통하여 얻어진 최대인장강도, 탄성계수 및 변형률을 나타낸 것으로 이들 각 물성치에서 [0/±45/90]s의 적층구조가 역시 제일 낮은 값을 나타내고 있다.

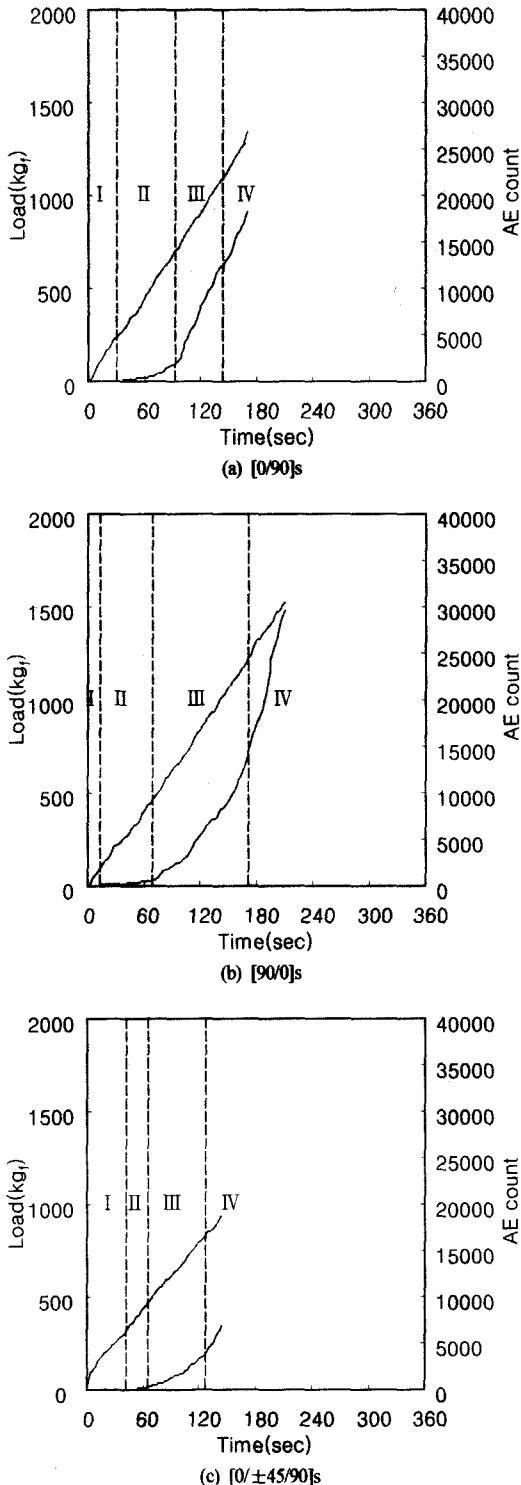
Fig. 6. The relationships of load and AE count for tensile test time

Fig. 6의 (a), (b), (c)는 각각 인장시험과 동일하게 [0/90]s, [90/0]s 그리고 [0/±45/90]s 3가지 종류 적층의 원공노치를 가지는 CFRP 복합재료에 대하여 인장시험시 얻어지는 AE특성으로 3초 동안 발생한 AE count의 누적합계를 나타낸 것이다. 어느 경우에 있어서도 시간에 따른 누적 count수는 (a), (b), (c)에서처럼 각각 I, II, III, IV로 나누어져 초기단계, 부하단계, 과손성장단계, 최종파단단계로 구분할 수 있다. Fig. 6(a)인 [0/90]s 경우는 인장시험을 실시하여 하중이 가해지는 99초까지의 초기부하단계인 II영역은 하중이 752kg에서 누적 AE count가 2600이하의 값을 보여주며, 하중의 증가와 함께 일정한 count의 증가를 가지는 153초의 과손성장단계인 III영역 까지 최대 13800의 count값을 보이며 이때 하중은

1163kgf이다. 최대 누적 count가 18200까지 급상승한 171.3초에서 최대하중 1341kgf를 가지며 최종파단된다. Fig. 6(b)의 [90/0]s는 18초부터 75초까지인 II영역은 833 이하의 누적 count를 보여주며 이후 하중의 증가와 함께 일정한 count의 증가를 가지는 171초까지 13600의 값을 보이며 이후 최대 누적 count가 29600까지 급상승한 210.4초의 1527kgf 최대하중에서 파단된다. Fig. 6(c)는 [0/±45/90]s에서 인장시험을 시작하여 시험편이 완전히 파단되는데 걸리는 총시간이 144.3초로 역시 (a), (b)와 유사한 경향을 나타내며 최대하중이 938kgf이다. 초기의 하중이 가해짐에 따라 대략 39초 이후부터 69초까지의 하중이 489kgf의 II영역에서 333 이하의 아주 낮은 count를 보여주고 있으며 이후 III영역의 845kgf에서 count는 하중이 증가함에 따라 129초에서의 4033까지 일정한 비율로 증가하다가 이후 최대 누적 count가 6867까지 급상승한 후 144.3초에서 파단됨을 알 수 있다. 이것은 적층방향에 따라 섬유파단과 기지총손상의 영향이 다르게 주어지는 것을 보여주며 [90/0]s, [0/90]s, [0/±45/90]s 순으로 count수가 낮아진다. (a)의 적층 구조의 경우 내부의 중심 적층이 하중방향에 수직으로 주어지므로 기지손상과 박리현상으로 이어져 최종섬유파단이 발생되어 표면손상이 형성되며 (b)의 경우는 내부 중심 적층부가 작용 하중방향으로 배향되어 있으므로 초기 섬유소파단의 영향으로 인하여 높은 count가 발생되는 것으로 간주될 수 있다.

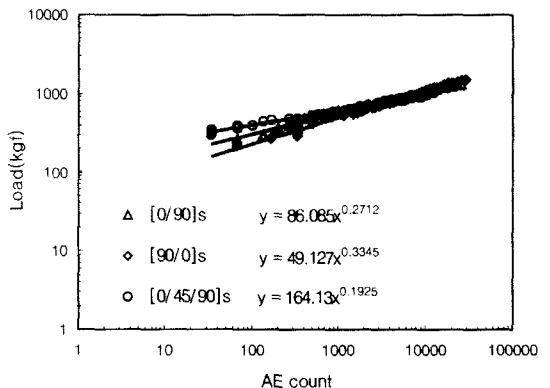
Fig. 7. Load-AE count relationships

Fig. 7에서는 하중과 AE count의 관계로서 log-log 좌표계에서 선형적 관계를 나타낸다. 어느 경우에서도 $P = C \cdot (N_{AE})^m$ 의 누승함수 관계를 가지고 있음을 알 수 있다. 여기서 P는 하중, N_{AE} 는 AE 누적

count를 나타내며 C와 m은 적층방향상수이다. [0/90]s, [90/0]s 및 [0/ \pm 45/90]s에 대하여 C는 각각 86.085, 42.127 및 164.13이고 m은 [0/90]s의 경우가 가장 큰 값인 0.3346으로 기울기가 가장 급하게 나타났으며 다음으로 [0/90]s가 두 번째로 큰 0.2712로 나타났고 마지막으로 [0/ \pm 45/90]s가 가장 낮은 m승 값인 0.1925로 나타났다. 이것은 [90/0]s가 다른 적층방향보다 AE count 값의 범위가 증가하였기 때문이고 그 다음 [0/90]s와 [0/ \pm 45/90]s 순으로 나타났다.
