정확한 임시 보철물을 이용한 심미적 전치 수복

- *Esthetic Anterior Restorations By The Use of
Precise Provisional Restorations* -

이정호/임영준/장문성/이종엽
성균관의대 강북삼성병원 치과

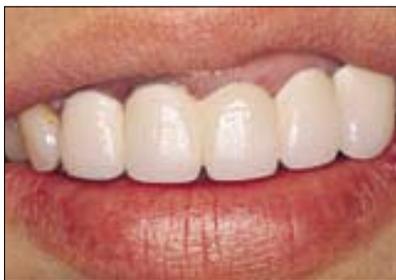
그림 1-1

초진 시 사진. 수년전 전치부의 충치와 crowding 해결을 위해 5개의 자연치를 삭제하여 one piece of PFM crown들이 제작되었다. 치은염의 해결과 자연스런 심미의 회복을 주사로 내원하였다.

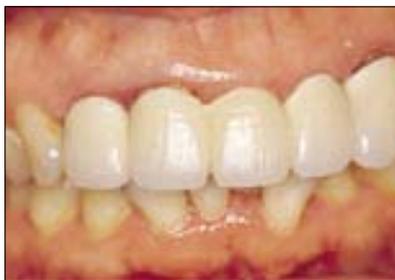
그림 1-2

우측 중절치와 측절치에서 지대치와 보철물 사이에 심한 plaque과 만성적인 치은염을 볼 수 있다. 좌측 견치에서는 심한 악취가 났고 탐침해보니 지대치에 심한 부패가 있음을 알 수 있었다.

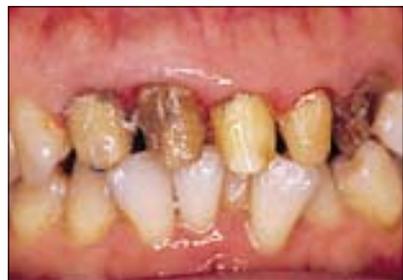
그림 1-3

구 보철물 제거 직후의 지대치와 주변 연조직 상태. 전반적인 지대치의 삭제가 불충분함을 볼 수 있다. 이 결과 지대치간의 공간 부족으로 인한 치은 건강 유지가 불량하였고 치은 연하에 설정되었던 finishing line이 현재는 치은 연상으로 노출된 상태이다.

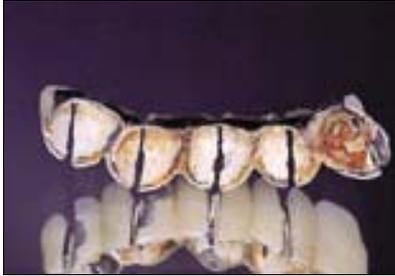
그림 1-4

구 보철물의 철거 사진. 모든 crown의 margin이 정밀하지 못하였고 embrasure의 처리도 불량함을 알 수 있다. 좌측 견치의 경우 cement가 이미 완전히 녹아있는 상태였다.

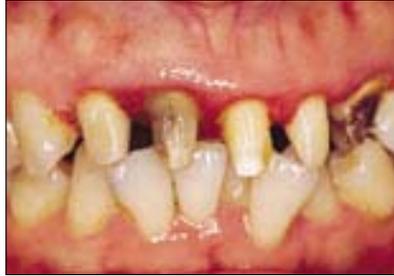
그림 1-5

대략적인 지대치 삭제를 실시한 후의 사진. 지대치 삭제시 마취를 했다면 동시에 scaling이나 root planning등의 간단한 치주처치를 해주는 것이 좋다.

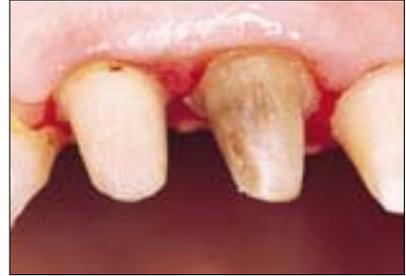
그림 1-6

Margin의 위치는 가능한 치은 연상으로 위치시키고 이미 치은연하로 내려간 경우 그 line상에서 충분한 두께와 정확성을 가지도록 finishing한다.

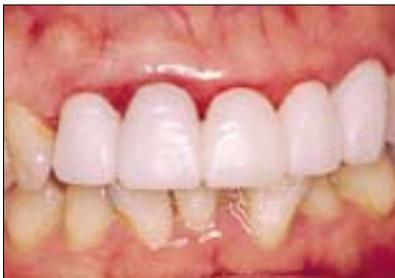
그림 1-7

구 보철물 철거 당일 날 제작된 provisional crown 들. 이 시점에서의 임시 보철물의 margin의 정확도와 polishing이 치료 결과의 성패를 좌우하게 된다.

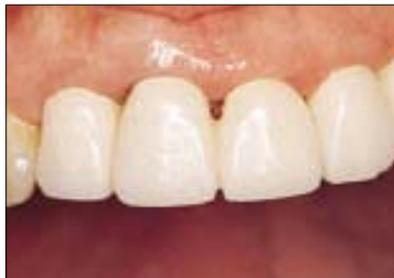
그림 1-8

임시 보철물 장착 1주일 후의 치은상태. 첫 내원당시의 급성 염증 소견은 거의 소실되었으며 swelling이 가라 앉으면서 치간 유두가 노출되어 문제를 나타냈다.

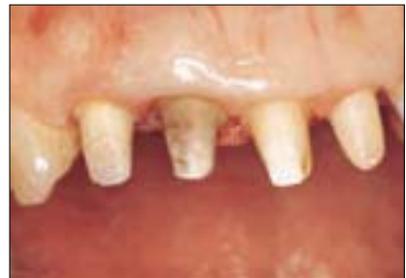
그림 1-9

아직까지 국소적으로 치유가 불완전한 부위가 보이긴 하지만, all ceramic을 통한 투명감 좋은 보철물의 장착될 예정이므로 최종 지대치 형성과 인상 채득을 하기로 했다. 중요한 것은 이 과정에서 더 이상의 치은 손상이 없도록 하는 것이다.

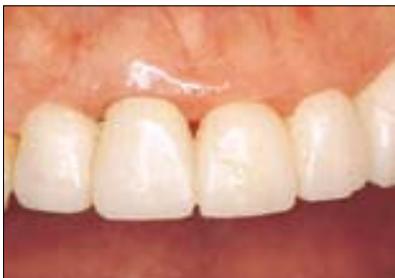
그림 1-10

Provisional crown을 구강 내에서 relining한 사진. 정확한 margin이 필수적이며 좀 더 자연스런 형태를 보이도록 contour를 약간 수정한다.

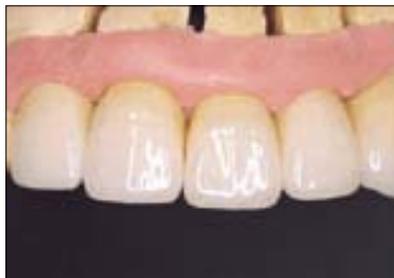
그림 1-11

완성된 최종 보철물. 치경부 margin과 치간부의 심미성 확보를 위해서는 tissue모형이 필수적이므로 이를 숙지하고 있어야 한다.

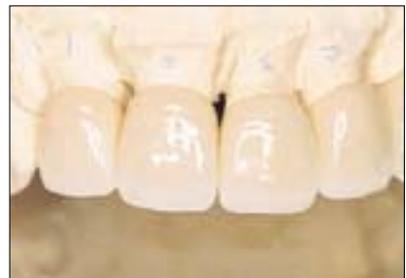
그림 1-12

분리형 die를 이용한 contour 및 contact수정은 구강내에서 오차를 일으킬 수 있으므로 이와 같은 solid cast를 제작해 두었다가 사용해야 한다.

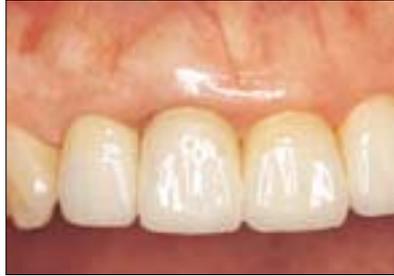
그림 1-13

최종 cementation시의 구강 내 사진. 자연스런 contour 및 long contact의 부여, 적절한 texture의 표현등으로 우수한 심미성을 보이는 보철물이 완성 되었다.

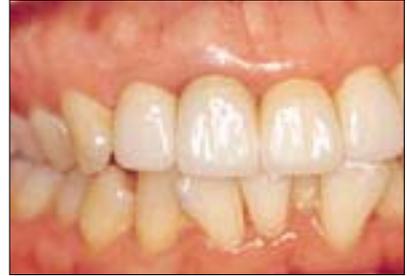
그림 1-14

약간의 irregularity를 부여해줌으로써 더욱 자연스런 심미를 보일 수 있게 했다.

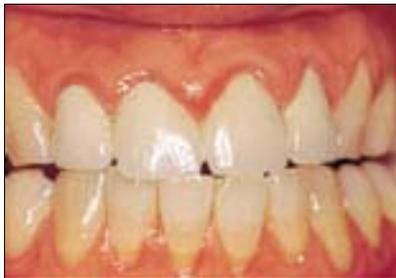
그림 2-1

초진 시 사진. 수년 전 수복되었던 상악 4전치부에서 출혈 및 간헐적인 통증과 불쾌감을 주소로 내원한 환자였다.

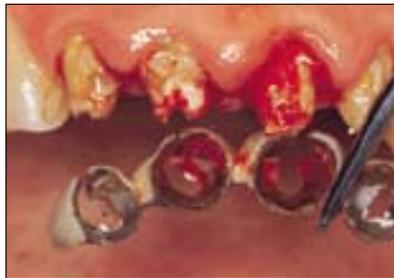
그림 2-2

구 보철물 제거 직후의 치은 및 보철물 내부 상태. plaque와 stain이 심하였고 내부 cement가 이미 녹아버린 곳도 보였다. margin의 적합도 결여로 인한 결과로 여겨진다.

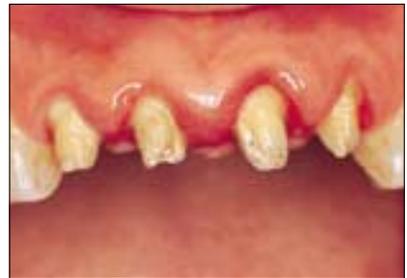
그림 2-3

대략적인 지대치 삭제 후의 상태. 보철물 제거 당일 날 간접법에 의한 임시 보철물 제작까지 1시간여의 시간이 지난 후 active한 염증 소견은 이미 많이 가라앉았다.

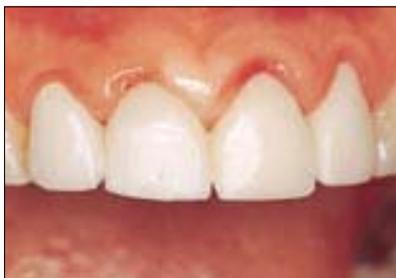
그림 2-4

당일 날 제작된 임시 보철물 사진. 만성 염증 상태의 치은에서 정확한 인상을 채득하기는 매우 힘들다. 일부 overcontour로 인해 치은이 눌린 모양을 보인다.

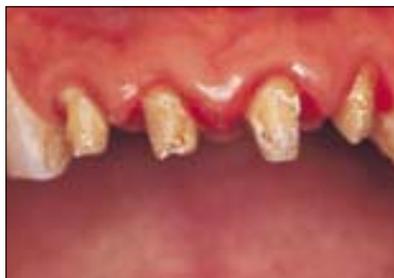
그림 2-5

일주일 후의 지대치와 주변 연조직 사진. 치은 연하의 깊은 finishing으로 인해 지속적인 자극을 받아 치은염이 계속 잔존하고 있다. finishing line은 여전히 잘 보이지 않는다.

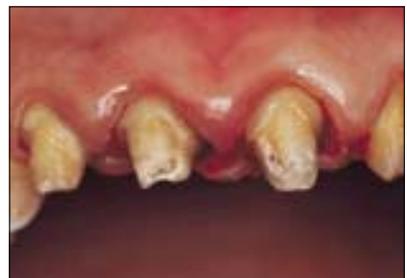
그림 2-6

이렇게 overlap된 치은 조직은 retraction cord로 분리가 어렵다. electrosurgery kit로 치질과 연조직이 분리되도록 절단한 후, 필요하면 margin finishing을 재시도한다.

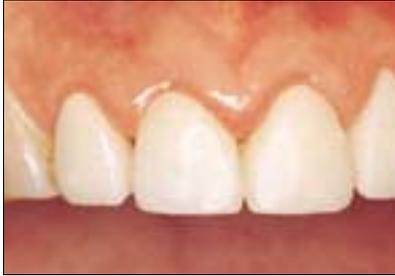
그림 2-7

임시 보철물을 구강내에서 relining하고 재수정한 후 2주후 사진. 특히 emergency profile의 정확한 부여를 통해 치은 조직의 원상 회복을 유도하였다. 치은의 건강도가 상당히 좋아졌음을 알 수 있다.

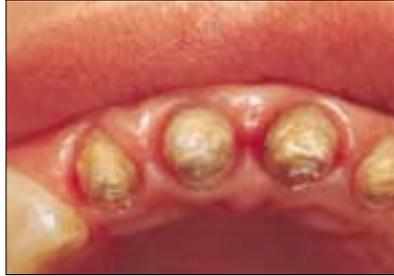
그림 2-8

구 보철물 제거 후 약 1달이 지난 후의 치은 상태. 대부분의 margin이 분리 확인 가능할 정도로 치은 건강이 회복되었다. col area에서의 각화 상피 형성이 보인다.

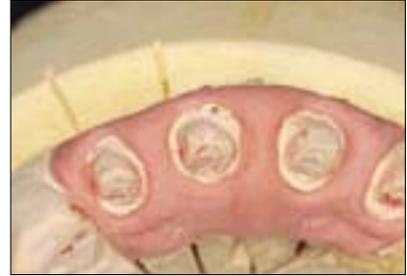
그림 2-9

최종 인상 채득 후 제작된 주모형. margin이나 embrasure 부위의 표현을 위해선 tissue 모형이 필수적이다.

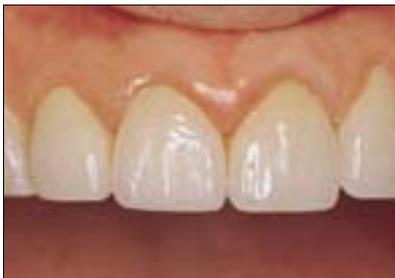
그림 2-10

최종 보철물의 final cementation 사진. resin cement(RelyX ; 3M)을 사용하였고 자극을 최소로 하기 위해 cement의 완전한 제거는 다음으로 미루었다.
