# Gas安全과 都市防災

이 장 우 (한국가스안전공사 사고조사부 과장)

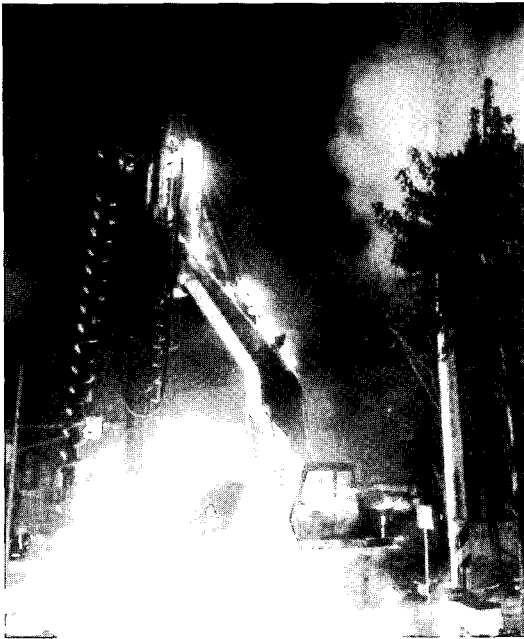
사진 5. 도시가스 배관손상 가스누출 · 화재(춘천)

도시가스 배관의 사고중 춘천과 대구지하철 공사장 사고는 지금도 생생하게 기억이 난다. 건물 신축 현장

에서 땅속에 매설된 가스배관을 정확히 파악하지 않고 지하 터파기 공사를 위한 그라우팅을 작업으로 도로중앙에 천공작업을 하면서 배관이 손상되면서 다량의 가스가 누출되었고 인근 지하철 공사장으로 유입 · 폭발하여 수많은 인명피해와 엄청난 재산피해를 일으킨 사고로서 최근에도 이와 유사한 사고가 지속적으로 발생하고 있어 문제가 끊이지 않고 있다.

지하철 공사, 하천공사, 전력 · 통신공사, 건축물 보수 · 신축공사, 상하수도공사 등의 현장에서 터파기작업이나穿孔작업을 하는 경우 공사자는 공사 착공 전에 반드시 도시가스사업법 제5장2 "가스배관의 보호" 법규에 따라 가스배관매설상황확인 등에 대한 업무협의를 도시가스사업자와 하여야 한다. 그러나 사고의 대부분은 이러한 도시가스배관유무조회 없이 임의 공사를 진행하여 지하에 매설된 가스배관을 손상시켜 화재가 발생하고 인명과 재산피해를 주었다. 사진 6은 지난해 한 건설 현장에서 있었던 도시가스배관 손상 사고로서 다행히 화재는 없었지만 LP가스자동차충전소가 인접된 지역으로서 자칫 대형사고가 발생할 수 있었던 사례였다.
