# 자연형 소하천 정비기법

정 재 욱 (국립방재연구소 연구관, 공학박사)

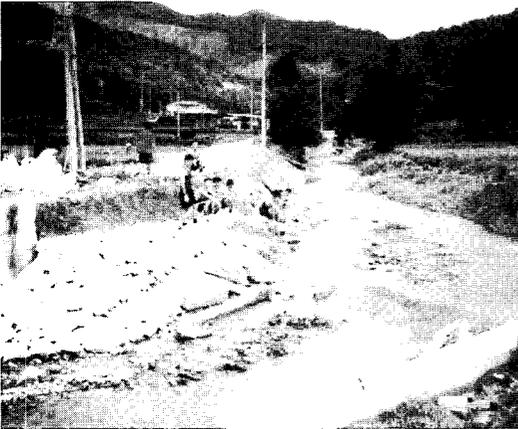
그림 1. '02. 8월 피해(안성시)

소하천은 국지적 산악형 강우와 유로만곡부의 형상이 두드러지기 때문에 만곡 및 유수수충부로 인한 피해가 크게 발생하고 있다. 소하천이 사행을 이루면서 통수능을 초과하는 급한 홍수로 제방이 붕괴된 곳이 많았으며, 사행하천의 수충부에서 제방 붕괴가 발생하거나 또는 하폭이 작은 소하천의 특성 때문에 수충부에서 흐름이 지체되면서 반대쪽 제방을 월류시킨 사례도 나타났다(그림 1, 2).

최근에 발생한 집중호우는 소하천에 많은 양의 피해를 주고 있다. 특히, 2002년 8월 4일~11일의 집중호우로 인한 공공시설의 피해만 보더라도 소하천이 차지하는 비율이 3,377개소, 143,091백만원으로 가장 크게 나타났는데, 집중호우로 불어난 홍

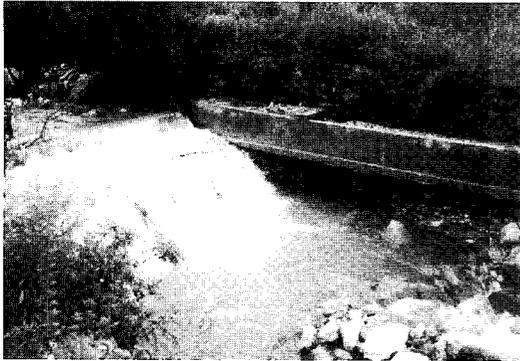
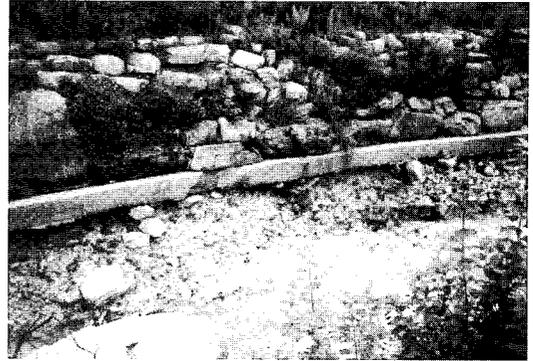
그림3. '02. 8월 피해(평창군)

그림 3은 '02. 8월의 집중호우로 소하천 피해가 비교적 심했던 강원도 지역의 피해모습을 나타낸 것이다. 자연적으로 시공된 하상기초부가 심하게 세굴되어 있는 것을 알 수 있다. 소하천의 하상경사는 대·중규모의 하천에 비해 매우 급하기 때문에 홍수시 빠른 유속 및 소류력이 치수측면에서 대단히 불리하게 작용하여 홍수피해의 원인이 되고 있다.

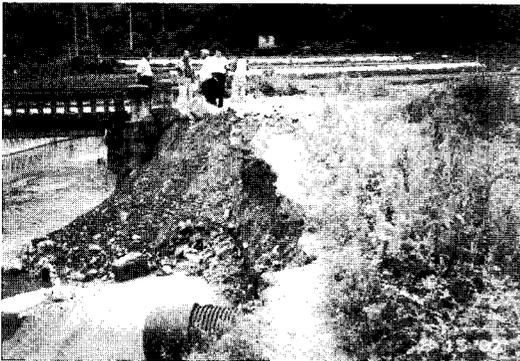
그림4. 교량 접속부 유실('02.8)

을 설치한 예는 홍수류의 특성을 무시한 단순한 조경개념에서 설계된 것으로써, 만곡부는 수층작용을 견딜 수 있는 호안공의 설치, 하천 횡단구조물이 위치한 곳은 흐름특성의 변화를 감안하여 제방 접속부의 보강시설 등이 설치되어야 할 것이다.
