언양읍성 체성(體城)의 단면 형상에 관한 연구

韓 三 建

(蔚山大學校 建築學部 助教授)

Study on the Section type of old city wall in Eunyang Eupsung

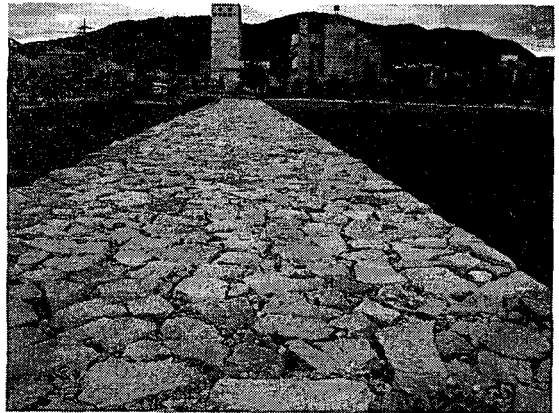
즉, 1997년부터 1999년까지 진행된 언양읍성 정비사업의 결과를 보면, 체성이 일률적으로 6m의 폭을 가진 완전한 내외 협축(夾築) 형태가 된 것이다.(그림1, 3) 정비사업 후 드러난 체성의 문제점은 ①내외 협축인 점 ②기저부와 상단부가 동일한 6m 폭인 점 ③석재만을 사용한 정비라는 점 ④외벽 면석의 석축 수법상의 문제 등이다.

그림 1 정비후의 언양읍성 체성

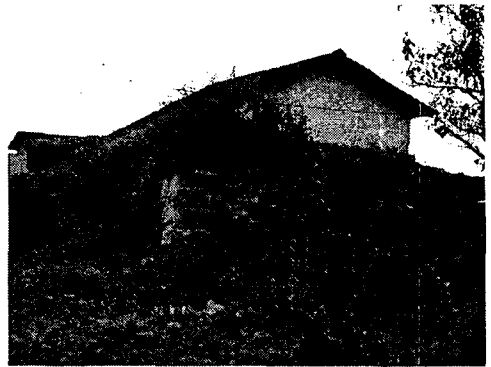
그림 6 읍성 적대 위의 가옥

현상을 살펴보면 계단식으로 개간하여 밭농사를 짓고 있고, 체성 위에 민가(그림 6)가 들어선 경우도 있다. 특히, 농지로 사용되는 경우는 모두 밭이며 체성의 축선에 따라 옆으로 길고 폭이 좁은 것이 특징이다(그림 7, 9). 이처럼 농지로 이용된 것은 오래된 일이며 과거의 사진이나, 지표조사 보고서, 주민들의 증언에 의해서 확인할 수 있다.

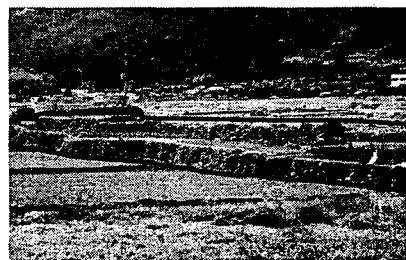
그림 7 북쪽 체성의 내부(검정선이 성벽)
