가스보일러 적정시공, 안전점검, 노후시설 교체로 사고예방 가능

한국가스안전공사 안전점검처 전병일 대리

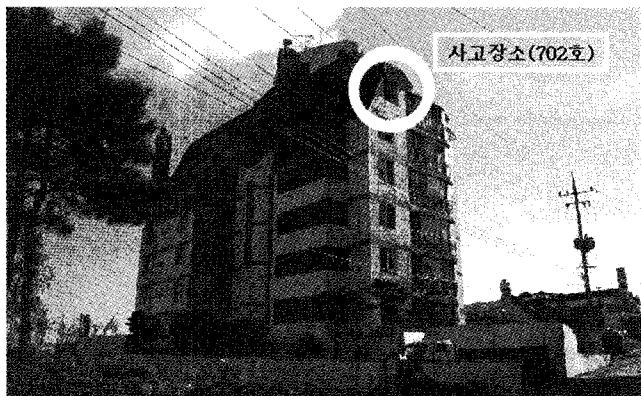
※ 공동배기구 사고사례

〈사고건물 7층 19세대, 99년 11월발생, 1명사망, 7명부상〉

보일러의 배기가스가 공동연도로 배출되는 과정에서 벽돌로 쌓은 벽면을 따라 천정내부 등을 통하여 실내로 유입되어 사망 및 중독된 사고로 추정되는 사고이다.
