# 2001년 고속도로상에서의 타이어 안전 점검 결과

우리협회에서는 고속도로상에서의 타이어 정비 불량으로 인한 교통사고를 사전에 예방하고 타이어의 올바른 사용방법을 홍보하고자 매년 고속도로 휴게소에서 업계와 합동으로 타이어 안전 사용점검과 서비스 행사를 실시하고 있는데 그 동안 년 2회 실시 하던 것을 2001년부터는 년 8회로 확대하여 실시하고 있다. 2001년에 8회 실시한 점검내용을 종합한 결과는 다음과 같다.

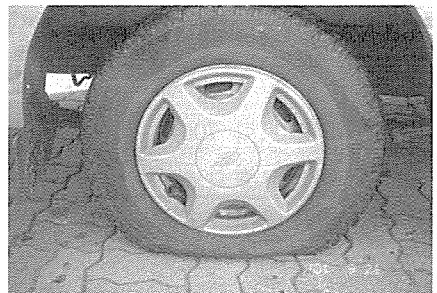
- 점검 승용차 1,472대 중 공기압이 부족한 차량이 396대 (부족 350대, 과다 46대)로 26.9% 였으며, 이 중에는 못이 박힌 것을 모르고 고속주행하여 공기샘에 의한 타이어 사이드월 코드 절단 사고 위험성이 있는 차량이 45대 있었으며 실제로 코드 절단사고가 발생한 차량도 있음. <사진 1, 2 참조>

<사진 1> 나사못이 박혀 공기가 완전히 빠진 승합차 타이어

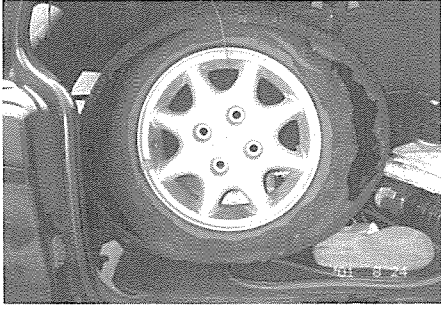
〈사진 2〉 못이 박혀 공기가 새는 것을 모르고 고속주행하여 사이드월이 절단된 타이어

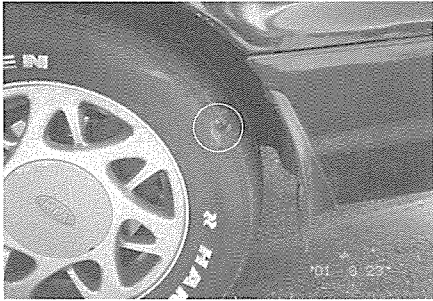
- 못이 박힌 타이어도 트레드(접지면) 이외에는 수리해서 사용해서는 안되나 사이드월이나 솔더 부분을 수리한 타이어를 앞바퀴로 사용하고 있음. (사이드월이나 솔더 부분은 타이어가 회전시 굴신 운동을 반복하는 부분으로 고속주행시 수리한 부분이 파열될 수 있음) 〈사진 3, 4 참조〉

〈사진 3〉 수리해서는 안되는 솔더부분을 수리한 승용차 타이어

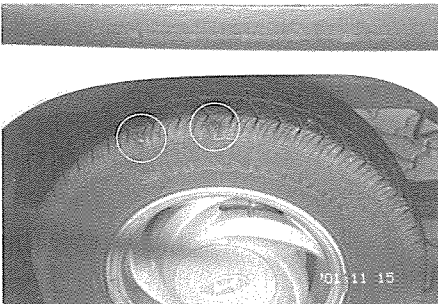
〈사진 4〉 수리해서는 안되는 솔더부분을 두군데나 수리한 승용차 타이어

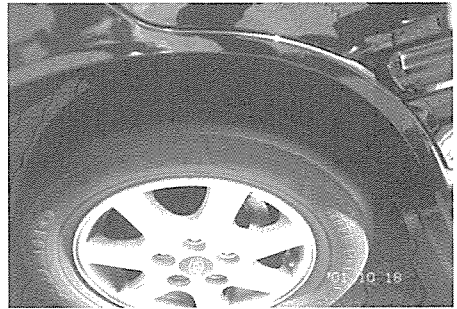
- 승용차 1,472대중 44대 (3.0%)가 사용한 계(남은 홈 깊이 1.6mm이하) 이하로 과마모된 타이어를 사용하고 있었으며, 휠얼라인먼트를 보정하지 않거나 위치 교환을 하지 않아 트레드 한쪽 부분만 편마모된 타이어를 사용하고 있는 차량이 39대(2.7%)였으며 이 중에는 스틸코드가 노출된 타이어도 있음.

〈사진 5〉 편마모가 심하여 스틸코드가 노출된 승용차 타이어

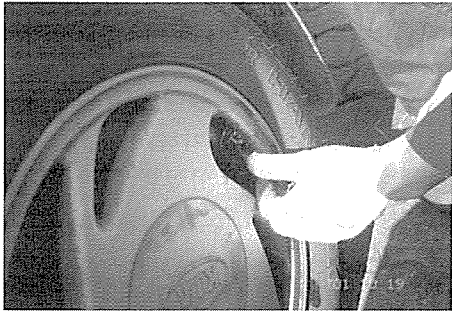
- 타이어 공기압이 많이 저하되어 있는 차량의 타이어를 탈착하여 점검해 보니 밸브가 손상되었거나 밸브코아에 이상이 생겨 공기가 새고 있었음. (주차할 때 연석이나 경계석에 너무 바짝 주차하여 타이어 옆면이 스치면서 밸브가 꺾이는 경우 밸브 손상을 입게 됨) 〈사진 6 참조〉

〈사진 6〉 밸브가 손상되어 공기가 새고 있음(비눗물로 확인, 기포현상 발생)

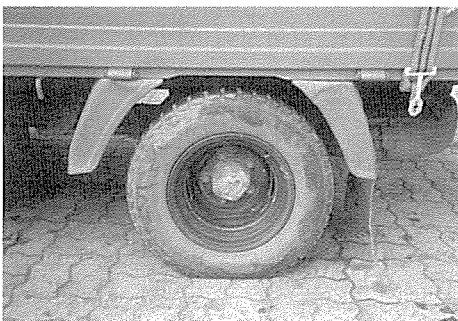
〈사진 7〉 2배 이상 과적을 하여 과하중을 받고 있는 1톤 타이어

- 대부분의 1톤 트럭이 뒷바퀴 복륵의 안쪽타이어의 공기압이 부족한 채 과적하고 고속 주행하고 있어 과하중으로 인한 발열로 바깥쪽 타이어 파열사고 위험성이 많았음. 〈사진 7 참조〉

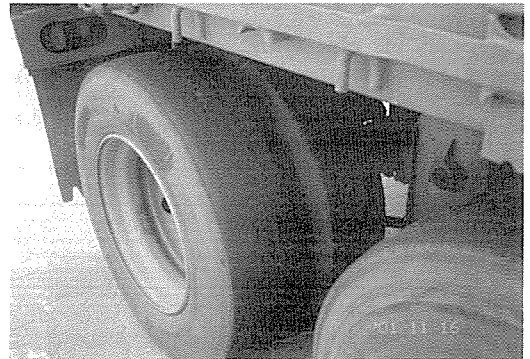
- 트레일러에는 아직도 과마모와 외상이 심한 타이어를 사용하고 있었으며 트레일러에는 타이어를 여러개 사용하고 있어서인지 운전자는 별로 신경을 쓰지 않고 있음. 〈사진 8 참조〉

〈사진 8〉 트레일러에 사용하고 있는 과마모된 타이어
