경량 휠체어 탑승자의 차량 전방충돌시 안전성 평가

A Safety Assessment on Light Weight Wheelchair Occupant in Frontal Crash

요약: 본 연구에서는 경량휠체어 탑승자의 차량 전방충돌시 안전성 평가를 위하여 동적 슬래드 충격실험을 하였다. 실험은 총 6회 시행하였으며 충격속도는 20g/48 +2km/h 였고, Hybrid III 50%ile 성인남자 인체모형을 사용하여 두부손상기준(Head Injury Criteria), 목의 굴진모멘트, 축 인장력, 전단력, 흉부 가속도, 두부, 휠체어, 무릎의 전방 슬림량을 측정하였으며, 미국자동차학회 규격인 SAE J2249에서 제안한 동작기준(Motion Criteria)과 미국 제너럴모터스사의 자체기준(GM-IARV)인 복합상해기준(Combined Injury Criteria)을 이용하여 안전성평가를 하였다. 실험결과는 경량 휠체어 탑승자의 전방 충돌 시 최대 상해치를 100%로 봤을 때 휠체어와 탑승자 거동의 위험도지수 MC는 52%, 탑승자의 상체 위험도지수 CIC는 60.1% 였다

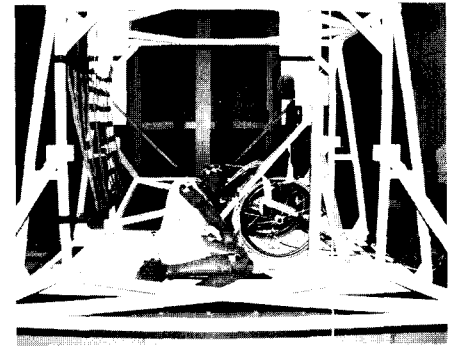
사진 2. 동적 슬레드 실험결과 (2, 3, 4차 실험)

Pic 2. dynamic sled test results(2th, 3rd, 4th test results)

2차 3차 4차 테스트에서는 램벨트를 팔걸이 밑으로 하여 골반부위와 밀착하여 고정하였고 휠체어의 좌석폭은 2차실험용 휠체어가 400mm, 3,4차 실험용 휠체어가 420mm였다. 2~4차 실험결과는 충돌후 램벨트의 좌측 고정부위의 연결 리벳이 파손되어 탑승자가 이탈하는 결과를 나타내었다(사진 2).

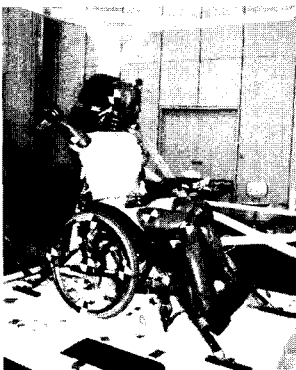
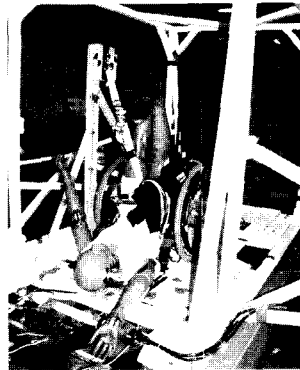
사진 3. 동적 슬레드 실험결과 (5, 6차 실험)

Pic 3. dynamic sled test results(5th, 6th test results)

5차실험에서는 4차실험과 동일한 조건에서 머리지지대를 보완하여 실험하였으며 휠체어와 탑승자의 거동에 이상이 없었

6차 실험에서는 머리지지대를 제외한 4차실험과 동일한 조건에서 실험하였는데 등받이 부분의 재봉선 파단으로 인하여 반동시 탑승자의 거동이 과도한 결과를 나타냈다.(사진 3)

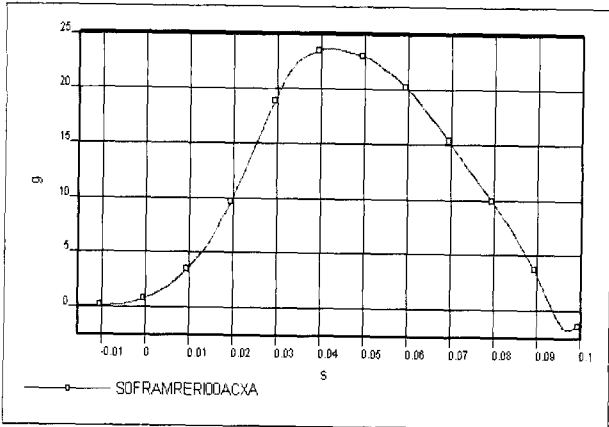
그림 2. 슬레드 테스트 충격 펄스
Fig. 2. Sled Test impact pulse

슬레드 충격 실험은 총 6회 시행하였으며 충격파는 6 Sine 반파로 속도는 48 ± 2 km/h 였고, 가속도는 20g(15msec이상), 15g(40msec이상), 지속시간은 75msec 이상이었다.
