# 일본 철도지하화공사 현장경학을 마치고 - 기존철도 직하부에서의 터널시공 -

김영근<sup>\*</sup>, 박준경<sup>\*\*</sup>

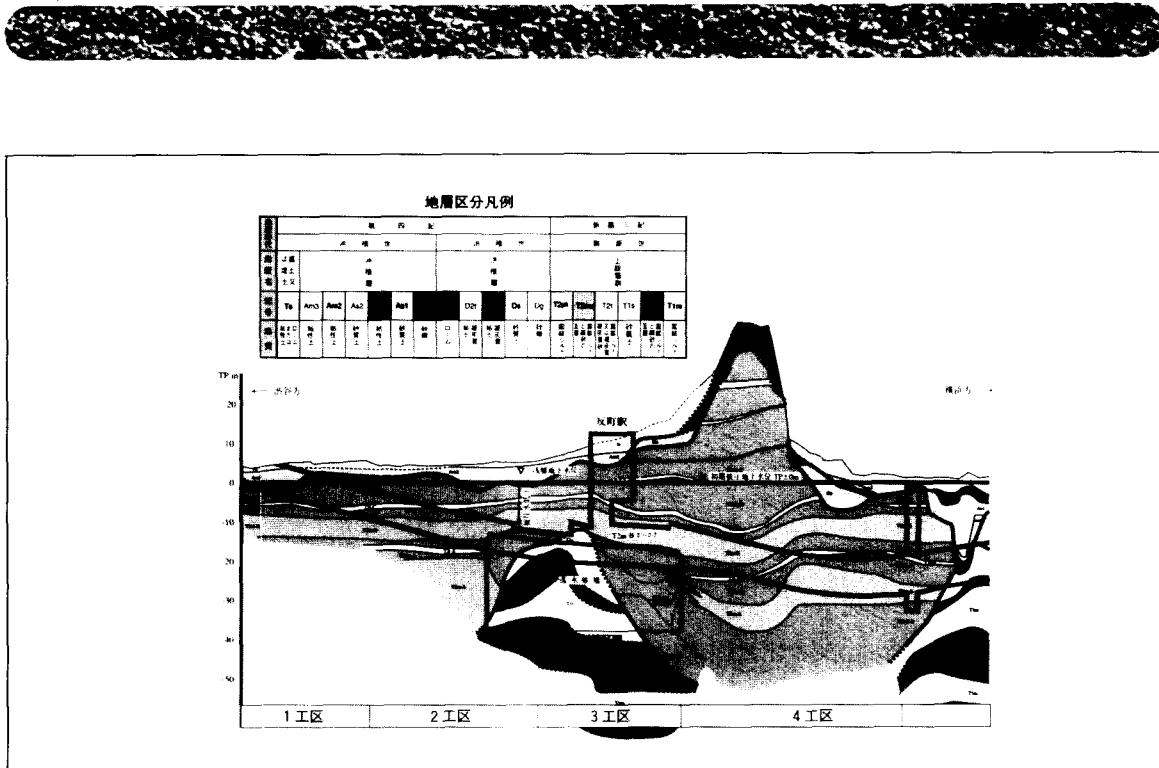
그림 1. 지질종단면도

터널구간의 지질은 그림 1에서 보는 바와 같이 양질의 세사층과 역학적으로 안정한 고결 실트층 및 이의 호층으로 구성되어 있다. 또한 터널 굴착상부는 총후 5~8m의 고결 실트층이 수평방향으로 연속적으로 퇴적하여 터널 상부지반을 형성하고 있다. 사층부는 지하수가 모여있는 대수층이 형성되어 있어, 터널굴착시의 막장 안정이 문제가 될 수 있으므로 적절한 대책공법을 적용해야만 한다.

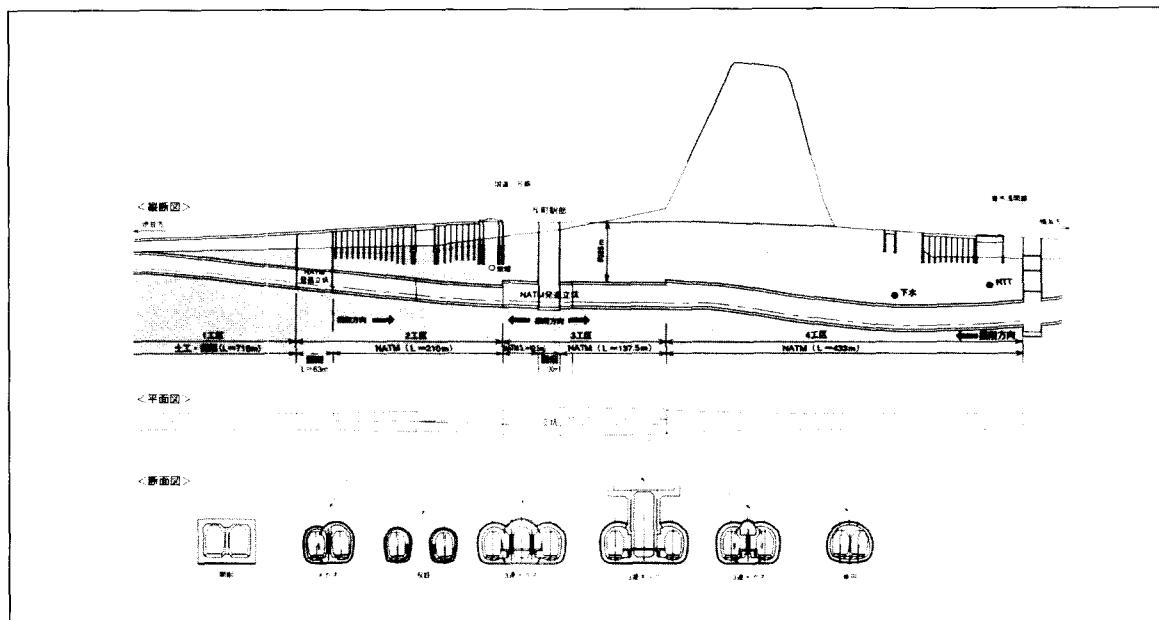
그림 2. 터널 종단면도 및 단면형상

터널단면은 그림 2에서 보는 바와 같이 복선터널

단면, 단선병렬 터널단면, 안경형 터널단면 및 버섯형 터널단면 등 다양한 종류의 단면으로 구성되어 있

다. 설계단계에서부터 상부에 위치한 기존철도에 미치는 영향을 고려하여 한번에 굴착되는 단면을 최소

화하여 지반변형에 단계적으로 대처할 수 있도록 하였는데, 이는 비교적 자유롭게 단면형상을 변화시킬 수 있는 NATM 공법의 특징이기도 하다.

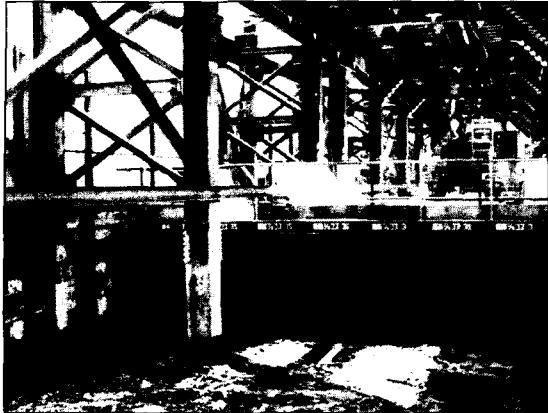
사진 1. 개착구간

사진 1은 개착구간에서의 임시거더에 의해 기존철로를 지지하고 있는 모습이며, 사진 2는 안경형 터널로서 비대칭으로 시공되는 장면이다. 사진 3은 3연 안경형 터널로서 먼저 중앙터널이 시공된 모습이다. 사진 4는 시공중인 복선터널의 모습이다.

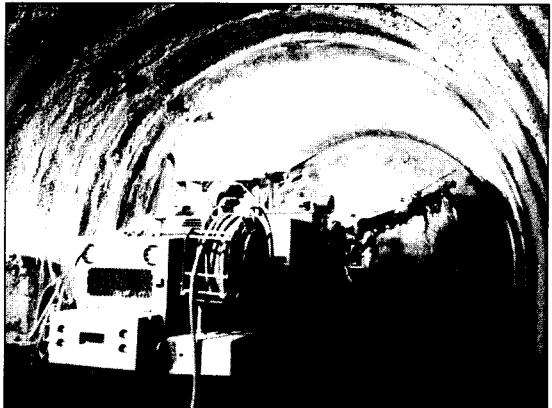
사진 6. 포아풀링 시공장면

용은 표 1과 같다. 사진 6은 천단부 포아풀링 시공장면이고, 그림 3은 Ø114의 대구경 강관그라우팅 개념도이고, 사진 7은 캡구부 시공장면을 보여주고 있다.

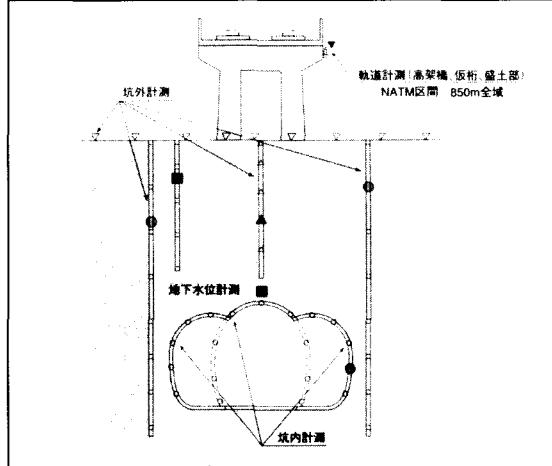
그림 4. 계측도

행되었다. 계측은 그림 4에서 보는 바와 같이 터널계측(내부와 외부)과 기존궤도계측으로 구분하여 실시

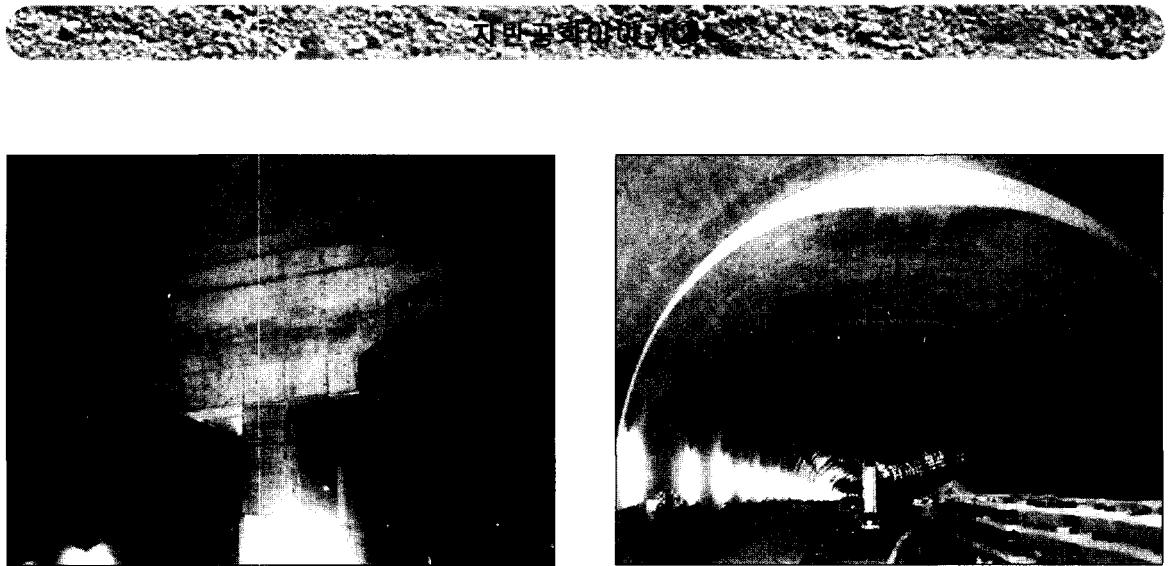
사진 14. 대청 안경형 터널

본 현장은 다양한 터널단면의 총집합체로서, 사진 10에서와 같은 비대칭 안경형 터널과 사진 11과 사진 12에서 보는 같이 두꺼운 중앙필라를 둔 단선병렬터널, 사진 13에서와 같이 정거장구간에 중앙부를 기둥으로 처리한 3연 안경형 터널, 사진 14에서와 같은 정거장 접속부 구간에서 중앙필라를 4각기둥으

로 처리한 대칭 안경형 터널, 끝으로 사진 15의 복선 터널로 일정구간을 변단면처리 하여 사진에서 보는 바와 같이 일정한 단차가 라이닝 스판마다 발생하고 있음을 볼 수 있었다.
