# 아파트설비의 낙뢰피해 및 대책 기술

이기홍 / 대한주택공사 주택도시연구원

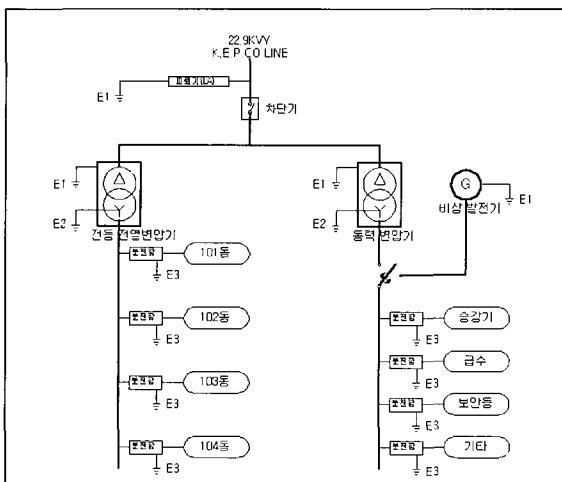
그림 2 아파트에서의 전원계통과 접지

아파트에 시설되어 있는 각종 전력기기 및 설비, 그리고 가전기기 등에 전력을 공급하기 위한 전원설비의 계통은 그림 2와 같이 세대에 전원을 공급하기 위한 전력계통(전등전열변압기)과 공용부분의 설비에 전원을 공급하기 위한 전력계통(동력변압기)으로 구성되어 진다.

이러한 전원설비에서의 접지는 일반적으로 수변전실의 경우 피뢰기접지(제1종(E1)), 변압기 중성점접지(제2종(E2)), 특고기기 외함접지(제1종(E1)) 등으로 구성되며 각동의 분전반에는 분전반 외함을 접지하기 위한 제3종접지(E3)가 시설되어 있다.

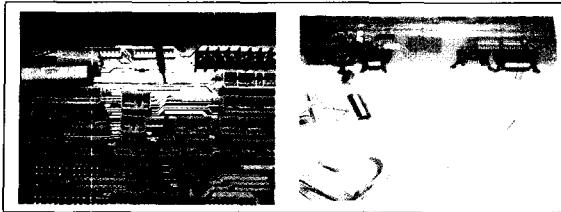
그림 4 낙뢰에 의해 전원선이 소손된 승강기 제어 기판들

낙뢰피해의 발생은 크게 세 가지로 구분할 수 있다. 첫째는 아파트 외부에서 발생된 낙뢰로부터 전력선을 타고 침입하는 써-지에 의해 순간적인 과전압에 의해 전자기기가 파손되는 경우이다. 이러한 경우는 아파트 인근지역에도 낙뢰피해가 있는지의 여부를 조사하고, 피해를 입은 설비에 장착된 전자부품의 전원공급선이나 전원공급장치(Power supply)가 파손되어 있는지를 조사함으로서 쉽게 낙뢰 써-지의 침입경로를 찾아낼 수 있는 경우이다.

낙뢰피해 현장 조사에서는 이와 같이 전원선을 통하여 낙뢰 써-지가 침입하므로서 낙뢰피해가 발생된 경우를 많이 볼 수 있는데 그림 4는 아파트의 승강기 제어 기판이 전원선을 타고 들어온 써-지에 의해 파손된 경우를 잘 나타내고 있다. 즉 그림 4의 왼쪽 사진은 승강기의 PCB기판에서 전원공급선이 용융되어 버린 경우이고 오른쪽 사진은 버스선에서 전원공급선만 소손된 경우이다.

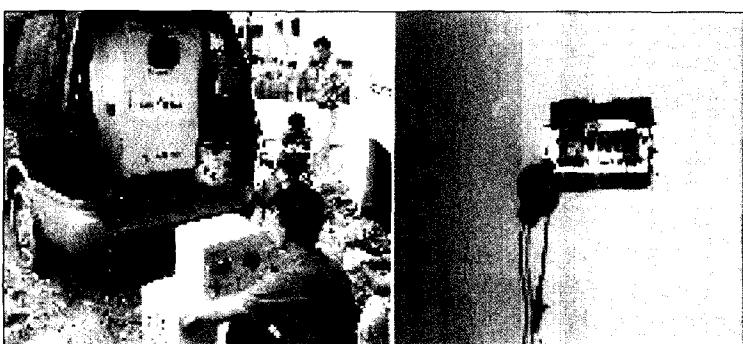
그림 8 낙뢰발생장치를 이용한 씨지 전파특성 실험

이를 위해서 필자는 그림 8과 같이 낙뢰 발생기를 이용하여 아파트 현장에서 낙뢰 씨-지를 전기설비에 직접 인가하고 건물의 다양한 부분에서 나타나는 씨-지의 크기에 대한 실험 및 분석을 진행하고 있다.
