# 매입말뚝 현장적용 개선에 대한 연구

윤호섭<sup>\*1</sup>, 최현길<sup>\*2</sup>, 문수동<sup>\*3</sup>

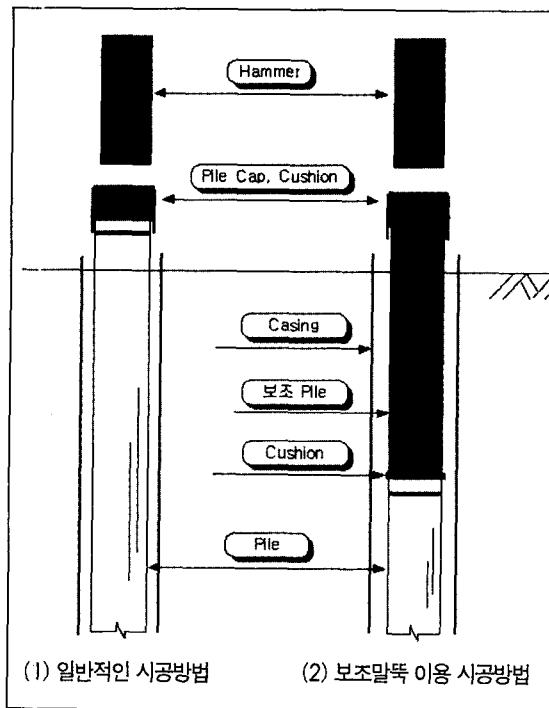
그림 1. 시공방법 비교

매입공법 뿐만 아니라 직항타공법에서도 보조말뚝은 종종 사용되고 있다. 보조말뚝의 사용은 시공중에 여러 가지 문제가 발생할 수 있으므로 가능하다면 사용을 자제하는 것이 바람직하다. 보조말뚝은 주로 연약지반에서 말뚝 시공시 말뚝손실을 줄이기 위해 사용되며, 설계 및 시공시에는 보조말뚝의 사용여부를 면밀히 검토 후 결정하여야 한다. 연약지반에서 말뚝 시공시 가장 문제가 되는 것은 항타 장비의 Trafficability이다. 기초저면까지 굴착 후 잡석 등으로 치환하여 항타 장비를 진입시키거나 지반상부에 안정된 매립층이 있을 경우 지반굴착 없이 그대로 장비를 진입시킨후 보조말뚝을 이용하여 시공을 실시할 수 있다.(그림 1. 참조)

비용이 소요되지만 말뚝시공 상황을 언제든지 확인할 수 있어 품질관리에 매우 유리하다. 두번째 방법은 초기 굴착비용이 필요 없고 말뚝 손실을 방지하기 위해 설계길이의 말뚝과 보조말뚝을 사용하여 시공하므로서 경제적이다. 또한 시공 후 말뚝은 지반 내에 묻혀 있는 형태가 되므로 기 시공된 말뚝지반을 약적장이나 가설 도로 등으로 사용할 수 있다. 그러나 말뚝시공상황을 확인할 수 없으므로 품질관리에 어려움이 있고, 기 시공된 말뚝의 지지력을 확인하기 위해서는 말뚝이 묻혀 있는 지반을 굴착한 후 재하시험을 실시하여야 하므로 매우 위험하다. 또한 말뚝의 굴착깊이 까지 근입 시키기 위해 경타를 실시하는 과정에서 Steel 보조말뚝을 사용함에 따라 Cushion재 파손 및 두부파손의 우려가 있다. 보조말뚝은 강관에 상부 및 하부를 Steel plate로 막고, 상부는 Pile Cap과 연결할 수 있는 고리와 Cushion 재를 설치할 수 있도록 만들어져 있다. 지반굴착 후 말뚝을 삽입하고 보조말뚝의 하단이 콘크리트 말뚝을 직접 타격하지 않도록 말뚝머리와 보조말뚝 사이에 Cushion재(합판)를 설치해야 하는데, 일반적으로 굴착공 내로 Cushion재를 낙하시키는 것이 현실이다. 다행이 Cushion재가 콘크리트 말뚝 위에 정확히 떨어진다면 말뚝머리 파손이 적겠지만 한쪽으로 쏠려 있거나 Cushion재가 세워져 있다면 콘크리트말뚝 두부파손은 불가피하다(일반적으로 Casing의 내경은 말뚝 직경보다 5~10cm 크다).

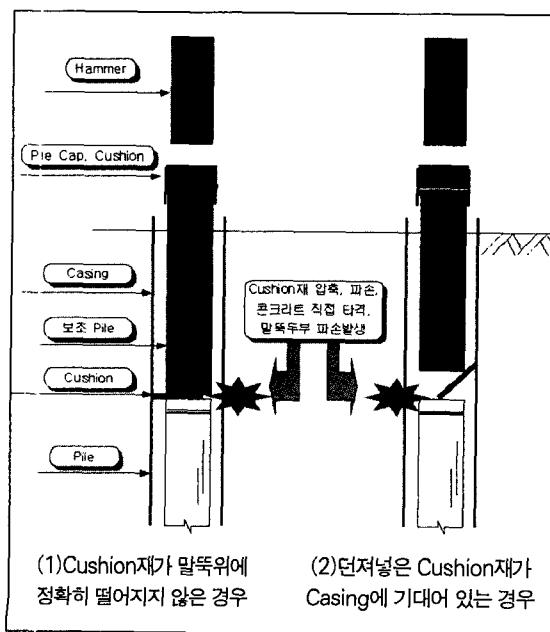
그림 2. 시공방법 비교

그림 2에서 보는 바와 같이 Cushion재가 굴착공 내에 세워져 있는 상태에서 보조말뚝으로 타격함에 따라 Cushion재가 파손되고, 또한 콘크리트 말뚝이 손상될 수 밖에 없는 상황이 벌어진다. 결국 이러한 보조말뚝에 의한 두부 파손 발생은 충분한 타격에너지를 말뚝하부로 전달할 수 없게 하여 말뚝선단부 Slime 처리 및 설계하중 확보에 큰 문제를 초래할 수 있다.

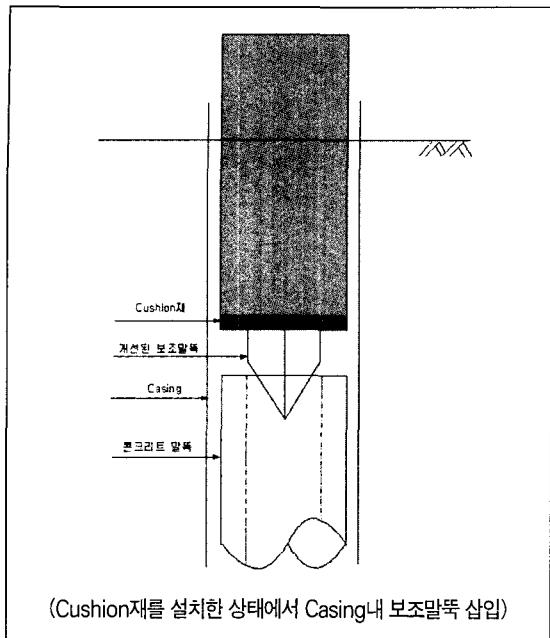
그림 3. 개선된 보조말뚝

부파손 문제는 개선된 보조말뚝을 이용하여 해결할 수 있었다. 개선된 보조말뚝은 말뚝 두부파손 없이 항타 에너지를 정확하게 말뚝 본체에 전달하여 성공적으로 말뚝시공이 이루어 질 수 있도록 하였다. 이는 각종 재하시험을 통하여 사용효과를 확인하였다. 보조말뚝의 사용방법은 기존 보조말뚝과 같으며,

Cushion 채를 Casing 내로 낙하시키지 않고 개선된 보조말뚝에 미리 설치하여 경타를 실시한다. 개선된 보조말뚝을 부산 00아파트현장 매입말뚝에 적용한 결과 두부파손이 현저하게 감소함을 확인하였다.

아래 그림 3에서와 같이 보조말뚝 사용에 따른 두

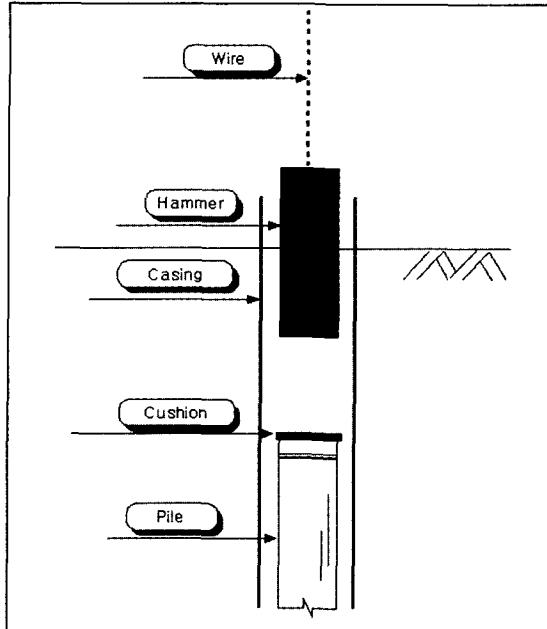
그림 4. Wire에 매달린 Drop Hammer

무자는 Casing 내부를 볼 수 없으므로 적절한 경타가 이루어지는지 확인할 수 없으며, 다만 Wire의 상하 운동만을 관찰할 수 있을 뿐 Hammer의 낙하고를 정확하게 관리 할 수 없다. Hammer의 낙하고를 정확하게 관리 할 수 없다는 것은 말뚝에 작용하는 타격력을 제어할 수 없음을 의미하며, 이는 두부파손으로 이어지거나 충분한 경타를 실시하지 못하게 되는 결과를 낳는다.(그림 4 참조) 특히 이러한 시공방법은 상기에서 언급한바와 같이 Cushion재를 사용해 Casing내로 낙하시키기 때문에 정확하게 말뚝머리 위에 Cushion재가 놓여질 가능성이 희박하며, 그에 따른 편타 및 두부손상 발생가능성이 매우 높다.

적합하지 않은 Hammer의 사용은 말뚝의 지지력에 직접적인 영향을 미친다. 일반적으로 Hammer는 큰 중량이고, 낮은 낙하고에서 타격을 가할 때 효과적인 것으로 알려져 있다. 그러나 시공여건에 따라 큰 중량의 Hammer를 이용하여 시공된 말뚝에 대해서도 설계하중 미확보 현상이 종종 나타나고 있다. 이는 특히 말뚝 두부가 지표면 보다 낮고 SDA공법 적용시 Drop Hammer를 Wire에 매달아 Casing 내로 직접 낙하 시킬 때 주로 나타난다. 이때 시공 실

SDA공법 적용시 경타를 위하여 Drop Hammer를 Wire에 매달아 Casing 내로 직접 낙하시키는 방법은 적절하지 않으므로 개선된 보조말뚝을 사용하여 시공하여야 한다. 가장 바람직한 방법은 상기에서 언급한 바와 같이 기초저면까지 굴착 후 지반이 연약할 경우 잡석 등으로 치환 후 장비를 진입시키거나 지반상태가 약호하다면 그대로 장비를 전입시켜 말뚝두부를 Hammer로 직접 타격하는 것이다. 또한 개선된 보조말뚝을 사용할 경우에는 에너지효율감소를 고려하여 유압 Hammer 5.0ton 이상을 사용하는 것이 바람직 하며, 부득이한 경우에는 3.0ton 이상의 중량을 가진 Drop Hammer를 사용하되 말뚝동재하시험을 통하여 그 유효성을 입증한 후 사용하여야 한다. 특히 연약지반에서 Casing을 이용한 매입공법을 시공할 경우에는 Casing 내에 Heaving 현상이 발생할 가능성이 높으므로 유압 Hammer를 이용한 충분한 경타가 필요하다. 소음, 진동 등 환경문제를 해결하기 위해 적용된 매입공법에 유압 Hammer의 적용은 적합하지 않다고 생각할 수 있겠으나 지반조건에 따라서는(특히 연약지반) 유압 Hammer를 이용해 충분한 경타를 실시하여야 한다. 이때에는 시향타와 동시에 동재하시험을 실시하여 두부응력 및 선단부 응력, 인장응력을 측정하여 적절

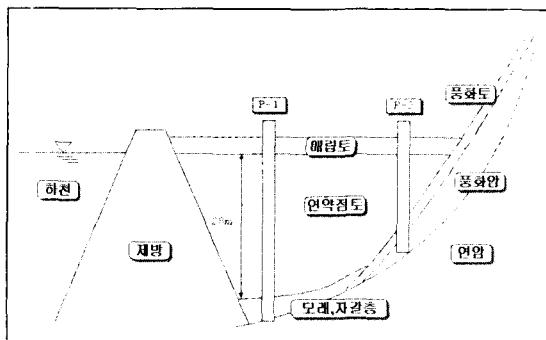
그림 5. 현장 지반조건

현장 지반조건은 그림 5와 같다. 그림 5에서 보는 바와 같이 현장 지반조건은 하천에 근접한 연약점토 층이 최대 28.0m에 이르는 충과 비교적 연약점토층이 얕고 풍화토와 풍화암이 발달한 지반으로 크게 나눌 수 있다. 말뚝의 떠오름 현상은 P-1 말뚝과 같이 연약점토층이 두껍고 모래, 자갈층이 발달되어 있으며, 말뚝 선단부는 연암상단에 지지되었거나 연암에 얕게 근입된 말뚝에서 발생하고 있다.

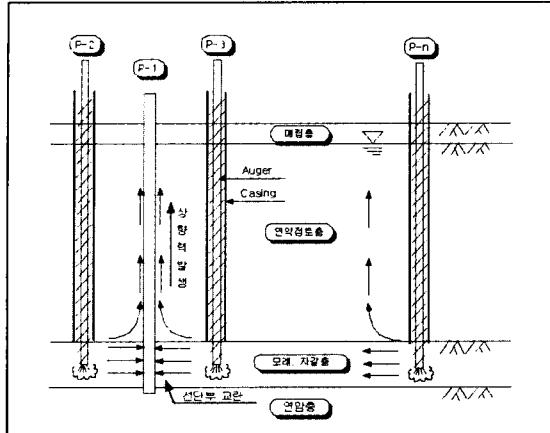
그림 6. 매입말뚝에서 떠오름현상 발생 원인

매입말뚝에서 말뚝 떠오름 현상 발생은 그림 6의 P-1 시험말뚝처럼 말뚝주면부가 연약점토이고 말뚝 선단부는 모래, 자갈층아래 연암에 지지된 경우 발생하기 쉽다.

매입말뚝 시공을 위해서는 연약지반의 경우 굴착 공 붕괴를 방지하기 위하여 Casing과 Auger, 압축 공기를 이용하여 지반을 굴착한다. 지반굴착 후 주면부 고정액인 Cement paste를 주입하고 시험말뚝인 P-1시험말뚝을 시공한 후 경타를 통하여 말뚝 선단부를 굴착심도까지 근입시킨다. 이때 지지층 상단에 모래자갈층이 있을 경우 Casing을 모래, 자갈층에 관입시킬 수 없고 굴착공이 붕괴되어 말뚝 선단부를 굴착심도인 연암 상단까지 근입시키기는 현실적으로

어렵다. 시험말뚝인 P-1 시공후 P-2, P-3 시공을 위해 지반굴착 및 압축공기를 사용하게 되고 이때 사용하는 고압의 압축공기는 기 시공된 P-1 시험말뚝의 선단부 지반을 교란시킴과 동시에 모래, 자갈층 상부의 연약점토층을 밀어올림에 따라 말뚝은 뽑히게 된다.
