특집 : 전자부품의 신뢰성

전자부품의 새로운 고장

New Failure of Electronic Components

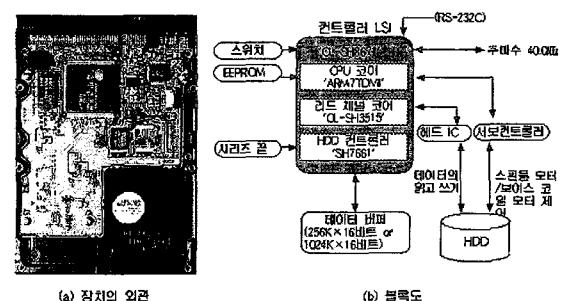
Fig. 1 후지쯔 3.5인치급의 하드 디스크 장치 MPG3xxx AT' 시리즈

그러나 최근 HDD와는 관계가 없는 기기에서도 같은 증상의 LSI 불량이 잇따르고 있다는 것을 알게 되었다. 그리고 이제 많은 기기 메이커나 LSI 메이커 등을 둘러싼 대소동으로 발전하고 있다. 원인은 Fig. 1에서와 같이 이 기기에 탑재한 컨트롤러 LSI CL-SH 8671이 고장난 것으로, LSI 패키지 내부에서 단자 간 단락이 일어나서 동작불량이 일어난 것이다. 단자 간 단락의 원인은 LSI 패키지 봉지재에 난연제로 첨가한 적색 P가 고온고습 환경에서 사용할 때, Ag 마이그레이션을 촉진시켜 단락을 일으키는 것으로 판명되었다. 불행히도 여기에 사용된 적색 P는 미토모 베이크라이트사(일)에서 기존의 난연제 Br 화합물을 비활로겐계로 대체하여 개발한 'EME-U' 시리즈를 적용한 봉지재이었다. 이 회사가 비 활로겐 환경대응제품으로 실용화한 적색 P가 들어간 봉지재 'EME-U' 시리즈의 샘플 출하 개시 시기는 1996년 6월경이고, 2002년 7월에 출하를 중단하기까지 총 판매량은 약 1000t에 달하며, 직접 구매한 고객 수는 LSI 메이커나 패키지 조립회사 등 총 13사에 달한다. 이것은 봉지재로서는 상당한 양이다. 패키지 하나에 사용하는 봉지재의 양을 1g 정도라고 가정하면 1000t의 봉지재로 약 10억 개 분의 LSI를 제조할 수 있다. 현재 불량은 생기지 않더라도 상당한 수의 예비불량 칩이 있다고 할 수 있다. 후지쯔 HDD용으로스 Cirrus Logic사가 판매한 CL-SH8671 중 위험한 것은 약 400만개라고 하므로 나머지 막대한 봉지재는 다른 LSI에 사용되었고 그래서 불량이 발생할지도 모르는 것이다.

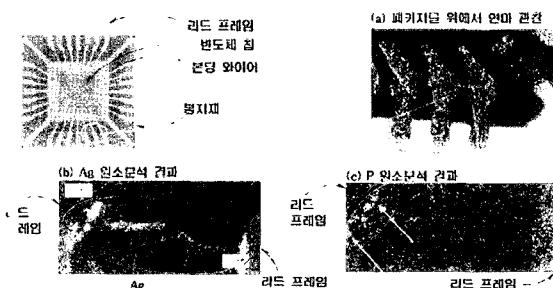
Fig. 2 LSI의 단락한 배선사이에서 Ag와 P 확인

불량이 발생한 LSI의 특정단자사이가 단락한 것 같다. 불량이 발생한 LSI 단자 사이에 무슨 일이 일어나고 있는지 조사했다. 원소분석 결과, 단락한 단자사이에 Ag, Cu, P 등 세 종류의 원소가 확인되었고, Ag가 단락한 단자 사이를 연결했었다. “Ag의 이온 마이그레이션이 아닐까?” 그러나 LSI 사양에서 단자간격은 150 μm 정도로, 단락한 단자사이의 전위차는 10V 정도로 보통은 이 조건에서 이온 마이그레이션으로 인한 단락이 일어날 수 없다. 즉, 일반 이온 마이그레이션이 아닌 Ag의 이동을 가속하는 요인이 존재할 것에 주목하여, 봉지재에 난연제로 첨가되었던 적색 인에 주목했다. 즉시 난연제를 적색 인에서 Br 화합물로 바꾸었다. 그 이후에는 단락문제가 발생하지 않았다. 적색 인의 존재 하에서 Ag의 이온 마이그레이션이 일어난다는 결론에 도달했다. 고장발생의 대략적인 모습은 Fig. 2와 같다.

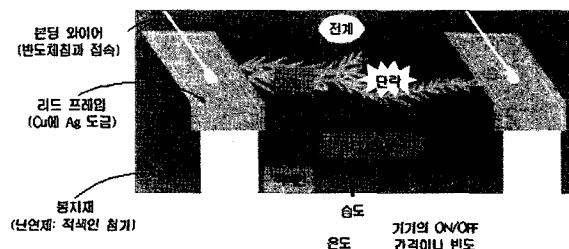
Fig. 3 P에 의한 이온 마이그레이션의 가속

그러나 일반 반도체 패키지에서는 이번과 같은 조건에서는 이온 마이그레이션으로 인한 불량은 절대로 일어날 수 없다. Fig. 3과 같이 고온고습환경 하에서 적색 인이 수분과 반응해 인산이 되어 Ag의 이온 마이그레이션을 가속했다고 할 수 있다.

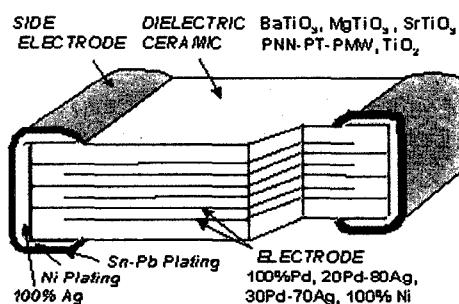
Fig. 4 MLCC의 구조 및 재료

소성 후, Cu, Ni, Sn-Pb 등의 금속 외부전극을 연결하는 전자세라믹스의 대표적인 제품으로 Fig. 4와 같은 구조를 가진다.

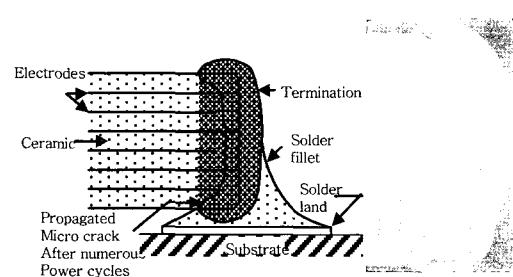
(a) 미세균열(Power Cycle)

A micro cracks at or just under the ceramic termination interface

(b) Microcrack(Thermal Shock)

Fig. 7 MLCC의 미세균열

분위기에 의해서도 여러 가지 균열을 유발할 수 있으므로 주의를 요한다. Fig. 7에 여러 가지 균열을 보여 준다.

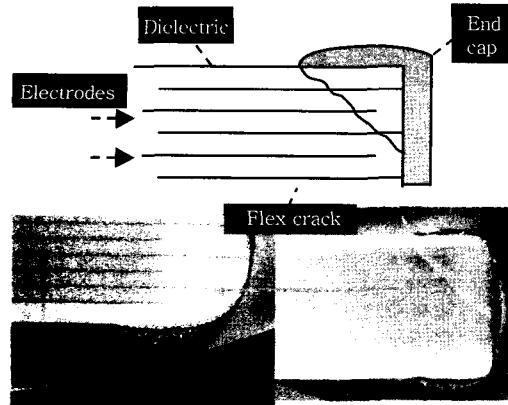
그림 8 Flex crack(PCB bending)

PCB에 솔더링된 MLCC는 PCB 자체의 휨 작용에 의해 압축력과 인장력을 동시에 받게 되어 Fig. 8과 같은 파괴가 발생하는 경우도 있다. 일반적으로는 규격으로 휨 작용에 대해 MLCC가 견딜 수 있는 정도를 허용하고 있다. MLCC의 형상과 관련된 구조적인 연구를 CAE를 이용하여 유한요소법(Finite Element Method) 해석한 사례를 Fig. 9와 Fig. 10에 나타내었고, PCB의 휨 작용에 의해 MLCC에서 발생되는 현상을 규명할 수 있다.

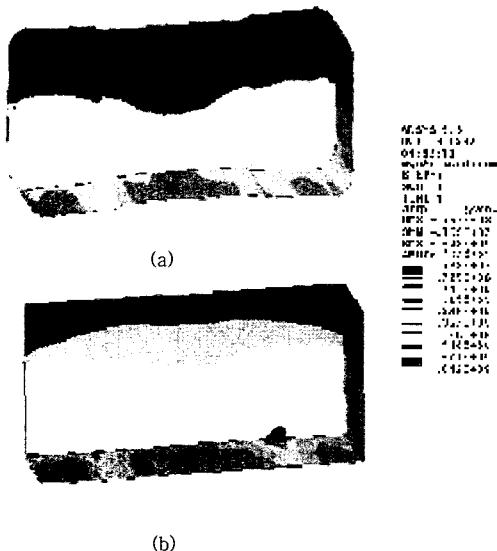
Fig. 9 PCB가 훨 때 MLCC의 응력분포. (a) MLCC의 응력 분포, (b) 세라믹스 보디에서 응력 분포

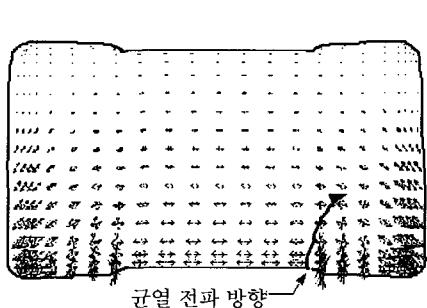
Fig. 10 MLCC 단면에서의 주응력 방향
