2000년 강원도 동해안지역 대규모 산불화재가 태풍루사 홍수피해에 미친 영향 - 삼척시 오십천을 중심으로

A Study on the Flood Damage Assessment by Typhoon RUSA in the East Coast of Kangwon Prefecture Following the 2000 Large Scale Fire Disaster -Focused on the Watershed of Oship River, Samcheok City

강 상 혁[†]

남경엔지니어링(주)

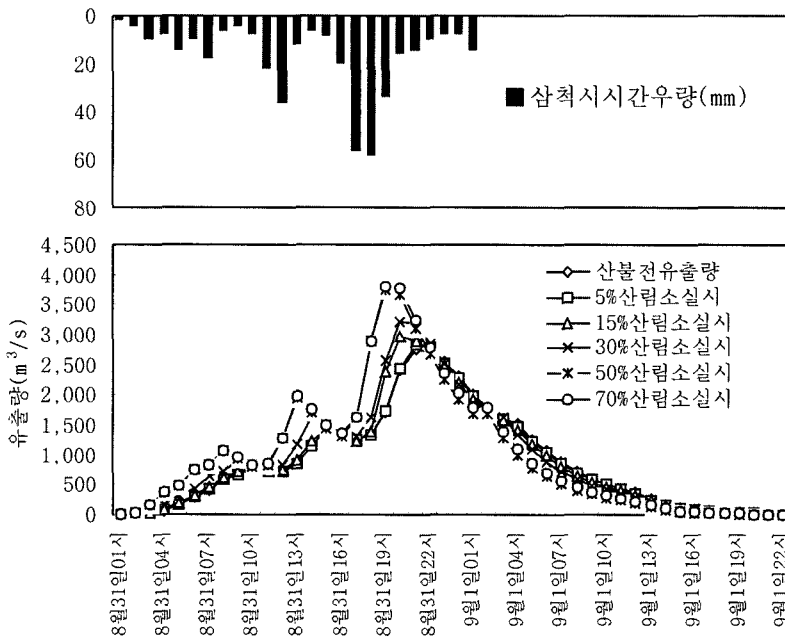
Fig. 5. The flood discharge according to the rate of burnt forest.

여기서, C는 유역의 유출환경의 변화정도를 나타낸다. Fig. 5 및 Table 1은 오십천 하류부에 있어서 산불피해의 정도에 따른 우수유출의 변화량을 증안의 방법에 의한 계산치를 비교한 것이다. Fig. 5 및 Table 1에 나

타낸 바와 같이 산불이 발생한 후의 첨두유량(peak discharge)을 발생 전과 비교해 볼 때 8%의 산림 소실 시 유출율의 변화량은 4%, 30% 소실시 17%, 50% 소실시 37%, 70% 소실시는 39%로 각각 계산되었으며 첨두유량의 발생시간에 있어서는 30%의 산림소실시에 1시간, 70%의 소실시에는 2시간이 단축되는 것으로 계산되었다.
