한강 여의도지구 수변공원 식재설계

(주)유신코퍼레이션

Landscape Planting Design for Yeoyido Flood Plain Park in Han-river

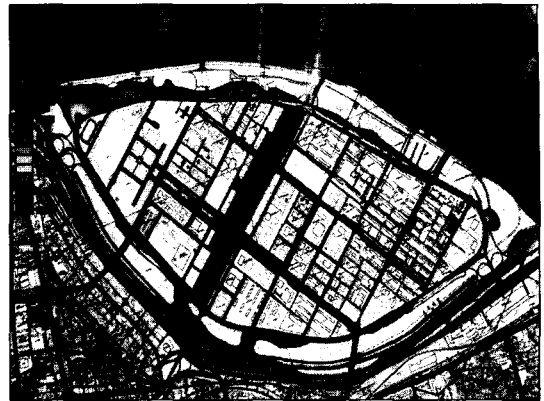
그림 6. 저속 지역($V \leq 0.7m/s$) 유속분포

1차원 수리해석은 HEC-RAS 모형¹⁾을, 2차원 수리해석은 RMA-2 모형을 이용하였다. 2차원 수리해석(RMA-2 모형)을 실시(식재전, 성산대교~동작대교 구간)하여 유속에 따라 (1) 저속 구간($V \leq 0.7m/s$), (2)

완속 구간($V \leq 0.5m/s$), (3) 정체 구간($V \leq 0.2m/s$), (4) 시수 구간($V \leq 0.1m/s$)으로 구분하였으며 해당 지역을 그림 6과 같이 도출하였다.

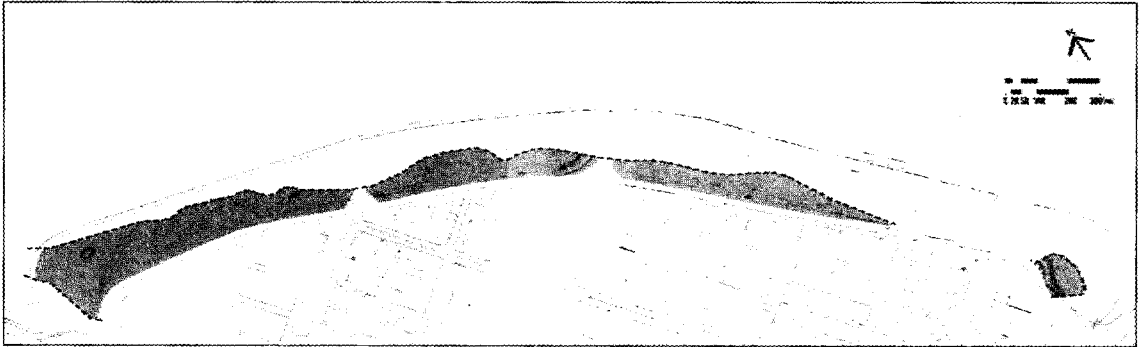
그림 7. 식재가능지역 도출
 범례 : : 유속 0.7m/sec 이하 지역

식재 가능지를 도출하기 위해서는 다양한 경우에 대해서 식재로 인한 홍수위 변화(1차원 수리해석), 유속 및 유향의 변화(2차원 수리해석) 등을 예측해 보아야 하는데 본 논문에서 이 부분은 한국수자원학회에서 실시한 수리검토(서울특별시 한강관리사업소, 2000)를 인용하였으며 그 결과를 기초로 하여 식재 가능지역을 다음과 같이 도출하였다.

식재 지역별 홍수위 및 유속변화를 평가하기 위해 다양한 경우에 대해 표 1과 같이 수치모의를 실시하였으며 그 결과 홍수위 영향이 지역 3, 2, 1, 4, 5 순으로 적게 나타났으며 E지역을 제외한 지역 1, 2, 3, 4 모두 수위영향이 0.15~0.48cm 범위로 나타나 이 지역에 식재하는 것이 바람직한 것으로 평가되었다. 이 경우 유속은 식재지에서 식재 후 약 0.2m/sec 정도 감소하는 것으로 나타났으며, 유향은 제방쪽에서 하천쪽으로 밀려가는 현상을 보이는 것으로 나타나 제방쪽에 영향은 없을 것으로 판단하였으며 유속 및 유향 변화는 크지 않기 때문에 이로 인한 영향은 미미할 것으로 판단하였다.
